Zeitschrift: Bulletin technique de la Suisse romande

Artikel: L'usine de Broc et son bassin d'accumulation (lac de Montsalvens)

L'usine de Broc et son bassin d'accumulation (lac de Montsalvens)

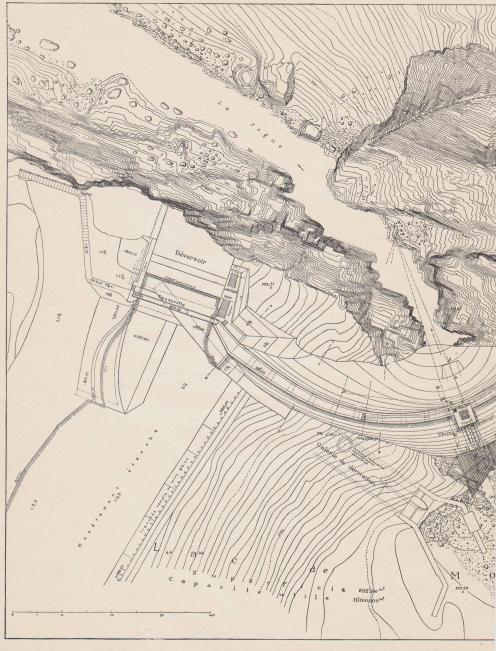
LE BARRAGE SUR LA .

A gauche, le déversoir à clapet automatique remplacé, au moment

e la surélévation du niveau du lac, à 800,80, par des vannes à secteur.

Ces arches ont été murées lors de l'exhaussement du lac en 1926 et maintenant le déversoir est la seule issue pour les eaux. Le déversoir est muni de deux vannes pivotantes dont la crête supérieure est à la cote 800,80 et qui, ouvertes, peuvent livrer passage à 145 m³ d'eau par seconde, débit maximum des plus grandes crues de la Jogne.

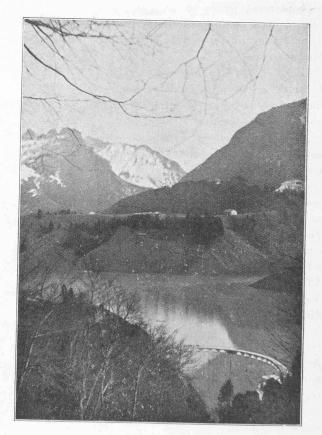
Fig. 11. — Le barrage sur la Jogne et le lac de Montsalvens.

Le barrage arqué de la Jogne est le premier de ce type construit en Suisse. L'arc permet une construction svelte, élastique et économique: il prête au mur assez de souplesse pour qu'il puisse se déformer quelque peu sous l'action du retrait du béton, de la poussée des eaux et des variations de température. (Fig. 11.)
