Zeitschrift: Bulletin technique de la Suisse romande
Band: 55 (1929)
Heft: 18

L'action corrosive des eaux tourbeuses sur les bétons

par MM. W. T. HALCROW, G. B. BROOK et R. PRESTON

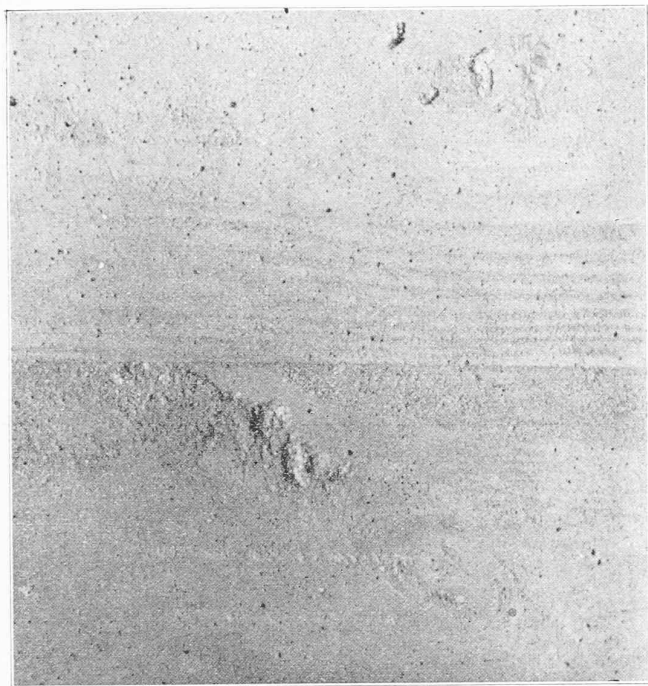
Fig. 7. — Etat d'un béton de ciment alumineux, après 1800 jours d'immersion.

Sur la figure 7 les marques de la truelle peuvent encore se voir après 5 ans d'exposition. Ce résultat est un peu surprenant car les essais de laboratoire montrent que ce ciment se dissout dans l'eau avec une vitesse environ deux

fois plus faible que celle du ciment portland. Il peut être expliqué par le fait que l'hydrolyse de l'aluminat de chaux a été retardée par la nature insoluble de l'hydrate d'alumine produit qui bouche les pores; ou, pendant la prise de ce ciment, l'alumine libre (qui est beaucoup moins soluble que la chaux libre produite pendant la prise du ciment portland) agit de la même manière. Un enduit pur en cette sorte de ciment est aussi très résistant mais n'est pas à recommander en raison des fentes qui se produisent lorsqu'on emploie le ciment pur; elles sont probablement dues à un durcissement dans de mauvaises conditions. Les mortiers de sable et ciment alumineux ne sont pas non plus affectés par l'eau.

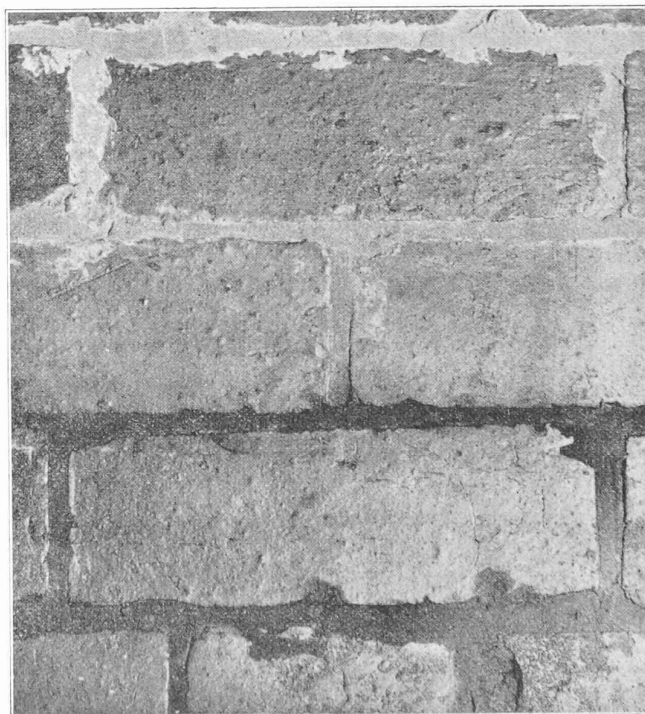
Fig. 8. — Surface de briques du Staffordshire, après 1800 jours d'immersion.

La seule autre matière qui ne montre aucun changement après 6 ans d'exposition est la brique bleue du Staffordshire montrée à la figure 8.

Aucun autre matériau, à l'exception des briques bleues de Staffordshire, ne semble susceptible d'offrir une résistance permanente à l'action corrosive des eaux tourbeuses.
