Artikel: Ponts de guerre
Autor: Buhler, A.
DOI: <https://doi.org/10.5169/seals-43485>

Ponts de guerre,

par A. BUHLER, ingénieur, chef de la section des ponts à la Direction générale des Chemins de fer fédéraux.

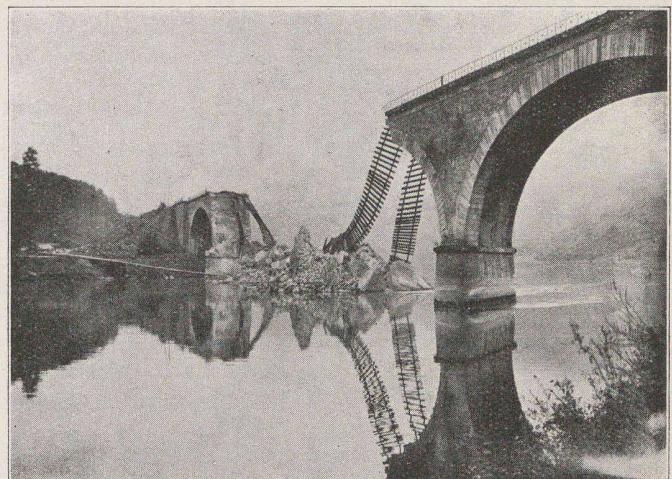
Fig. 1. — Pont sur la Meuse, près d'Anchamps, miné par les Français (1914). Ligne Charleville-Givet.

La destruction de tous les ponts de la vallée de la Meuse, dont la fig. 1 donne un exemple, a été effectuée par les Français, à fin août 1914, sous le commandement du maréchal Joffre. Pendant la retraite des Français ces destructions furent si générales et si efficaces d'ailleurs, que lorsqu'ils se portèrent en avant, après la bataille de la Marne, ils se rendirent compte d'en avoir trop fait. Toutefois ces horribles destructions continuèrent au cours de la guerre et chacun des belligérants généralisa ce moyen défensif qui dégénéra presque en vandalisme.

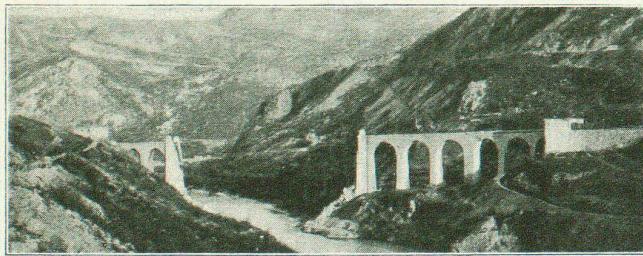
Fig. 2. — Pont sur l'Isonzo, près de Salcano (85 m de portée), miné par les Autrichiens (1917). Ligne Gorizia-Trieste.

La fig. 2 montre le pont détruit sur l'Isonzo, près de Salcano, de la ligne Gorizia-Trieste. Ce pont avait un arc en pierre de 85 m d'ouverture; il fut complètement ruiné par les Autrichiens.

La reconstruction des voies de communications dans cette contrée se fit par les Italiens. Ce qui prouve que les destructions étaient considérables est le fait que le pont sur l'Isonzo ne fut reconstruit définitivement qu'en 1927. Pendant une dizaine d'années le trafic utilisa un pont provisoire de guerre, que nous décrirons plus tard.

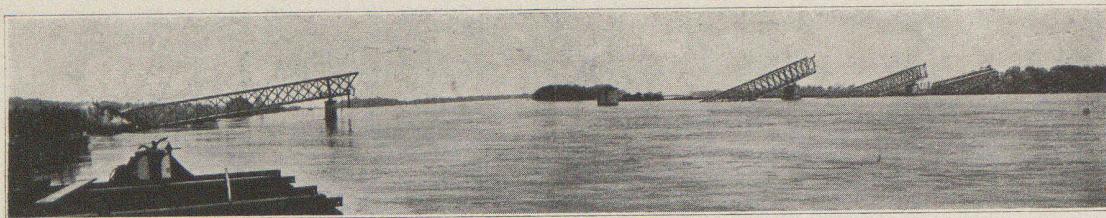
Fig. 3. — Pont sur la Save, près de Belgrade, miné par les Autrichiens (1914), travées de 87,3 + 3 × 95,9 m + 87,3 m.

Les grandes destructions sur ce champ de bataille se firent lors de la retraite des armées austro-allemandes en 1918. Le pont sur la Save près de Belgrade (fig. 3), après avoir été endommagé par les Serbes, fut entièrement détruit par les Autrichiens à l'occasion de leur retraite initiale en 1914.

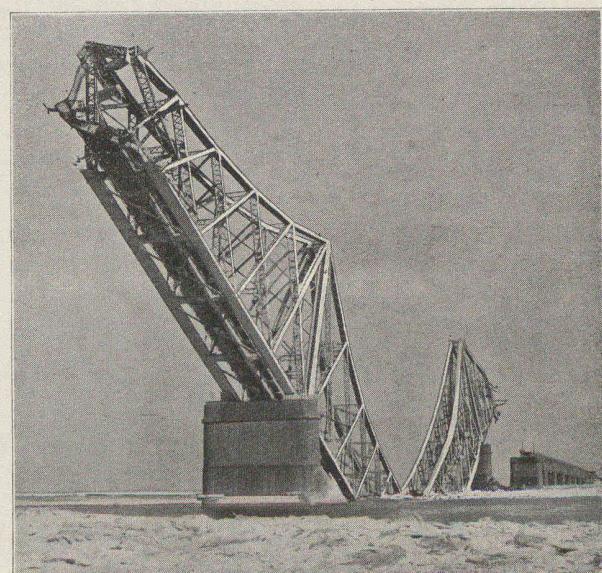
Fig. 4. — Pont sur le Danube, près de Cernavoda, bras de Borcea, Fetesti, miné par les Roumains (1917)

de Transylvanie et même le grand pont sur le Danube dans la Dobroudja (Cernavoda et Borcea) a dû subir des destructions formidables (fig. 4).

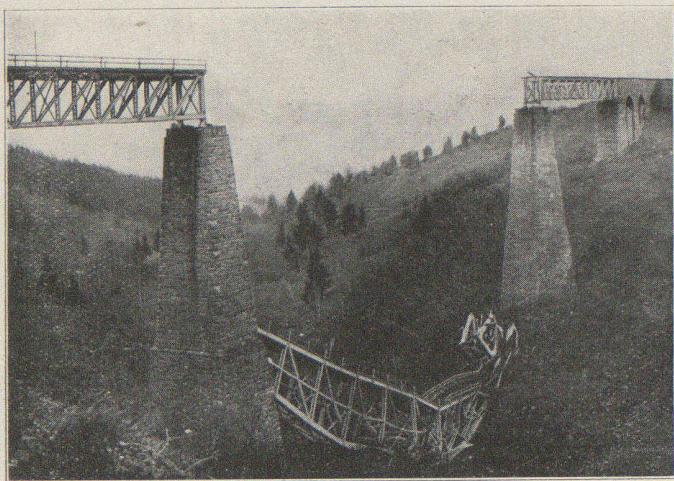
Fig. 5. — Pont sur la vallée de Karako, miné par les Autrichiens (1915). Ligne Madefalva-Gyimes. Travées de 50 + 100 + 50 m ; hauteur 65 m.

La fig. 5 montre le pont sur la vallée de Karoko de la ligne de Madefalva-Gymes. Les Autrichiens firent sauter ce pont lors d'une invasion citée ci-dessus des Russes dans les Carpates. La grande hauteur de la chute, 65 m, a totalement déformé le tablier et l'a rendu inutilisable.

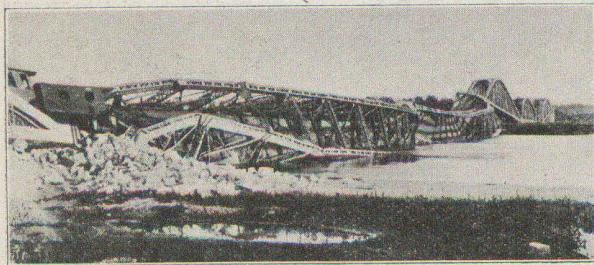
Fig. 6. — Pont sur le Boug, près de Wyszkov (Pologne), miné par les Russes (1915).

d'amortir l'adversaire dans le pays devenant toujours plus vaste et impraticable. La fig. 6 se réfère au pont sur le Boug près de Wyszkov en Pologne (4 travées médiennes de 78 m de portée et 2 travées latérales de 67 m de portée). Les Russes firent sauter ce pont, dont 2 travées sur 6 tombèrent dans le fleuve, tandis que les 4 autres gravement détériorées par suite de ruptures partielles, étaient devenues elles aussi impraticables. La destruction fut complétée en minant deux piles en rivière et deux piles des travées d'inondation.

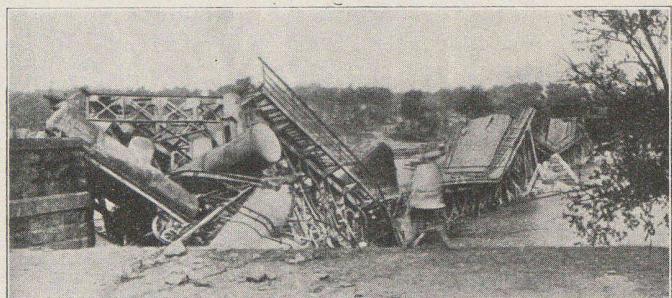
Fig. 7. — Pont sur le Narev, près de Modlin, miné par les Russes (1915).

des pièces en bois du platelage et des traverses et lançaient dans les ruines des ponts de chemin de fer des caissons de munition, des tanks ou des locomotives. Ils rendaient ainsi fort difficiles et dangereux les travaux de reconstruction et d'établissement de ponts provisoires. La fig. 7 montre un cas typique : celui du pont de chemin de fer sur le Narev près de Modlin. Les incendies provoquèrent des déformations et rendirent ainsi les constructions complètement inutilisables.

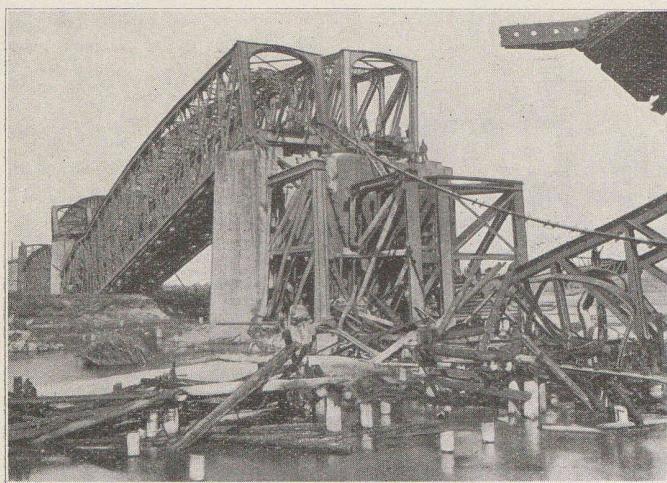
Fig. 8. — Pont sur la Dembica, près de Wislok, miné par les Autrichiens (1915).

Les poutres simples sur appuis libres sont relativement faciles à détruire, il suffit de faire sauter des barres : sueillement dans des sections situées au tiers ou au quart d'une travée (voir fig. 8). Le procédé est moins efficace et moins prompt quand il s'agit de ponts continus, car il faut alors miner un plus grand nombre de sections. La chute produit quelquefois des positions en forme de scie (voir fig. 3). On peut aussi faire sauter un tronçon médian de chaque ouverture ; les extrémités des poutres tombent alors sur les parties centrales. Afin que ces tronçons puissent tomber en dehors, les coupures doivent être dirigées obliquement de haut en bas, c'est-à-dire qu'elles doivent être divergentes. Les Russes ont maintes fois fait usage de ce mode de destruction. On peut du reste aussi faire sauter les piliers. Les ponts en arches sont minés aux naissances et à la clé. Quant aux viaducs très hauts, le plus simple est de faire sauter les piliers,

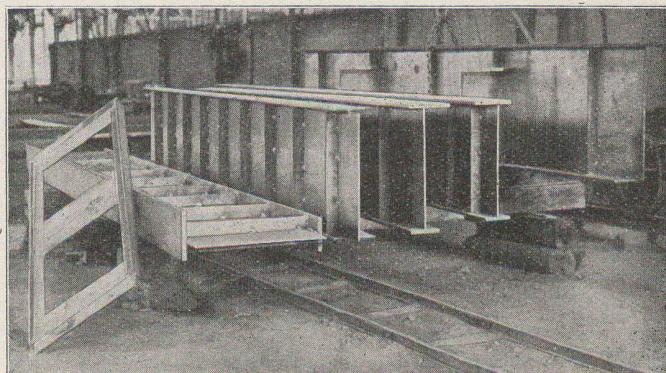
Fig. 4. — Le pont en cours d'exécution, à l'atelier.

Dans la nuit du 9 au 10 décembre 1929 les Chemins de fer fédéraux ont mis en service sur la ligne de Bienne à La Chaux-de-Fonds, en dessous du « Jägerstein » à Bienne, une construction métallique soudée complètement à l'arc électrique, représentant deux paires de longerons normaux, porteurs de la voie, une entretoise normale d'un pont à simple voie de grande portée, un panneau en treillis d'une poutre principale et les contreventements accessoires, le tout adapté aux surcharges effectives en circulation sur cette ligne. Cette construction, due à l'initiative du Chef de la Section des ponts près la Direction générale des C. F. F. à Berne, M. A. Bühler, ingénieur, est destinée à l'étude de longue durée des soudures électriques soumises aux chocs provoqués par le passage des trains en pleine vitesse (60 km). Afin de prévenir toute alarme au sujet de la sécurité de l'ouvrage qui pourrait se produire parmi les voyageurs devant circuler sur ce pont, nous n'omettons pas de dire que, naturellement, toutes les précautions ont été prises pour préserver les trains de tout danger si une détérioration quelconque devait se produire dans les assemblages soudés du pont.

La construction a été conçue, étudiée et exécutée complètement par la S. A. des Ateliers de constructions métalliques C. Wolf et Cie, à Nidau, qui y a appliqué strictement le principe de la soudure bout-à-bout, seul
