Conditions de bon fonctionnement d'un barrage automatique à panneaux pivotants (Klappenwehr)

par ALFRED GUTKNECHT, ing. dipl. E. P. F.

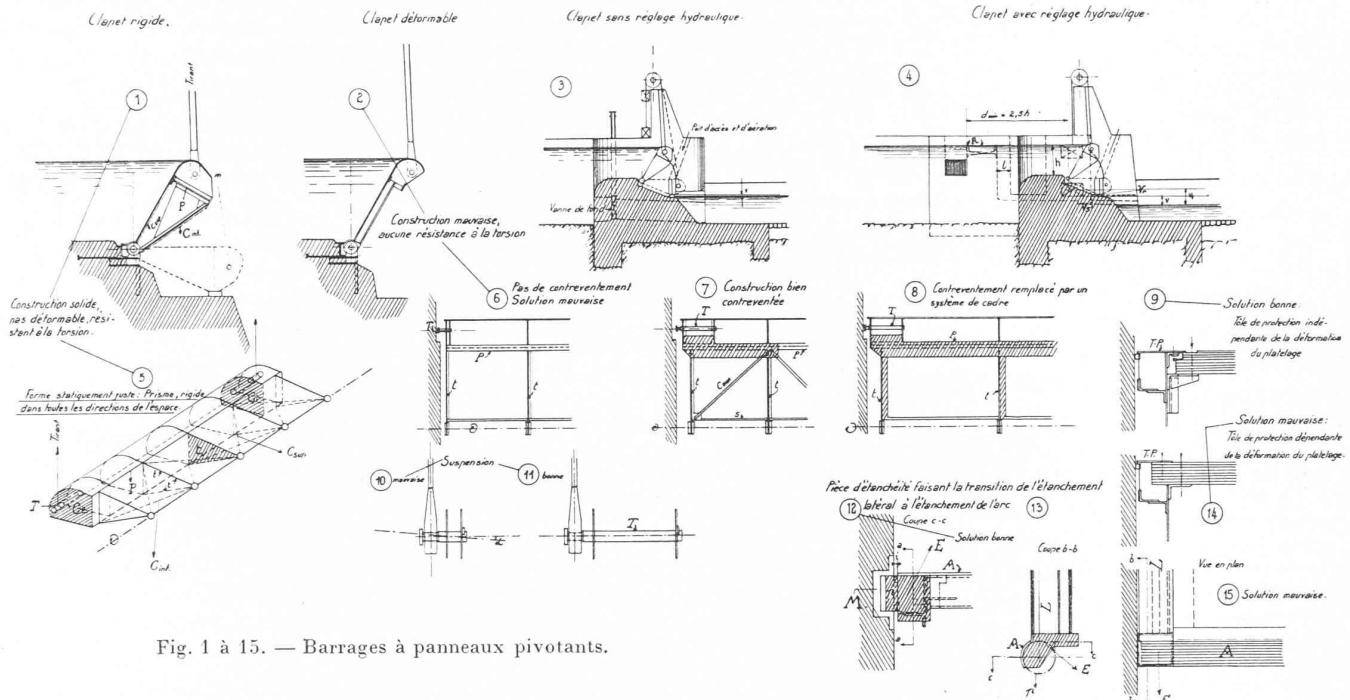
Fig. 1 à 15. — Barrages à panneaux pivotants.

1^o Le seuil de déversement du panneau peut être exécuté en tôle ou être pourvu d'une garniture en plateaux de bois. Ce seuil doit arriver jusqu'au point *m* (fig. 1) afin que la nappe déversante ne retombe pas sur la poutre principale *P* et ne gène en rien le mouvement du panneau pivotant.

3^o Les anciennes installations prévoient, pour la liaison entre l'étanchement de l'arc *A* et l'étanchement latéral *L* (fig. 13 et 15) une pièce d'étanchéité *E* qui bute contre le mur. C'est une solution qu'on devrait abandonner pour toujours et qui est la cause de fuites d'eau et de coincements par suite de dilatation de la charpente. L'exécution suivant la fig. 12 évite cet inconvénient.

plus d'une fois. Il est compréhensible que cette manière d'appuyer le tourillon provoque une inclinaison sensible de l'axe du tourillon et, par suite, des coincements au palier de la suspension et une flexion dans le tirant.

5º La construction sans contreventement (fig. 6), sans renfort d'angle (fig. 2), n'est pas capable de transmettre une torsion de quelque importance. C'est la cause principale du mauvais fonctionnement de bien des anciens panneaux. La forme rationnelle, qui répond statiquement à une déformation admissible, est représentée par le croquis figure 5. La poutre principale P , les contreventements C_e supérieur et C_i inférieur, forment un prisme.

8º La distance de la grille d'entrée au seuil de déversement du panneau doit comporter au minimum $2,5 h$ (h = hauteur de la retenue) pour que la courbe de la lame déversante n'influence pas le déversoir de réglage R (fig. 4).

9º La largeur l du puits alimentant la chambre à flotteur (fig. 4) doit être suffisamment dimensionnée pour que la lame déversante, au déversoir de réglage R , ne couvre pas complètement le puits et, par suite, entraîne de l'air qui causerait des pulsations trop fortes dans la chambre à flotteur et qui sont un danger pour la charpente de la suspension du flotteur.

10º L'arête inférieure du panneau doit toujours être au-dessus du niveau de l'eau, côté aval (fig. 3). Dans le cas contraire, le panneau plongé dans l'eau subit une contrepression qui gêne le fonctionnement normal, surtout le passage libre et complet pour les grandes crues.

11º Il est nécessaire de prévoir une vannette de réglage et une vannette de sortie. La première V_r (fig. 4) doit se trouver à la cote de la surface inférieure du flotteur. Ainsi l'espace mort dans la chambre à flotteur, en dessous de la surface inférieure du flotteur, est toujours rempli d'eau au commencement du déversement au déversoir de réglage.

La vannette de sortie V_s a pour but uniquement un nettoyage périodique (fig. 4).

12º De même, il faut disposer le flotteur dans sa position initiale de façon qu'il ne plonge pas plus que de la moitié de sa hauteur dans la retenue du côté aval (fig. 4).

Cette solution pourra être admise seulement à la condition que le panneau pivotant puisse être monté sur un seuil à quelques mètres au-dessus du lit de la rivière suivant fig. 3. Pour cela, les graviers doivent être évacués par une vanne de fond qui est indispensable dans un cas pareil.

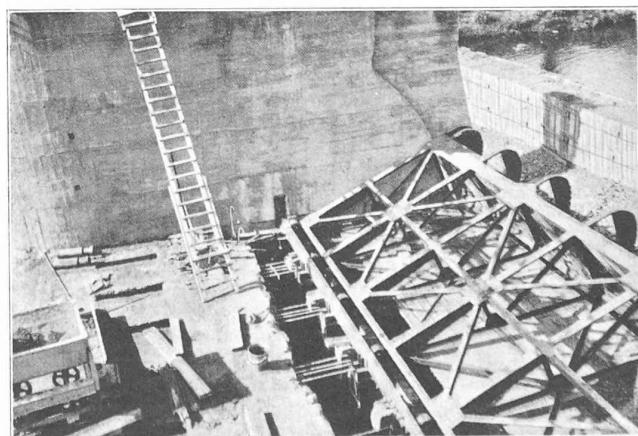
Fig. 16. — Panneau pivotant bien contreventé. Platelage pas encore posé, ancrages des paliers au seuil, pas encore scellés.
