COMMUNICATIONS DU LABORATOIRE
D'HYDRAULIQUE DE L'ÉCOLE D'INGÉNIEURS
DE L'UNIVERSITÉ DE LAUSANNE¹

Contribution à l'étude expérimentale des digues maritimes en enrochements,

par A. STUCKY, professeur, et D. BONNARD, ingénieur.

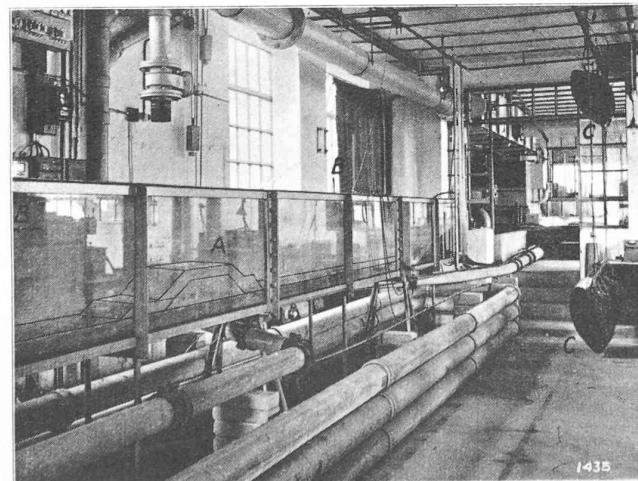
Fig. 3. — Vue partielle du chenal de 15,0 m renfermant le modèle à deux dimensions. L'échelle de ce modèle varia au cours de l'étude de 1 : 70 à 1 : 50.

- On distingue :
 - A. Le tronçon de brise-lames (modèle proprement dit).
 - B. Les électrodes du système d'enregistrement des oscillations au large et du côté du port.
 - C. Les projecteurs et les sources lumineuses indispensables aux prises de vue cinématographiques et photographiques.
- L'appareil générateur des vagues ne figure pas sur cette photographie ; il en est de même de toute la partie gauche du chenal d'essai.

Les questions fondamentales faisant l'objet de nos expériences, à savoir la stabilité de l'ouvrage d'une part et la propagation des vagues au delà du brise-lames, ont été étudiées sur deux modèles. Le premier, à deux dimensions, constitué par un tronçon réduit de digue interposé dans un chenal vitré de 15,00 m de longueur et de 30 cm de largeur (voir Fig. 3), permit l'observation en coupe des phénomènes et leur prise de vue photographique et cinématographique. Le second, consistant en un tronçon de digue beaucoup plus étendu fut construit dans un bassin de grande surface (voir Fig. 4). Ce deuxième mode de faire s'est révélé moins utile que le premier et servait principalement de contrôle des résultats obtenus par ailleurs.

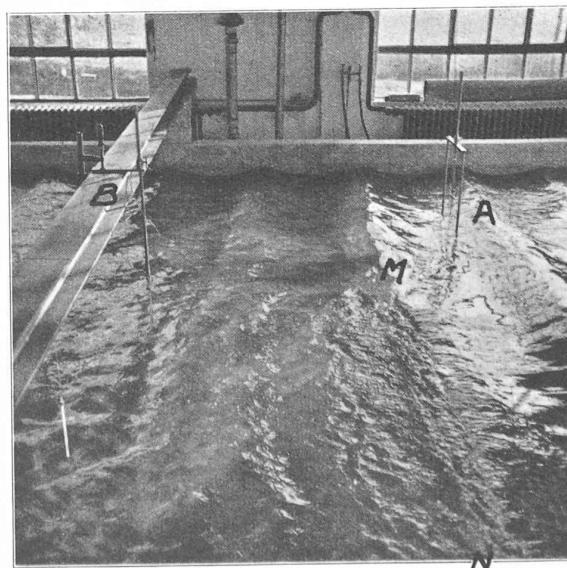
Fig. 4. — Modèle à trois dimensions, vue générale. On distingue au second plan les vagues cheminant de la droite vers la gauche. Leur amplitude est enregistrée à l'aide de l'électrode A. Au premier plan, les lames se brisent sur l'ouvrage situé en NM et se propagent du côté port avec une amplitude réduite mesurée à l'aide de l'électrode B que l'on peut déplacer parallèlement à la digue.

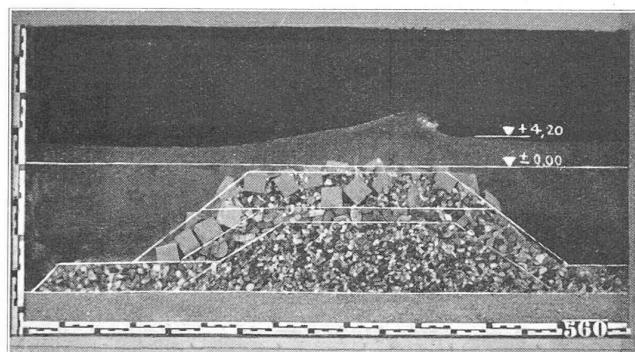
Fig. 5. — Dimensions de la vague $2h = 4,00$ m. $2L = 100$ m. La vague franchit l'obstacle en déferlant très légèrement. Elle perdra une partie de son énergie au droit de l'ouvrage ; elle se brise partiellement.

$2h = 4,00$ m et de longueur entre crêtes $2L = 100$ m (Fig. 5) franchissent le brise-lames en se déformant, mais sans déferler véritablement. Elles se propagent presque intactes du côté du port et ne sollicitent que très faiblement l'ouvrage. Les vagues de 6,00 m (Fig. 6) et à plus forte raison celles de 9,00 m (Fig. 7) se cassent nettement au droit du brise-lames, mais après s'être déformées et atténuées. Dans ces trois cas toutefois, l'énergie est loin d'avoir été entièrement détruite par le brise-lames, elle est

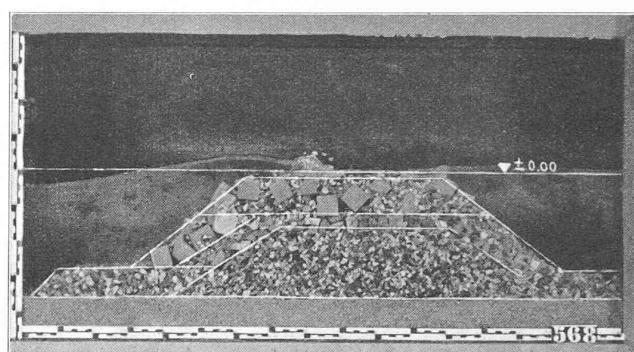
Fig. 8. — Dimensions de la vague $2h = 4,00$ m $2L = 100$ m. Une vague, même d'amplitude relativement faible, se brise immédiatement, la propagation côté port est minime.

En répétant une série d'expériences semblables, mais avec un niveau moyen de la mer à la cote 0,00 on obtient les images des figures 8, 9 et 10. Quelles que soient les dimensions des vagues, celles-ci se brisent complètement en soumettant la digue à des efforts considérables. Du côté du port subsistera une oscillation relativement peu importante dont la forme n'aura que peu d'analogie avec celle des lames incidentes. La plus grande partie de l'énergie a été détruite par le brise-lames.

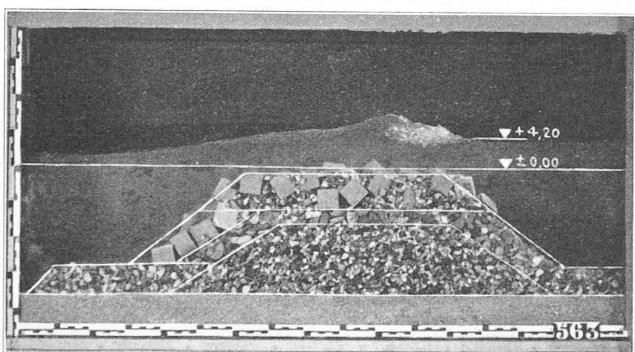
Fig. 6. — Dimensions de la vague $2h = 6,00$ m. $2L = 120$ m. La vague déferle nettement et se brise presque complètement, perdant la plus grande partie de son énergie. L'amplitude de l'oscillation se propageant au delà du brise-lames n'est plus du même ordre de grandeur que celle de la vague incidente (forte diminution). Le passage de la vague fait osciller les éléments les plus légers du faîte de la digue (éléments de 1/2 t. à 2 t.).

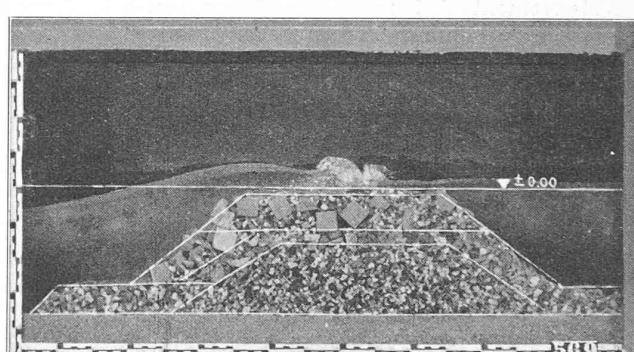
Fig. 9. — Dimensions de la vague $2h = 6,50$ m. $2L = 120$ m. Une vague d'amplitude moyenne provoque sur l'ouvrage des courants vers le large et vers le port, entraînant les éléments les moins lourds et déchaussant les gros blocs.

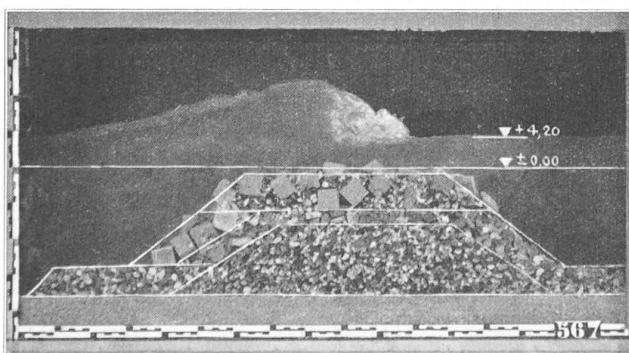
Fig. 7. — Dimensions de la vague : $2h = 9,00$ m $2L = 220$ m. L'énorme masse d'eau déferle très violemment sur l'ouvrage. La vague est en grande partie détruite. Toutefois les gros blocs de la superstructure ne bougent pas malgré la violence du phénomène. L'agitation côté port est très importante.

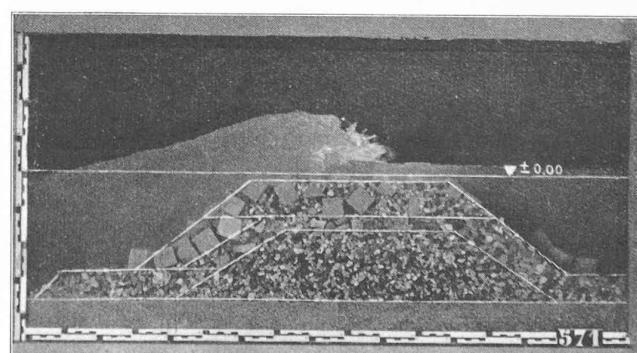
Fig. 10. — Dimensions de la vague $2h = 9,00$ m. $2L = 220$ m. Le sommet de la digue est exposé à de très grands efforts, les gros blocs eux-mêmes sont emportés de part et d'autre de l'ouvrage. L'agitation côté port est importante.

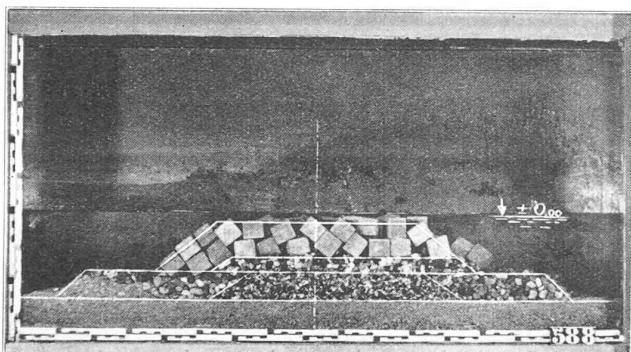
Fig. 15. — Effet d'une tempête de 10 heures sur l'ouvrage tel que défini à la Fig. 2, mais après suppression des moellons de $\frac{1}{2}$ à 2 t. Hauteur des vagues $2h = 6,00$ m. Longueur $2L = 140$ m. Cote de la mer au repos : $+ 0,20$.

C'est à la présence des moellons de remplissage de $\frac{1}{2}$ à 2 t qu'il faut attribuer pour une grande part l'importance des dégâts survenus à l'ouvrage. En effet, les résultats obtenus en répétant la même expérience mais après suppression de ces moellons diffèrent complètement (Fig. 15).

Seuls quelques blocs se sont effondrés du côté du port. Un très grand nombre d'autres expériences semblables nous ont permis de contrôler cette *action néfaste des éléments de remplissage*.

Ce premier fait acquis, nous avons soumis à des lames de dimension plus forte, soit $2L = 220$, $2h = 9,00$ m, l'ouvrage tel que défini à la Fig. 15 ci-contre. Il n'a pas résisté de manière satisfaisante. D'autre part, une augmentation du tonnage des blocs de 54 t. à 100 t. n'a pas amélioré suffisamment la stabilité de l'ouvrage. Pour tous les cas où le contour extérieur du brise-lames fut conservé conforme à celui du projet primitif, sa stabilité fut précaire sous l'action de grandes lames et cela quel que soit le tonnage de gros blocs. Preuve en est l'expérience de la Fig. 16 ci-contre, effectuée avec des blocs de 100 t.
