## En suivant la construction du barrage de Kembs,

par PIERRE PEITREQUIN, ingénieur à Lausanne.

Description du barrage. — Programme d'exécution des travaux. — Construction des piles provisoires dans le lit du Rhin. — Batardeau de la rive droite et fondation de la première pile à partir de cette rive (pile IV).

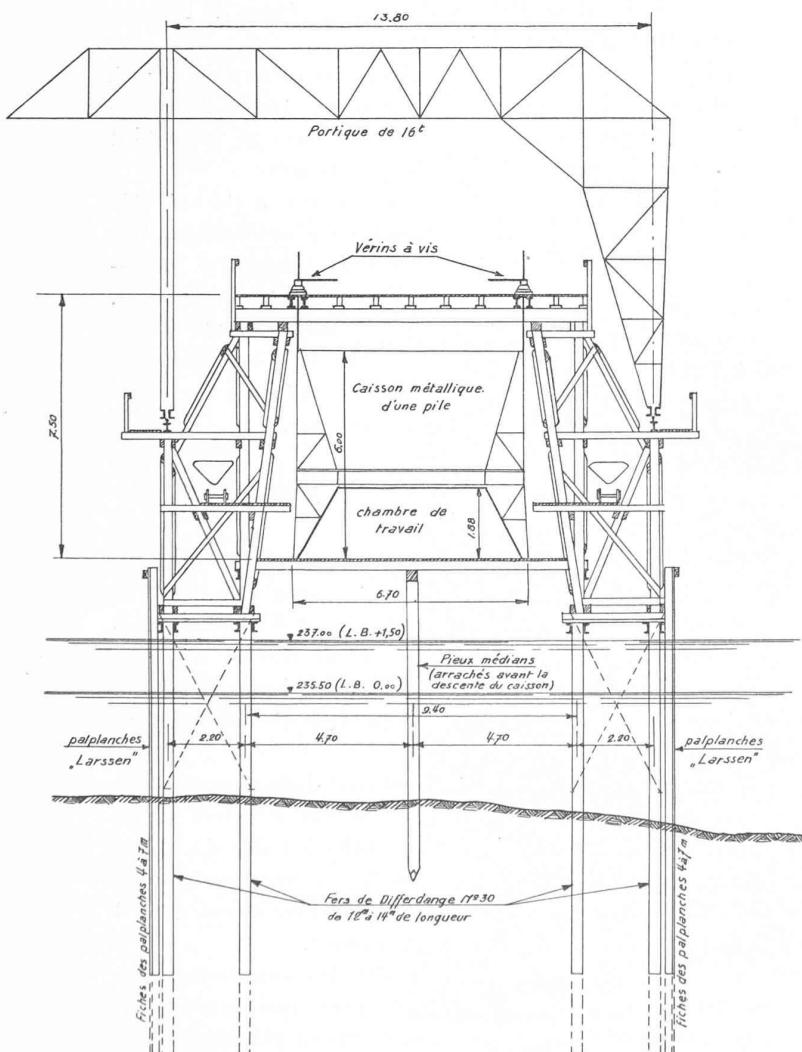
Fig. 13. — Echafaudage des caissons des piles. — Coupe transversale. Echelle 1 : 200.

L'échafaudage de montage des caissons a dès lors été maintenu, mais on a décidé de le supporter par des pieux en fer. Quatre rangées de pieux ont été prévues, deux de chaque côté de l'emplacement réservé à la pile définitive. Ces deux rangées de pieux étaient écartées de 2,20 m l'une

de l'autre et entre les deux files intérieures était ménagé un intervalle de 9,40 m. Ces pieux étaient des fers de Differdange N° 30, de 12 à 14 m de longueur, pénétrant de 5 à 6 m environ dans le fond du lit. Quelquefois, pour la pile I et surtout pour la pile II, on a intercalé quelques pieux en bois de 30 à 32 cm de diamètre, mais l'ensemble était protégé par une enceinte de palplanches Larsson, fermée en pointe à l'amont, ouverte à l'aval. (Fig. 13).

Ces pieux supportaient deux planchers, dont l'un était établi à 2 m environ au-dessus du plan d'eau du Rhin, l'autre 7,50 m plus haut. Sur le plancher inférieur se faisait l'assemblage et le rivetage du caisson ; le plancher supérieur supportait un certain nombre de vérins à vis auxquels était accroché le caisson pendant sa descente au fond de l'eau.

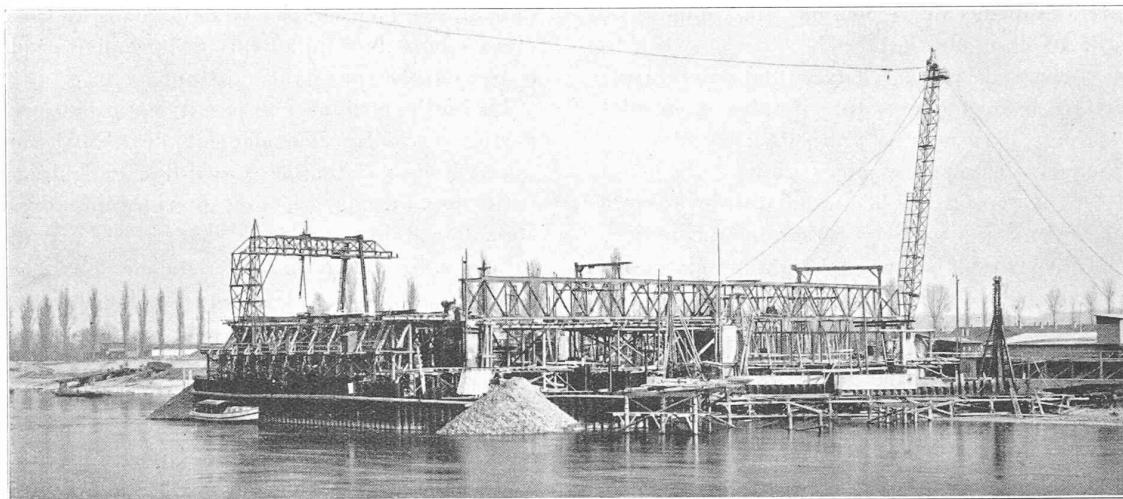
Fig. 14. — Travaux de la rive droite du Rhin, au début de 1930. — A gauche : Echafaudage du caisson de la pile III.  
Photo Dyckerhoff et Widmann (Berlin).

Enfin signalons qu'un portique de 16 t circulant sur cet échafaudage permettait la pose des cloches pneumatiques sur le caisson, l'allongement des cheminées et diverses manutentions (Fig. 14).

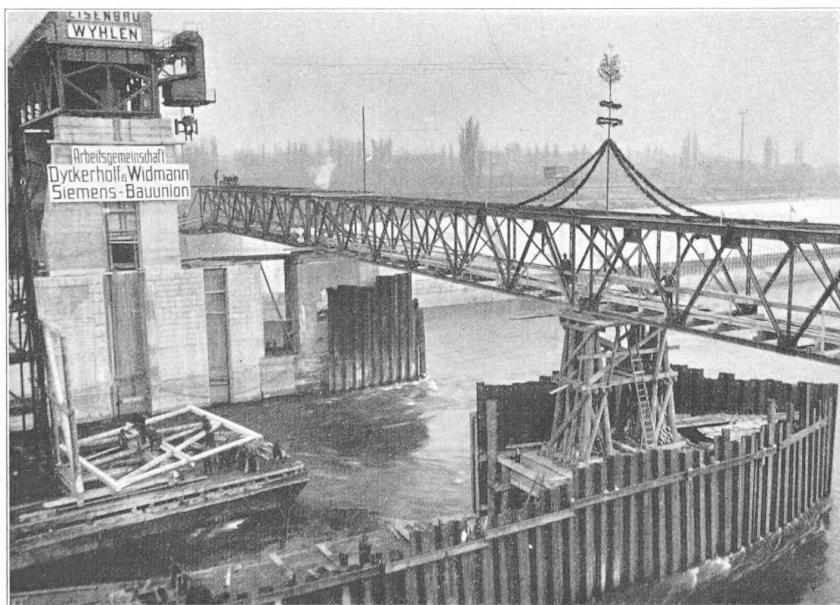
[Fig. 15. — Pile III : 2<sup>e</sup> étape de travaux. — Palée provisoire. — Pont de service amont. — Paroi de palplanches entourant la base de la pile.

Cette nouvelle pile provisoire a été constituée par une forte palée en bois reposant, par l'intermédiaire d'une dalle en béton armé, sur 12 fers de Differdange battus à l'emplacement de l'ancienne pile, à travers les blocs de béton provenant de sa démolition.

Cette pile provisoire a été entourée par une paroi de palplanches *Larssen* se terminant à l'amont par un avant-bec triangulaire et prolongée à l'aval le long de la partie inférieure de la pile définitive, de façon à entourer complètement celle-ci. (Fig. 15.)

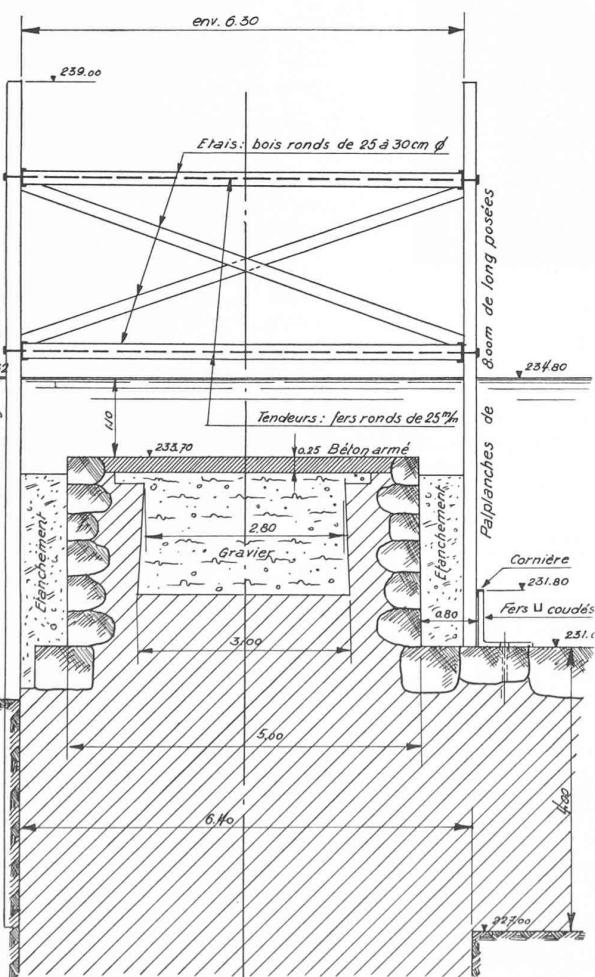
Fig. 16. — Pile III. 2<sup>e</sup> étape de travaux. — Coupe transversale de la pile. — Echelle 1 : 100.

Des fers à U, coudés à angle droit avaient été scellés en juillet 1930 dans le seuil N° 4, le long de la pile III, au moyen de fers ronds de 15 mm de diamètre passant dans les joints entre granits. Une cornière fixée sur le sommet de ces fers à U courrait tout le long de la pile.

On avait ménagé ainsi un intervalle de 0,80 m de largeur tout le long de la pile III, du côté du seuil N° 4.

C'est dans cet intervalle qu'on a engagé le pied des palplanches qui ont été posées simplement sur les granits du seuil.

Des entretoises en bois et des tendeurs métalliques ont relié les palplanches de cette paroi à celles qui avaient été battues le long de la fondation, du côté du seuil N° 3. Il ne restait plus, dès lors, qu'à étancher ce batardeau, ce qui a été fait au moyen de déchets de coton et d'argile mélangée avec de la paille hachée. (Fig. 16.)
