**Artikel:** Etude géologique des terrains de fondation du barrage de Bou-Hanifa

# Etude géologique des terrains de fondation du Barrage de Bou-Hanifia

par Alfred FALCONNIER et Augustin LOMBARD, Drs. Sc., géologues-conseils.

La construction du barrage de Bou-Hanifia sur l'Oued El Hammam à 4 km à l'amont du village de Bou-Hanifia les Thermes (Département d'Oran, Algérie) a nécessité de très sérieuses investigations géologiques.

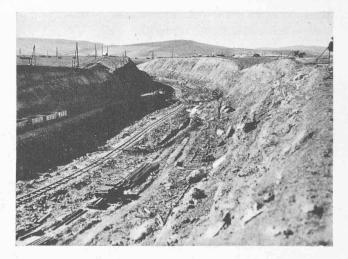
Fig. 8. — Vue générale du tronçon central du canal de fuite durant les travaux d'excavation.

C'est la raison pour laquelle on a préféré creuser un canal dans le plateau quaternaire (voir planche I et figure 8) de manière à asseoir les bajoyers et le radier du canal de fuite sur des terrains alluviaux plus ou moins cimentés et sur un soubassement marneux aussi peu altéré que possible.

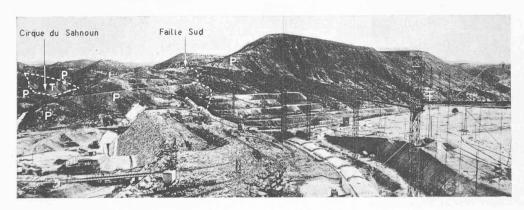
Fig. 12. — Vue générale des enrochements de l'ancrage rive droite. P:Pontien; T:soubassement marueux tertiaire; F:gisement à Hipparion.

(voir planche I et figure). 12. Parmi les nombreux fossiles recueillis, M. Piveteau y a déterminé des os de membres appartenant à l'Hipparion gracile Kamp, ainsi que plusieurs mâchoires avec dentitions supérieures complètes. Il y a reconnu également des os de girafidés du type Achtiaria coelophrys Roth et Weithofer, de cerfs, de gazelles, de hyènes, de rhinocéros et de tortues. C'est un gisement en tous points comparable à ceux classiques de Pikermi en Grèce et de Maragha en Perse.
