Etude géologique des terrains de fondation du Barrage de Bou-Hanifia¹

par ALFRED FALCONNIER et AUGUSTIN LOMBARD, Drs. Sc., géologues-conseils.

La construction du barrage de Bou-Hanifia sur l'Oued El Hammam à 4 km à l'amont du village de Bou-Hanifia les Thermes (Département d'Oran, Algérie) a nécessité de très sérieuses investigations géologiques.

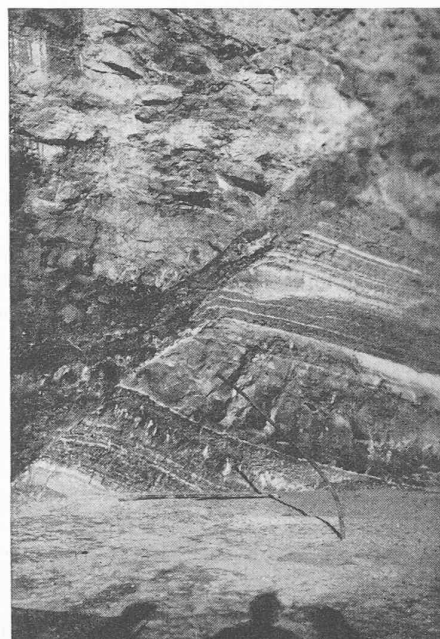
Fig. 14. — Tracé de la faille sud à l'aplomb de la fouille II, rive droite.

b) La *Faille Sud*, de direction SW-NE, plonge vers le nord de 40° , à l'inverse de la Faille Nord. Son rejet atteint 35 m et détermine un affaissement des assises pontiennes situées entre elle et la faille Nord. Par suite de cet affaissement, le Pontien plonge vers le Sud de 20° (voir figure 14).
