Contribution à l'étude du béton précontraint

par J. BOLOMEY, professeur,
chef de la division des matériaux pierreux du Laboratoire d'essai
des matériaux de l'Ecole d'ingénieurs de l'Université
de Lausanne.

II. Influences de la précompression du béton sur la tenue de poutrelles en béton armé.

Essais sur poutrelles $7 \times 15 \times 265$ cm et $10 \times 15 \times 265$ cm.

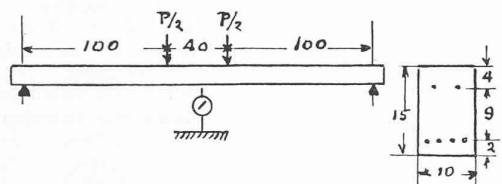
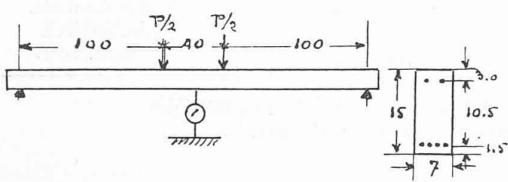
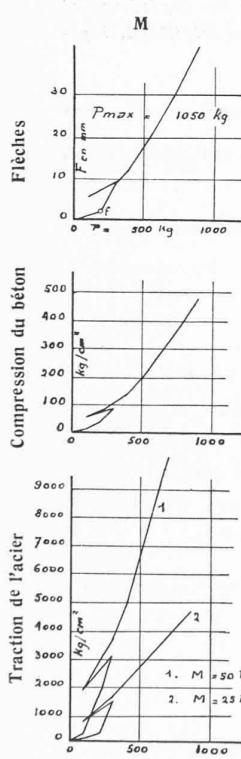
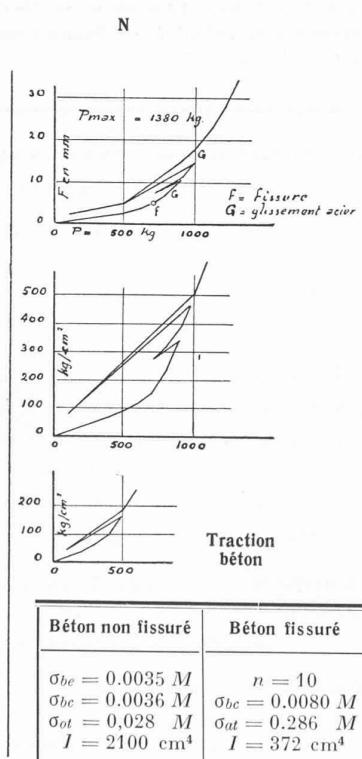
Graphique 4*Essais de poutrelles armées de 6 fils de 3 mm Ø décapés.*

Aacier. Lim. élast. = 19 t/cm² Béton vibré. $P = 10 + 90 \sqrt{d : 15}$
 R. tract = 21 " R_c 7 = 530 kg/cm² R_c 28 = 620 kg/cm²
 E_a = 2140 " E_b = 350 t/cm²
 Mise sous précontrainte à 7 jours. Age aux essais 30 jours.

M. Précontrainte 0 kg/fil

**N. Précontrainte 950 kg/fil**

Les résultats des essais statiques sont reportés sur le graphique 4 ; les tensions ont été calculées d'après les déformations observées en admettant un module d'élasticité constant de 350 t/cm² pour le béton et de 2150 t/cm² pour l'acier, ce qui n'est pas exactement conforme à la réalité pour les fortes charges.

Essais statiques. Voir graphique 4.

a) **Essais statiques.** Voir graphique 4.

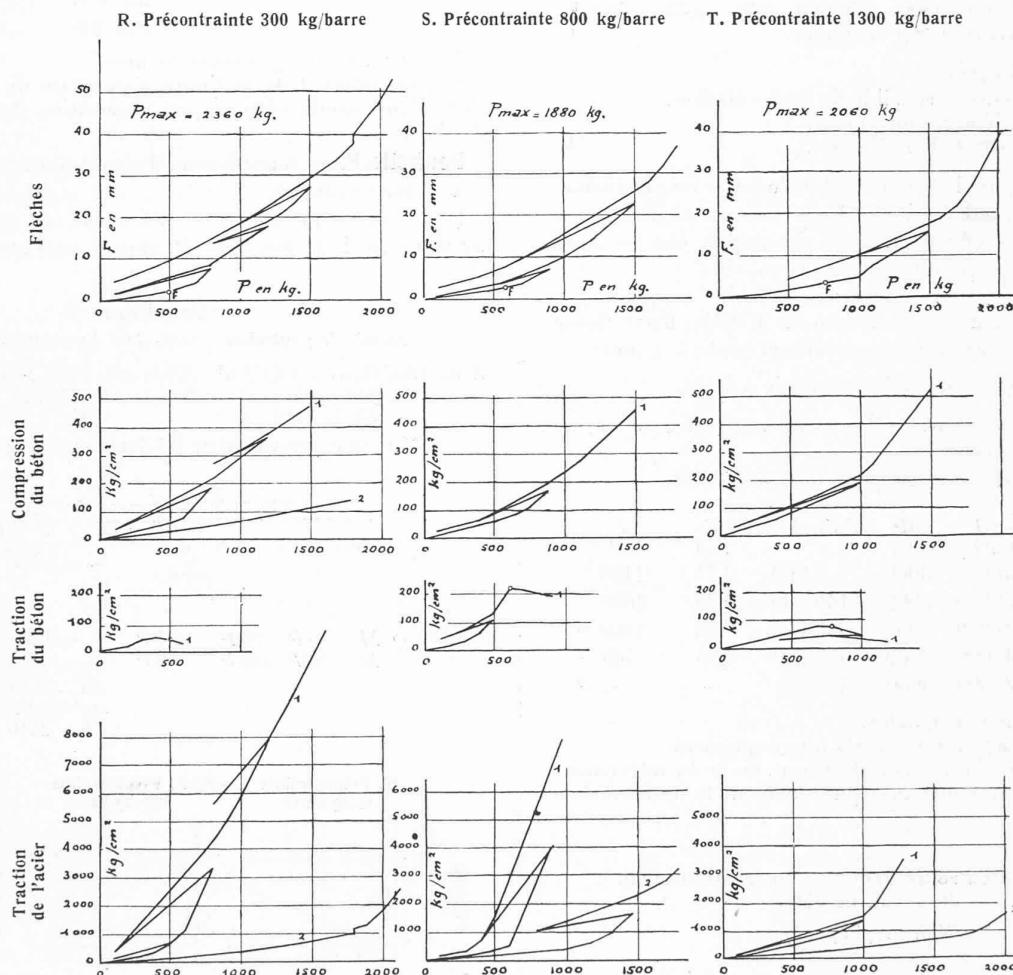
Mise sous précontrainte à 2 jours. Âge aux essais = 4 jours.

Béton	
non fissuré	fissuré
$\sigma_{bc} = 0,0025 M$	0,0048 M
$\sigma_{bt} = 0,0024 M$	—
$\sigma_{at} = 0,0175 M$	0,132 M
$I = 3025 \text{ cm}^4$	$I = 720 \text{ cm}^4$
	$n = 10$

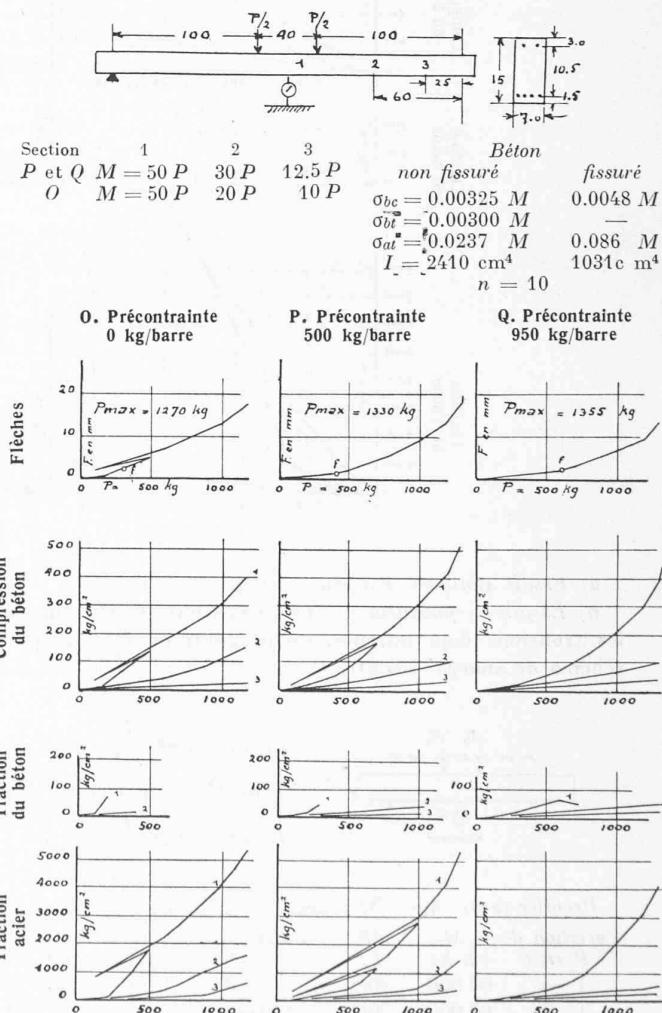
Acier. Lim. élast. = 4,6 t/cm² Béton vibré 390 CP sp. $P = 10 + 90 \sqrt{d : 15}$
Rés. tract. = 5,2 " " $R_c 7 = 530$ kg/cm² $R_c 28 = 620$ kg/cm²
 $E_a = 1950$ " " $E_b = 350$ t/cm²

Mise sous précontrainte à 7 jours. Age aux essais 35 jours.
