Zeitschrift: Bulletin technique de la Suisse romande

Artikel: Sols et fondation: les fondations des chaussées

Autor: Perret, M.L.

Les fondations des chaussées

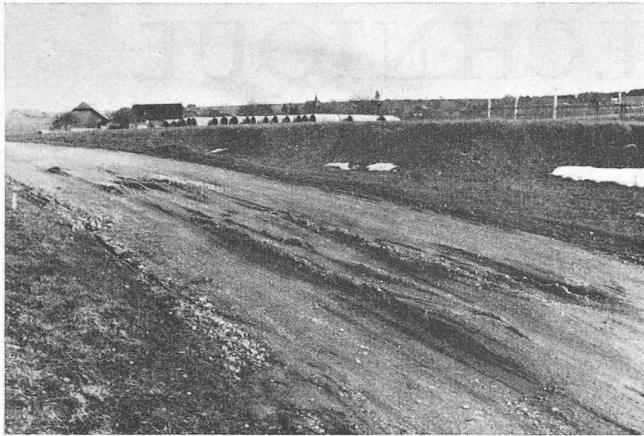
Fig. 1. — Type de chaussée ordinaire (non revêtue) fondée sur sol glaiseux-sableux, détruite par le gel de l'hiver 1941-1942.

A la fin de chaque hiver, au moment du dégel, on constatait sur un certain nombre de routes du Plateau vaudois, dont le sous-sol est formé de dépôts glaciaires de caractère argileux, des affaissements sous le passage des roues des véhicules, ainsi que des reflux de matériaux de part et d'autre de ceux-ci. Des boues argileuses, de couleur jaunâtre, apparaissaient le plus souvent en surface. La route devenait rapidement dangereuse et même impraticable pour les chars qui enfouaient jusqu'au moyeu, tandis que les véhicules à moteur s'immobilisaient souvent et ne pouvaient être dégagés qu'avec peine. Pour remettre aussi rapidement que possible la chaussée en état de viabilité, les cantonniers se bornaient généralement à supprimer les bourrelets de matériaux faisant saillie sur la chaussée et à niveler, au moyen de pierres de grosse dimension, les dépressions creusées par les roues des véhicules. Si le dégel s'opérait

La formation de ces boues argileuses liquides s'explique ainsi : Pendant la période de gel, l'eau souterraine remonte par capillarité au travers des couches argileuses et il se forme des lentilles de glace. Au moment du dégel, qui commence généralement en surface, l'eau qui constituait les lentilles de glace se trouve subitement libérée et, comme elle ne peut s'écouler en profondeur du fait que les couches inférieures sont encore gelées, elle provoque le ramollissement des terres argileuses qui se transforment en boues par l'action de pétrissage due aux passages des véhicules.

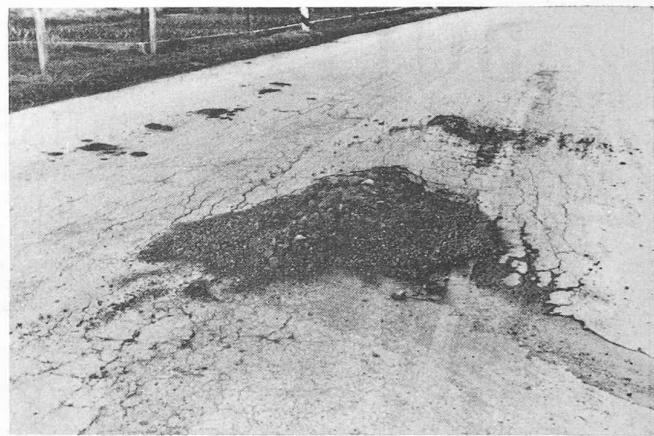
Fig. 2. — Type de chaussée munie d'un revêtement bitumineux et fondée sur sol glaiseux-sableux, détruite par le gel de l'hiver 1941-1942.

C'est la raison pour laquelle un certain nombre de chaussées bitumées, établies empiriquement sans analyse véritable des sols, ont subi de nombreuses déformations, soit des affaissements et soulèvements entraînant la formation de nombreuses fissures.
