### Le barrage de la Dixence

par A. STUCKY,  
professeur à l'Ecole polytechnique de l'Université de Lausanne.

#### Observations et mesures effectuées sur le barrage.

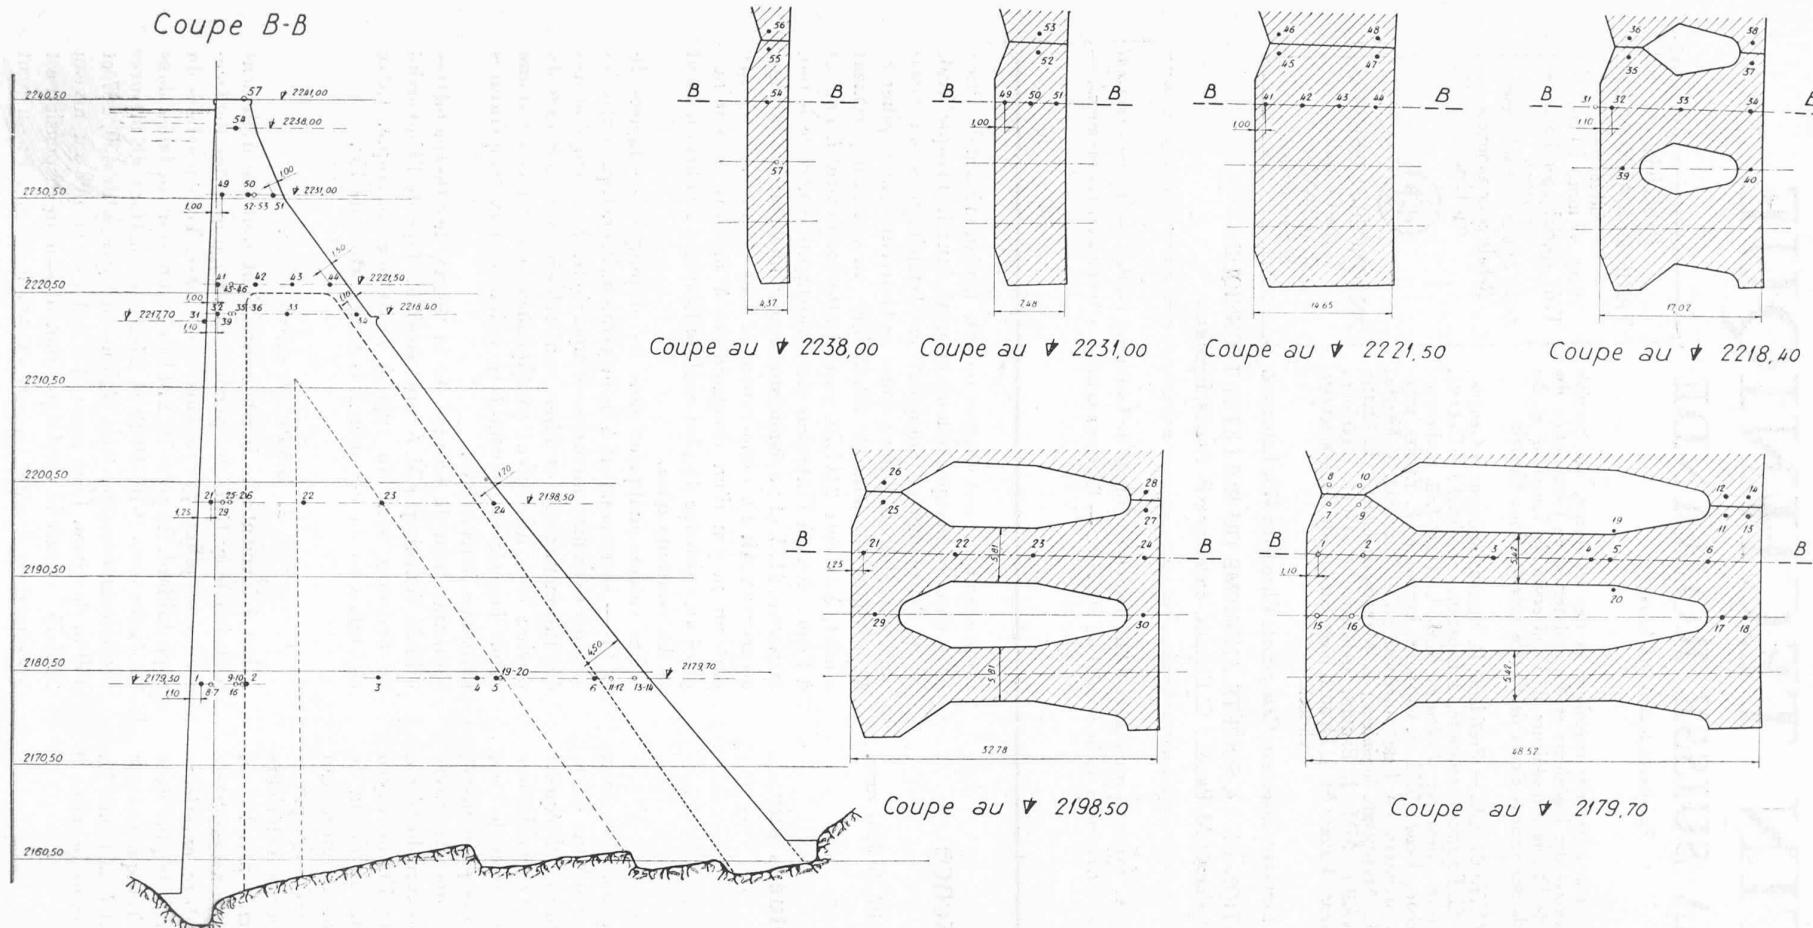
Fig. 12. — Barrage de la Dixence.  
Situation des thermomètres du pilier 9.

L'influence des variations de la température extérieure a été plus spécialement étudiée sur le pilier 9, le plus haut du barrage (81,50 m au-dessus du rocher), où cinquante-sept thermomètres ont été répartis, conformément à la figure 12. Quarante et un thermomètres se trouvent dans le pilier 9

proprement dit, soit vingt et un dans le plan médian du pilier onze dans le masque amont et neuf dans le masque aval. Seize thermomètres indiquent les températures au voisinage immédiat du pilier : douze se trouvent dans le pilier 8, à proximité du joint de dilatation ; un contre le parement amont, à la cote 2217,70, exposé alternativement à l'air et à l'eau ; deux à l'intérieur des évidements contre le béton, au niveau 2173, et un, enfin, sur le couronnement du barrage, au niveau 2241. La température de l'air est mesurée d'autre part au moyen d'un thermomètre à maxima et minima, placé au voisinage du pied aval du barrage, à l'abri du soleil et des courants d'air.

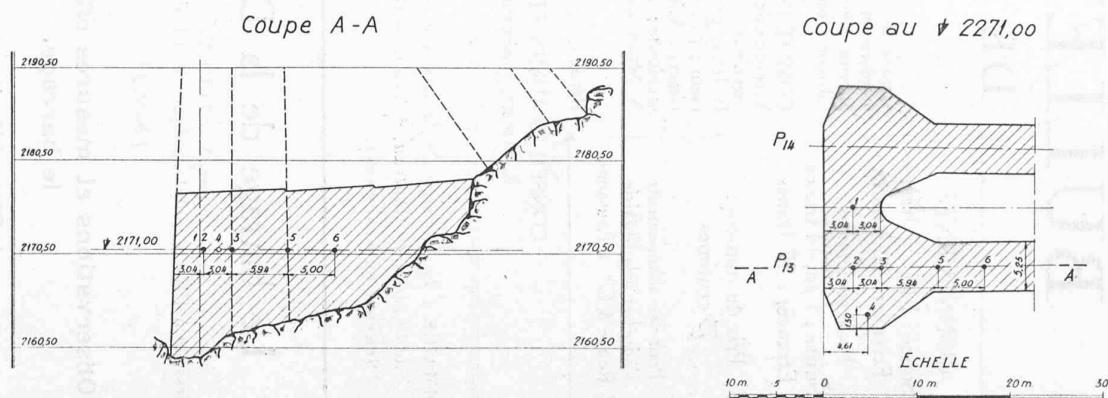
Fig. 11. — Barrage de la Dixence. — Situation des thermomètres du pilier 13.

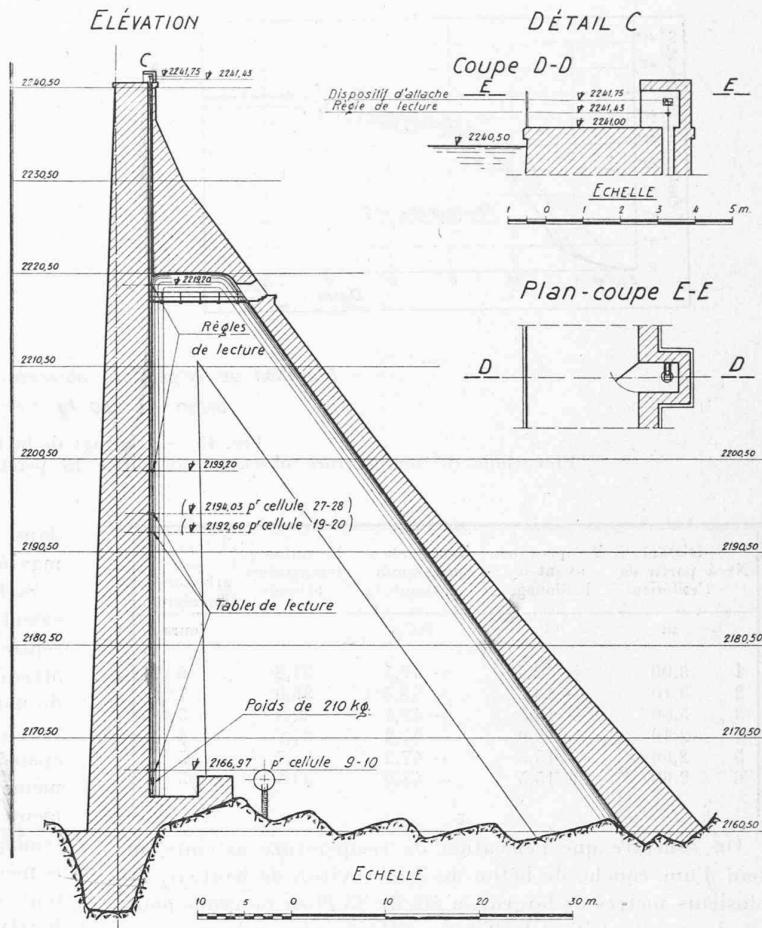
Fig. 13. — Barrage de la Dixence.  
Disposition des pendules pour la mesure des déplacements.

Les évidements du barrage invitaient tout naturellement à choisir le système des pendules pour mesurer les déplacements des piliers par rapport à leur base. Trois pendules du type Juillard, du poids de 210 kg chacun, sont installés dans les évidements 9-10, 19-20 et 27-28, permettant de mesurer les déformations des trois régions du barrage, de 450, 287 et 140 m de rayon. Leur point d'attache se trouve au niveau 2241,75 — figure 13 —. La position du point de suspension est pratiquement fixe par rapport au sommet du pilier ; on peut

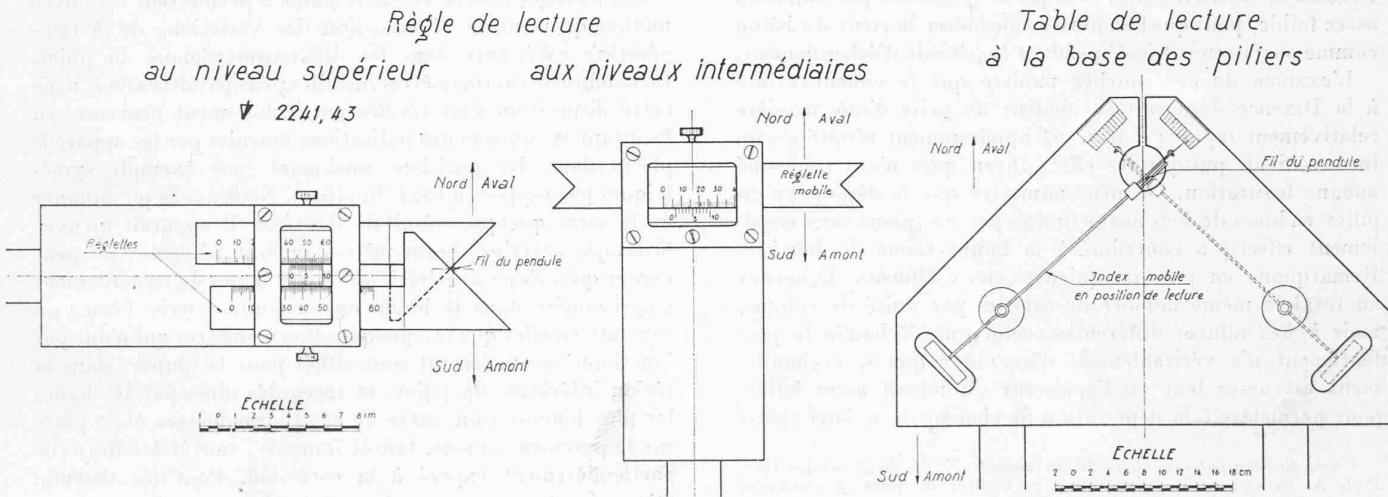
Fig. 14. — Barrage de la Dixence. — Dispositifs de mesure des déplacements.

s'en assurer au moyen d'un dispositif de lecture, formé de deux réglettes graduées, dont une extrémité est taillée en biseau à  $45^\circ$ , comme le montre la figure 14. Pour repérer la position du pendule, il suffit de faire coulisser chaque réglette, qui se déplace devant un vernier fixe, de manière que le biseau arrive en contact avec le fil. Avec ce système, pour obtenir la composante du déplacement dans une certaine direction, amont-aval, par exemple, il est toujours nécessaire de faire les lectures sur les deux réglettes, mais la position du fil est par contre entièrement déterminée par la lecture des deux réglettes au moyen d'un seul vernier. La graduation permet de lire directement le demi-dixième de millimètre ; les coordonnées dans le sens amont-aval ou suivant l'axe du barrage se déduisent aisément des lectures par une transformation analytique ou graphique.

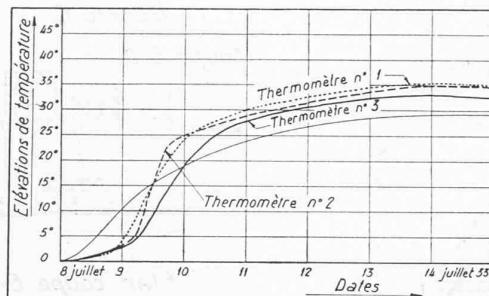
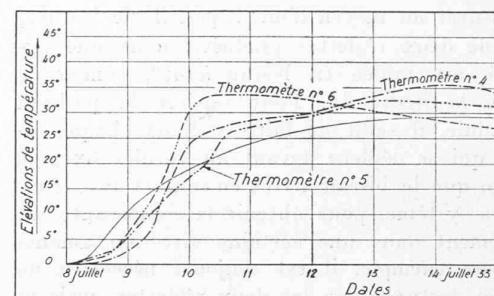
Fig. 15. — Barrage de la Dixence,  
Elévation de température observée au laboratoire sur un béton de 250 kg. C.P./m<sup>3</sup>

Fig. 15. — Barrage de la Dixence,  
Elévations de température observées au pilier 13 pendant la phase d'échauffement du béton.

Pour les températures relevées au pilier 13, nous possédons les valeurs caractéristiques observées dès les premières heures de la mise en place ; elles sont représentées par la figure 15 et récapitulées dans le tableau suivant :

La comparaison entre les températures lues sur le chantier et les valeurs mesurées au laboratoire est donnée par la figure 15.

Cette confrontation laisse présager, ce qu'un calcul montrerait aussi, que l'échauffement du massif observé à la Dixence est assez intense, et la perte de chaleur par radiation assez faible, pour que l'on puisse considérer le cœur du béton comme parfaitement isolé pendant la période d'échauffement.

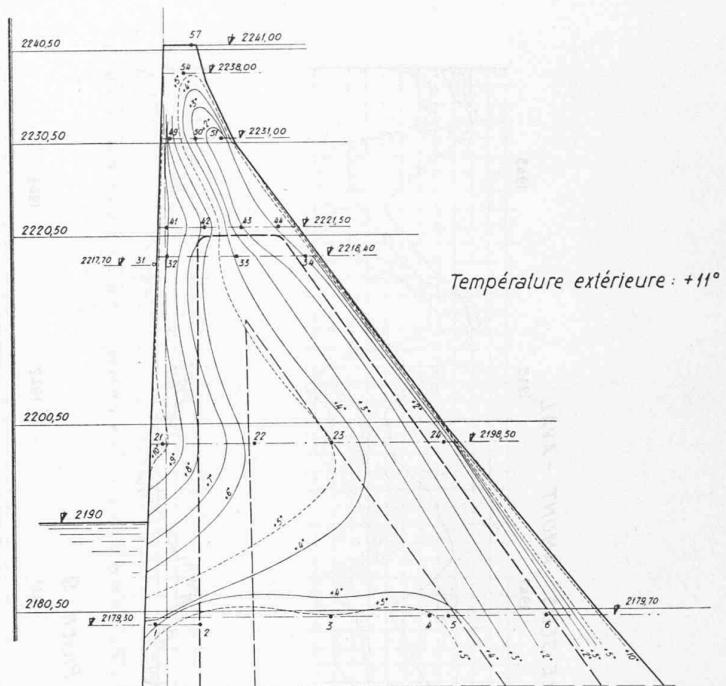
Fig. 18. — Barrage de la Dixence.  
Isothermes dans le plan axial du pilier 9, le 7 juin 1938.

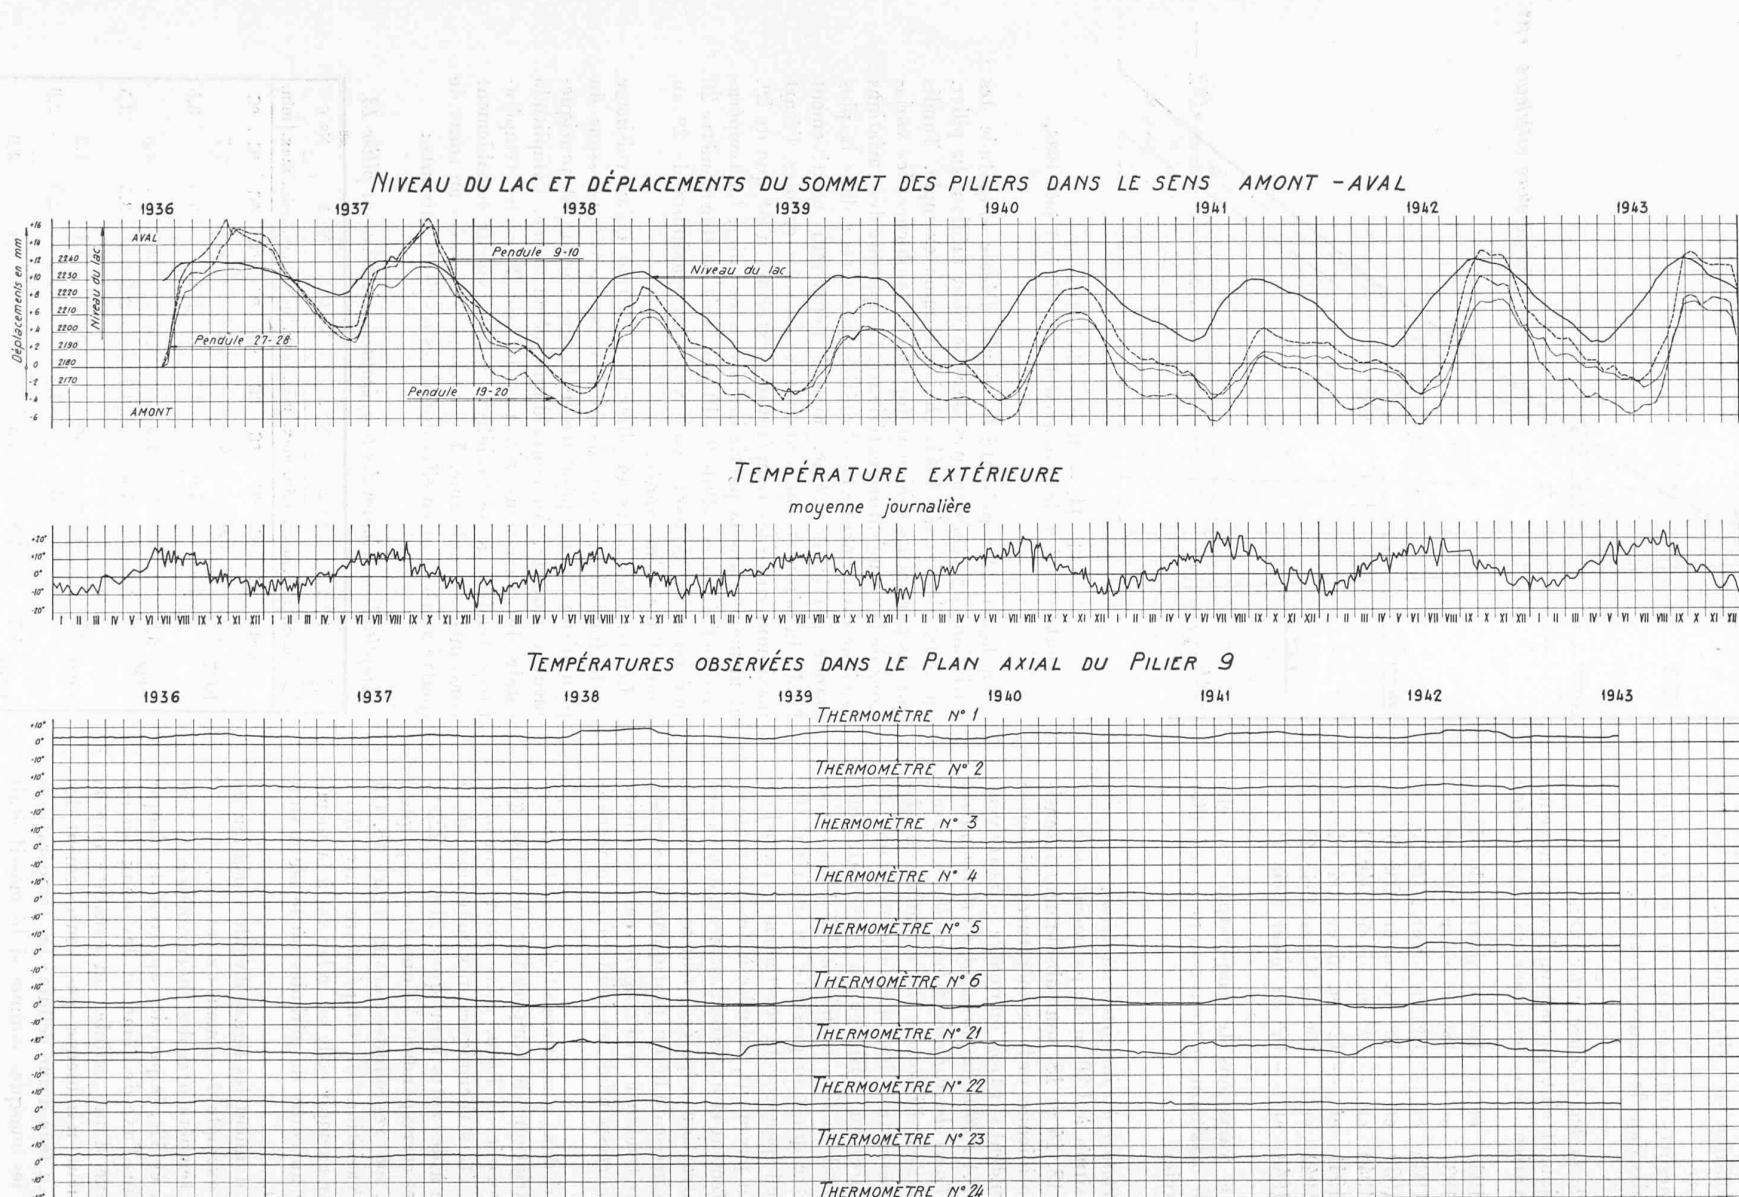
Fig. 16. — Barrage de la Dixence.  
Résultats des mesures de température et de déformation effectuées de 1936 à 1943.

Les valeurs indiquées dans les graphiques — figures 16 et 17 — correspondent à la moyenne arithmétique entre les valeurs extrêmes mesurées chaque jour. Les températures des thermomètres des piliers sont relevées vers 8 heures du matin ; elles ne varient pratiquement pas au cours d'une même journée et peuvent être assimilées aux températures moyennes journalières.

Les résultats des mesures utilisées pour notre étude sont partiellement reproduits dans les figures 16 et 17.

Nous négligerons dans la suite l'effet des déformations transversales, pour considérer plus spécialement la composante amont-aval de la flèche au sommet, dont la valeur à chaque instant est donnée par la figure 16.

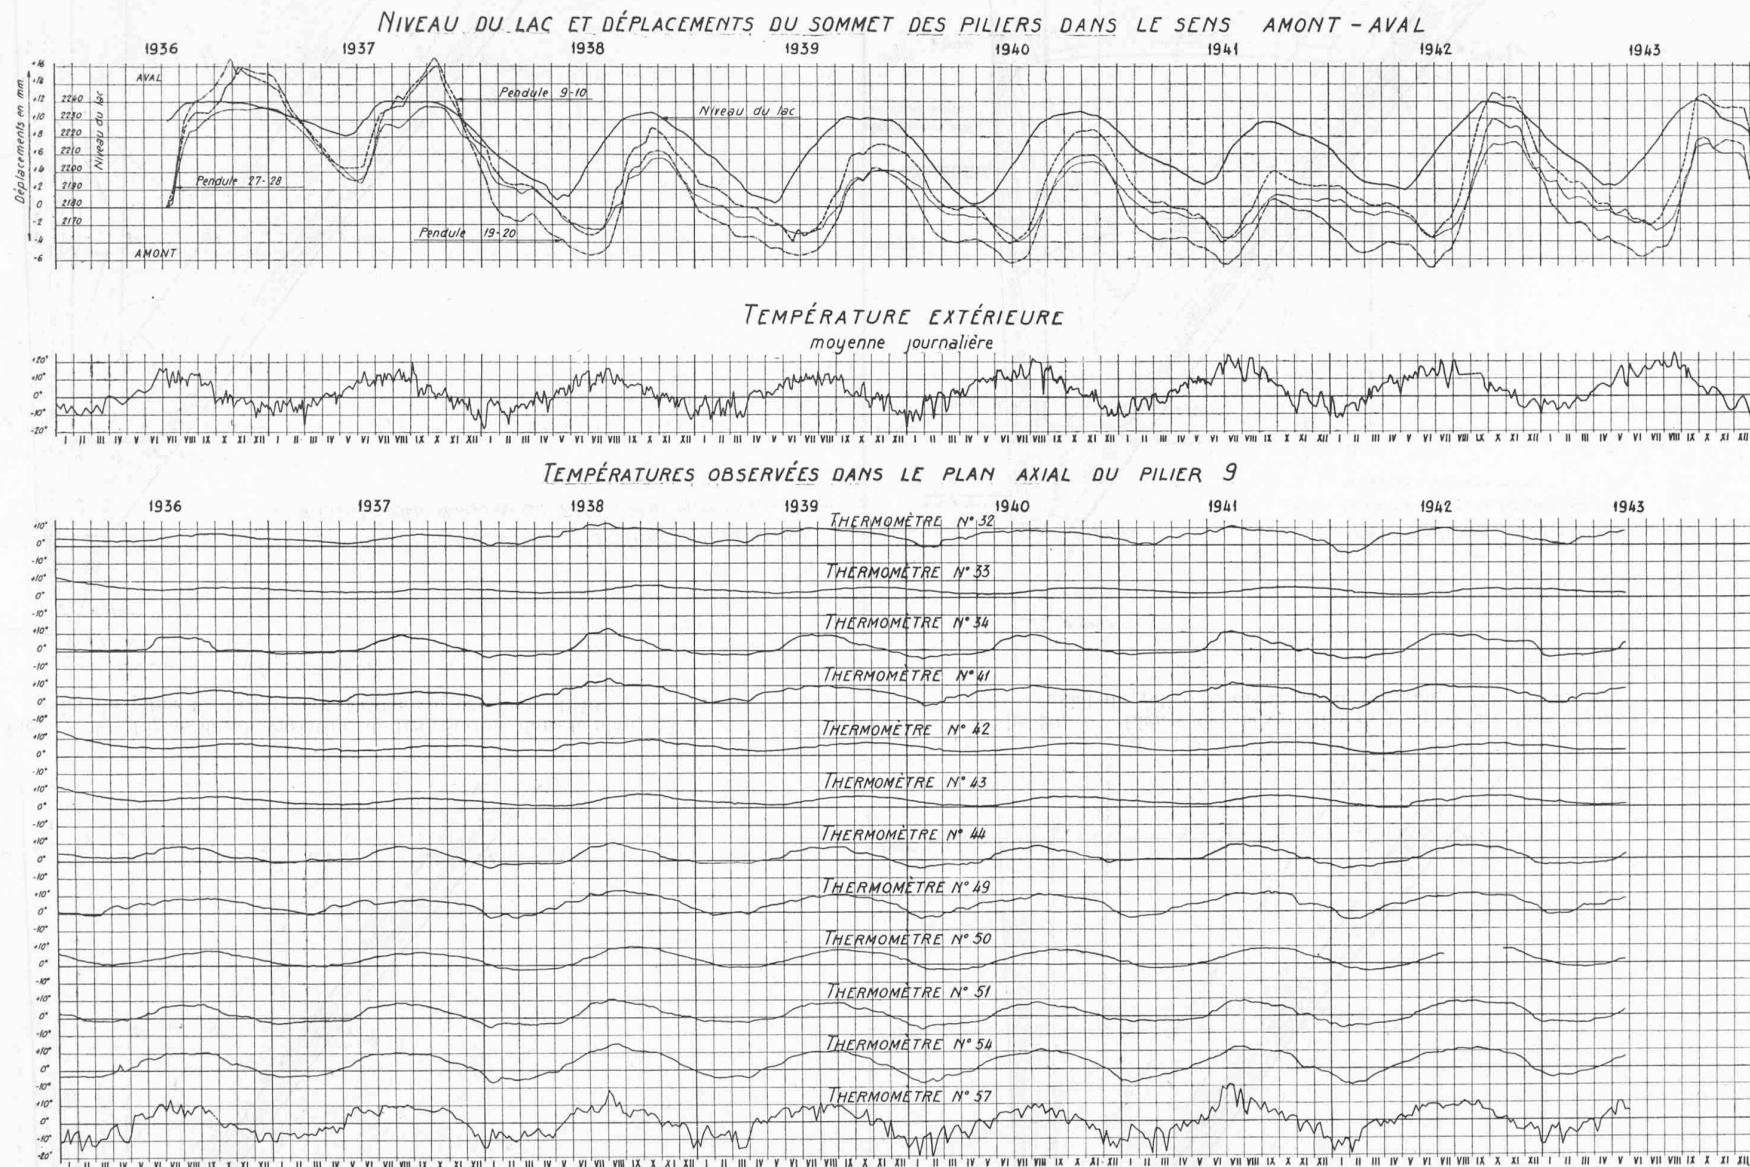
Fig. 17. — Barrage de la Dixence.  
Résultats des mesures de température et de déformation effectuées de 1936 à 1943.

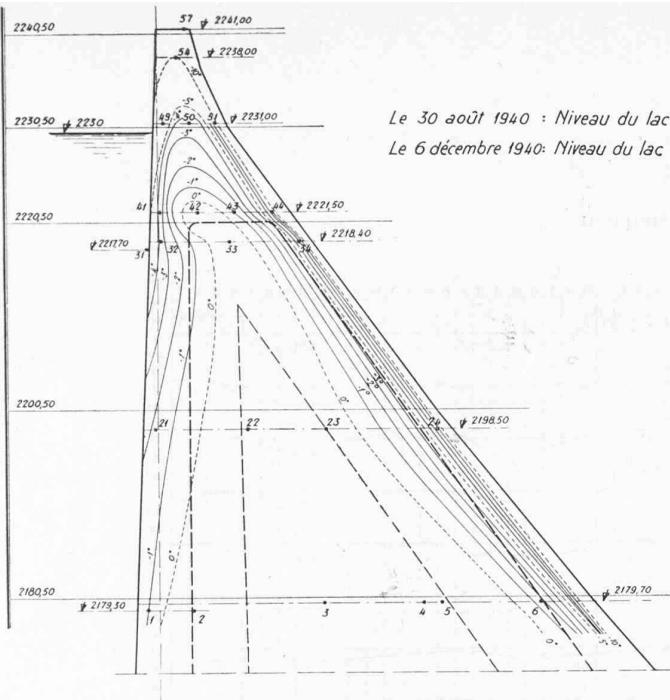
Fig. 19. — Lignes d'égale variation de température dans le plan axial du pilier 9, du 30 août 1940 au 6 décembre 1940.

Les figures 19 à 24 donnent les lignes d'égale variation de température dans un exemple de chacun de ces cas.

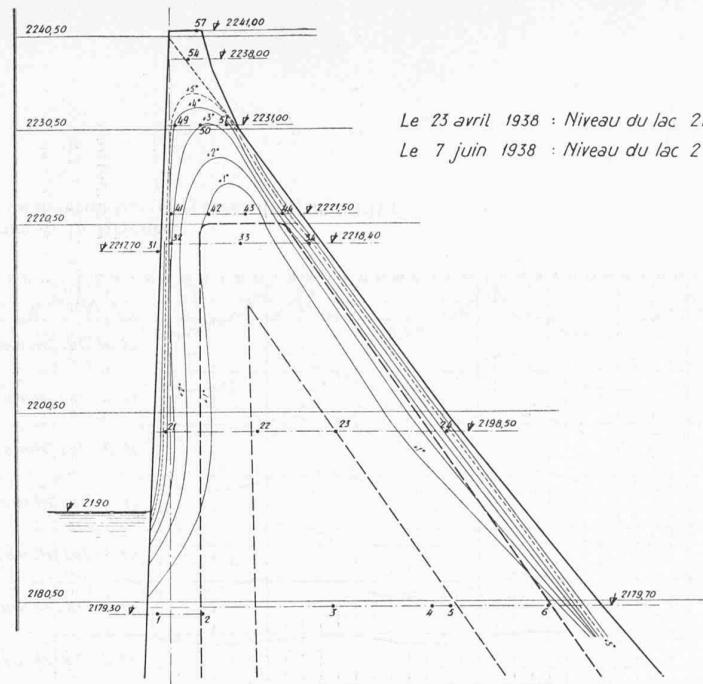
Fig. 20. — Lignes d'égale variation de température dans le plan axial du pilier 9, du 23 avril 1938 au 7 juin 1938.

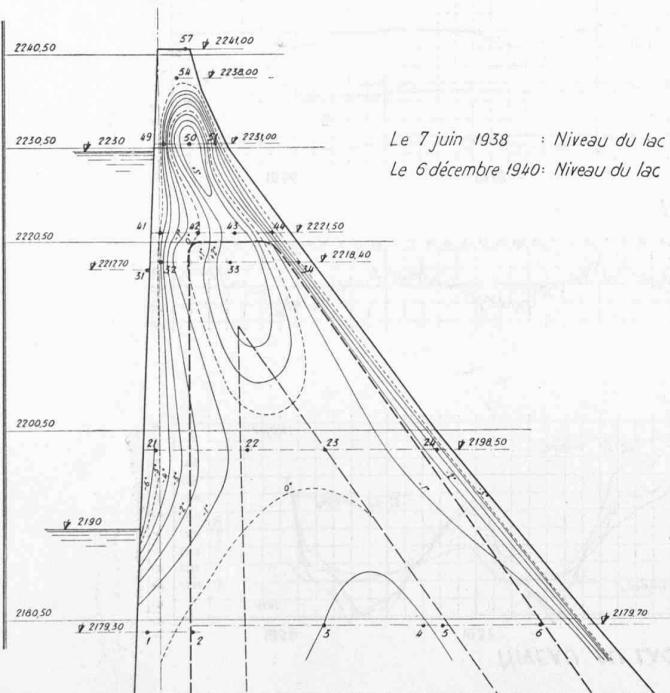
Fig. 21. — Lignes d'égale variation de température dans le plan axial du pilier 9, du 7 juin 1938 au 6 décembre 1940.

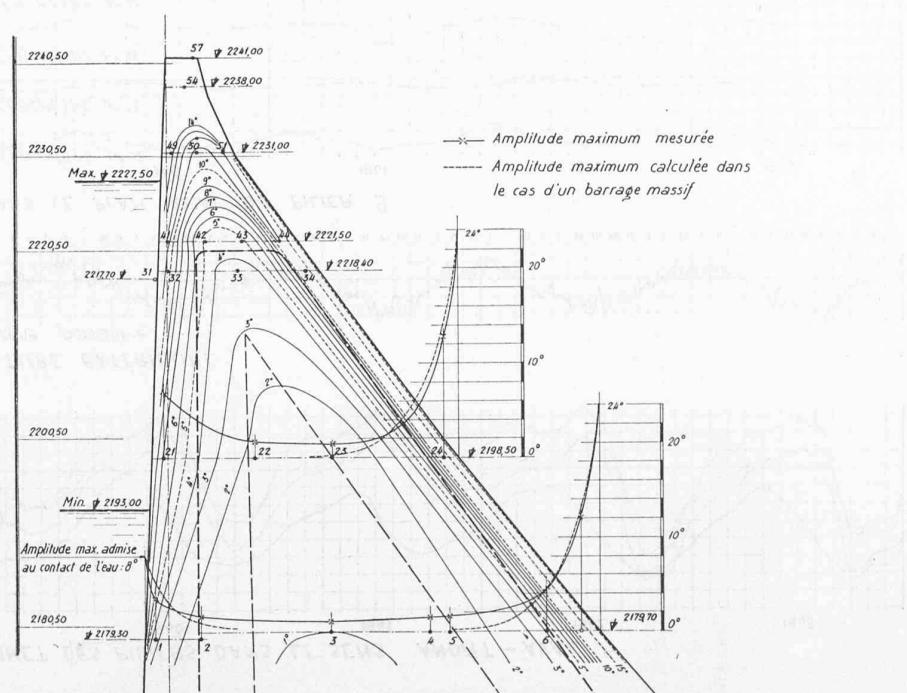
Fig. 22. — Lignes d'égale amplitude maximum des variations de température annuelles, pilier 9. — Année 1941.

La figure 22 représente les lignes d'égale amplitude des variations de températures dans le plan médian du pilier, au cours de l'année 1941, choisie comme exemple. Tandis que les parements subissent fortement l'influence des variations de la température extérieure, l'amplitude des variations diminue rapidement vers l'intérieur des têtes ; dans la plus grande partie de l'âme, malgré l'épaisseur relativement faible du béton et son contact avec l'air des cellules, l'écart maximum entre les températures extrêmes n'est que de  $2^{\circ}$ , et même  $1^{\circ}$  dans la partie inférieure du pilier. La température de l'air de la cellule 9—10, au droit du thermomètre 20 (naissance du gousset aval), varie au maximum de  $2^{\circ}$  au cours d'une même année.

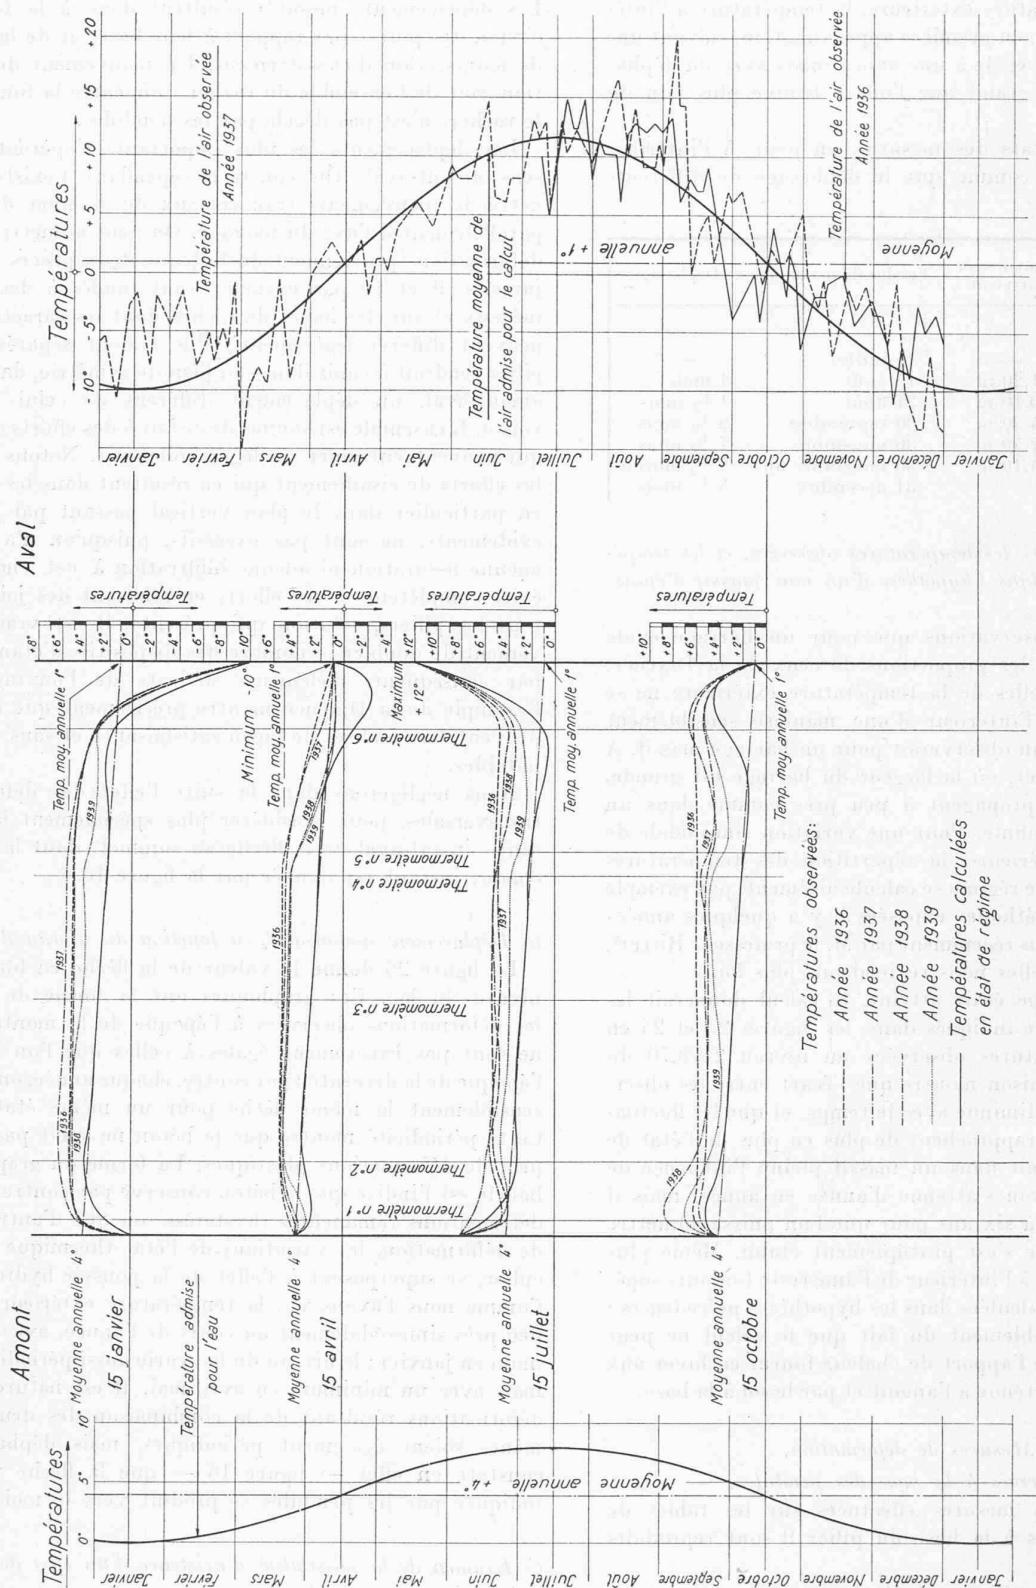
Fig. 23. — Barrage de la Dixence.  
Comparaison entre les variations de température annuelles calculées et les observations effectuées à la base du pilier 9, de 1936 à 1939.

Si l'état de régime était atteint, le calcul donnerait les états de température indiqués dans les figures 23 et 24 en regard des températures observées au niveau 2179,70 du pilier 9. La comparaison montre que l'écart entre les observations et le calcul diminue avec le temps, et que les fluctuations intérieures se rapprochent de plus en plus de l'état de régime qui se créerait dans un massif plein ; l'influence de l'état initial du béton s'atténue d'année en année, mais il faut au moins cinq à six ans pour que l'on puisse admettre que l'état de régime s'est pratiquement établi. Même plus tard, la température à l'intérieur de l'âme reste toujours supérieure aux valeurs calculées dans les hypothèses précédentes ; ceci provient probablement du fait que le calcul ne peut pas tenir compte de l'apport de chaleur fourni en hiver aux évidements par la retenue à l'amont et par le sol à la base.

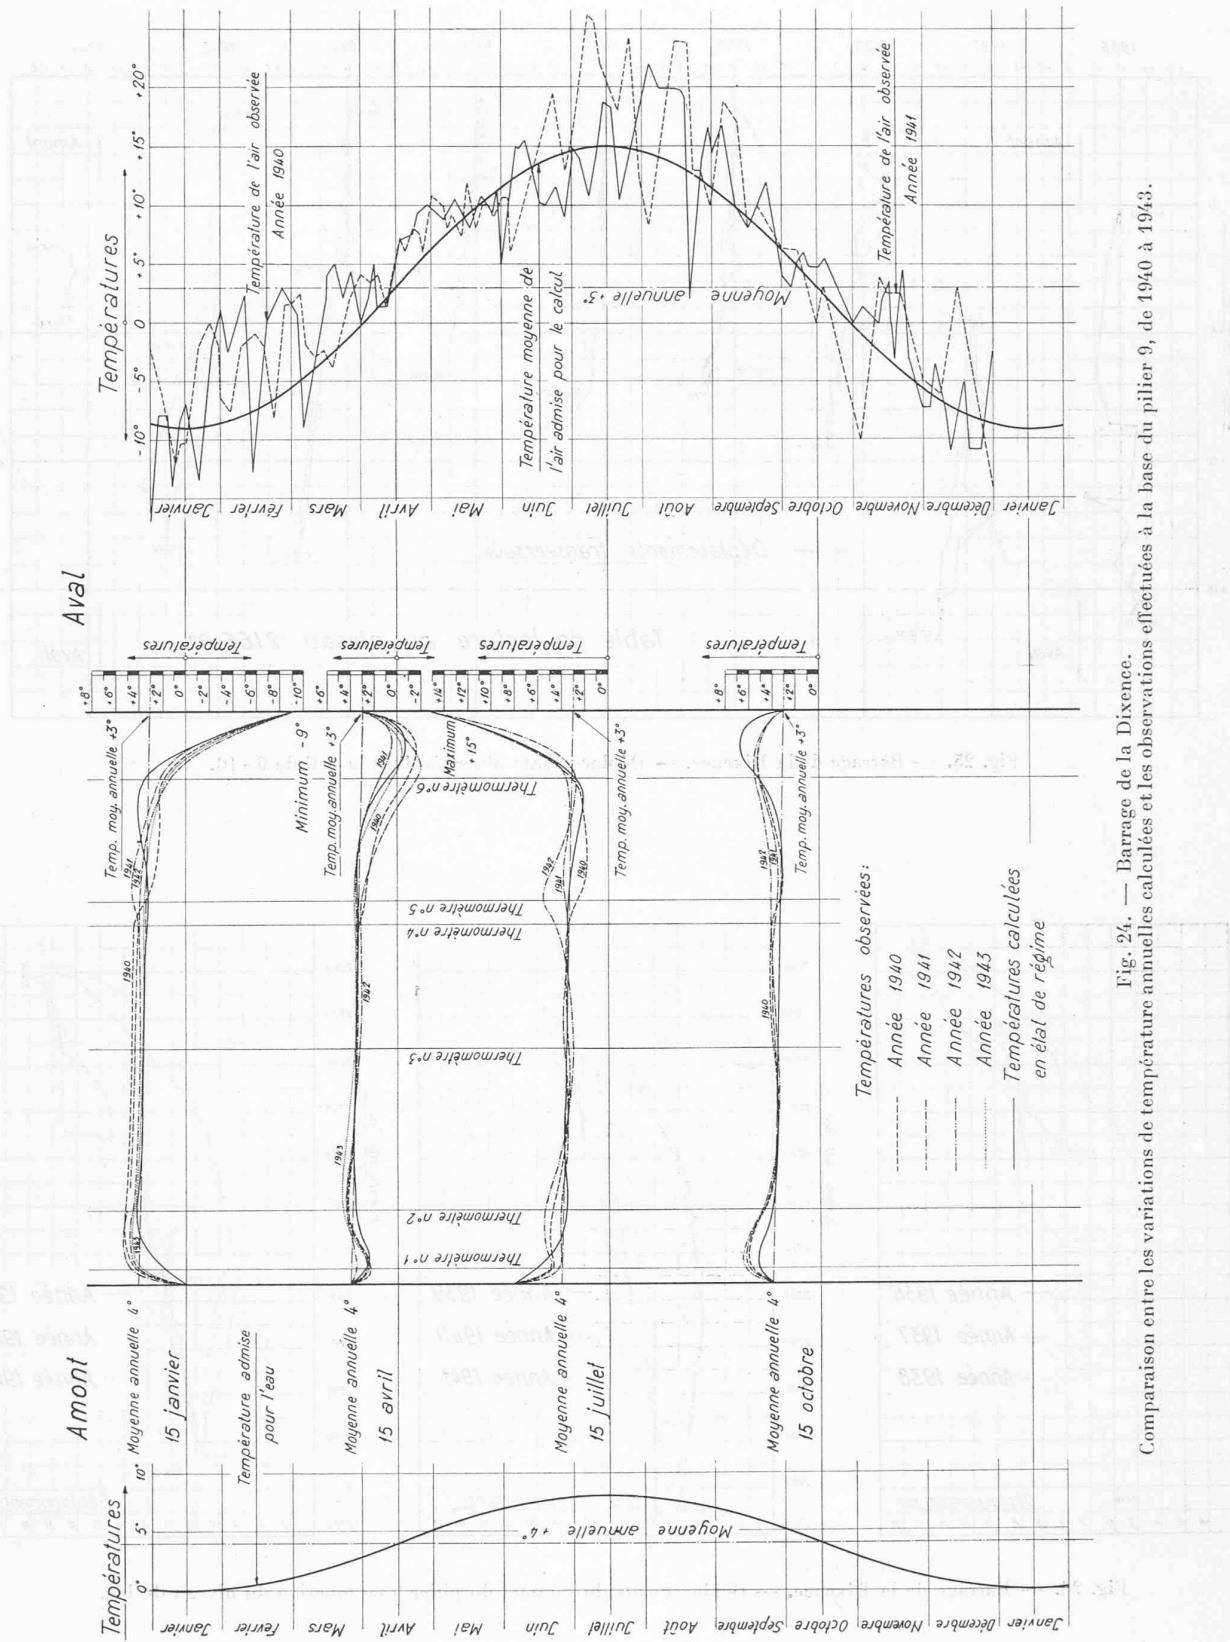
Fig. 24. — Barrage de la Dixence.  
Comparaison entre les variations de température annuelles effectuées à la base du pilier 9, de 1940 à 1943.

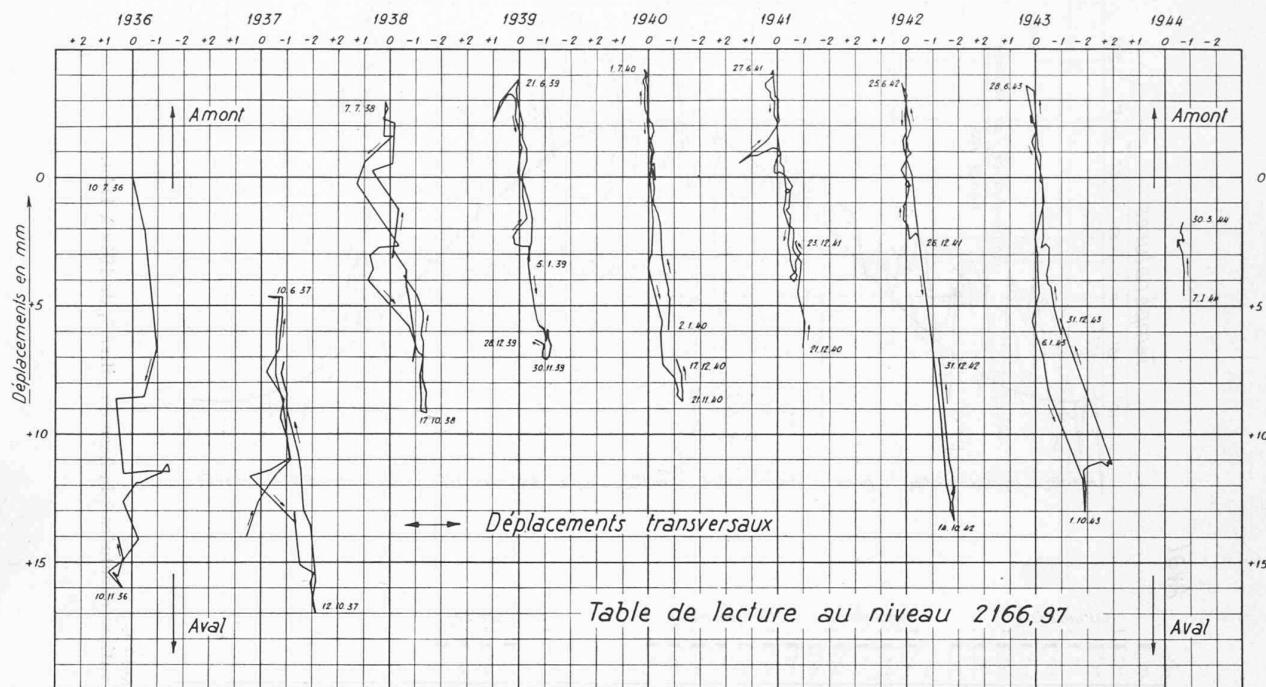
Fig. 25. — Barrage de la Dixence. — Déplacements observés dans la cellule 9 - 10.

Les résultats des mesures effectuées sur les tables de lecture des pendules à la base du pilier 9 sont reproduits dans la figure 25.

Ces graphiques sont l'image du déplacement du sommet des

piliers, projeté sur un plan horizontal, solidaire du béton. Les déplacements mesurés résultent donc à la fois de la flexion des piliers par rapport à leur base, et de la rotation de leur section d'encastrement. Un mouvement de translation, soit de l'ensemble du rocher, soit entre la fondation et le rocher, n'est pas décelé par les pendules.

Les déplacements les plus importants s'opèrent dans le sens amont-aval. On constate cependant l'existence très nette de mouvements transversaux du sommet des piliers parallèlement à l'axe du barrage. On peut admettre que ces déformations proviennent du fait que deux piliers adjacents jumelés, 9 et 10 par exemple, sont fondés à des niveaux inégaux et sur des bancs de rocher dont les caractéristiques peuvent différer légèrement ; s'ils étaient séparés, chaque pilier tendrait à subir dans son plan de symétrie, dans le sens amont-aval, un déplacement différent de celui du pilier voisin. L'ensemble est soumis de ce fait à des efforts de torsion qui peuvent entraîner un léger voilement. Notons bien que les efforts de cisaillement qui en résultent dans les masques, en particulier dans le plan vertical passant par l'axe des évidements, ne sont pas excessifs, puisqu'on n'a constaté aucune fissuration ni aucune infiltration à cet endroit. On évite complètement ces efforts en réalisant des joints entre tous les piliers, solution qui présente, il est vrai, l'inconvénient de doubler le nombre des dispositifs d'étanchéité et, par conséquent, d'éléments délicats de l'ouvrage ; mais l'exemple de la Dixence montre précisément que ces joints peuvent être réalisés de façon satisfaisante et sans difficultés notables.

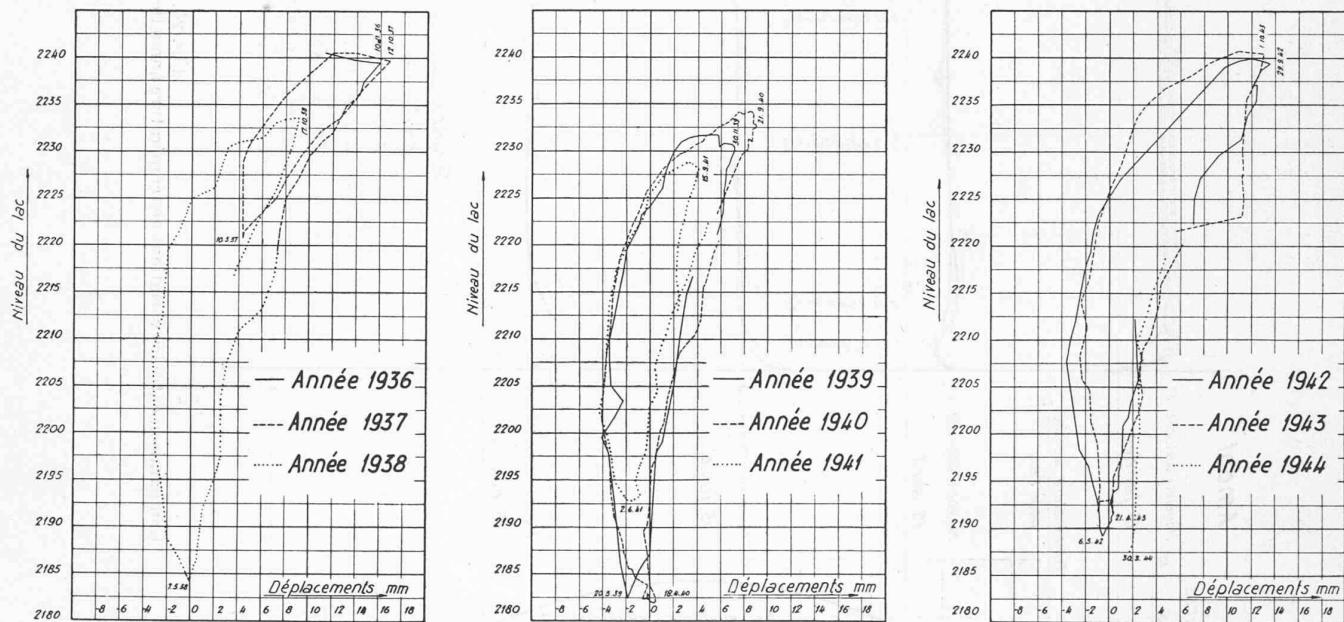
Fig. 26. — Barrage de la Dixence. — Déplacements du sommet du pilier 9 en fonction du niveau du lac.

Au voisinage de la fondation, une table de lecture est fixée au pilier (et non au rocher). La position relative du pendule est repérée par une tige que l'on place successivement sur deux pivots, fixés à la table, et que l'on amène en contact avec le fil. Dans chacune des deux positions, l'extrémité libre de la tige se trouve en regard d'une simple graduation en millimètres, sans vernier. On obtient ainsi deux coordonnées azimutales du fil ; pour les transformer en coordonnées cartésiennes orientées suivant les axes du pilier, la méthode la plus simple consiste à procéder graphiquement, en superposant les deux canevas de coordonnées dessinés à grande échelle. La courbe obtenue en joignant les points de ce graphique correspond à celle que le pendule tracerait lui-même sur la table de lecture s'il était muni d'un stylet. (Voir fig. 26.)

La figure 26 donne la valeur de la flèche en fonction du niveau du lac. Ces graphiques ont la forme de boucles : les déformations observées à l'époque de la montée du lac ne sont pas exactement égales à celles que l'on mesure à l'époque de la descente ; par contre, chaque année, on retrouve sensiblement la même flèche pour un même état du lac. Cette périodicité montre que le béton ne subit pas, ou très peu, de déformations plastiques. La forme du graphique en boucle est l'indice que le béton conserve par contre certaines déformations rémanentes (hystérose) ou que d'autres causes de déformation, les variations de l'état thermique en particulier, se superposent à l'effet de la poussée hydrostatique. Comme nous l'avons vu, la température extérieure varie à peu près sinusoïdalement au cours de l'année, avec un minimum en janvier ; le niveau du lac varie aussi périodiquement, mais avec un minimum en avril-mai. Il est naturel que les déformations résultant de la combinaison des deux phénomènes soient également périodiques, mais déphasées. On constate en effet — figure 16 — que la flèche minimum indiquée par les pendules se produit vers le mois de juin.
