SUR QUELQUES CONSTRUCTIONS RÉCENTES DE PONTS EN VALAIS

par A. SARRASIN, ingénieur

(Suite et fin).¹**Pont sur la Vièze à Troistorrents**

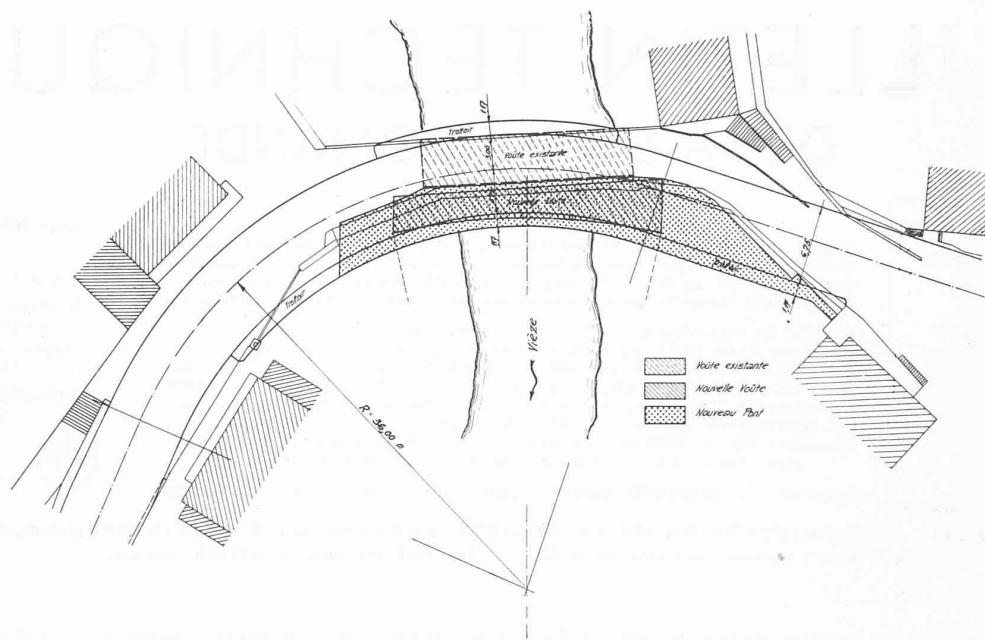
Fig. 14. — Pont sur la Vièze. Situation.

A l'entrée de Troistorrents, la route cantonale franchit la Vièze sur un pont en maçonnerie de 4 m de largeur. Ce pont est droit, mais les directions des tronçons de route amont et aval par lesquels on accède au pont, forment entre elles un angle de 95 degrés environ. Des deux côtés du pont, les arcs de raccordement sont très courts. Ce passage est dangereux. C'est pourquoi le Département des travaux publics décida de raccorder les deux tronçons de route par un seul arc de cercle. Il fallut pour cela accoler à l'ancien pont un nouveau pont en courbe (voir fig. 14 et 15).

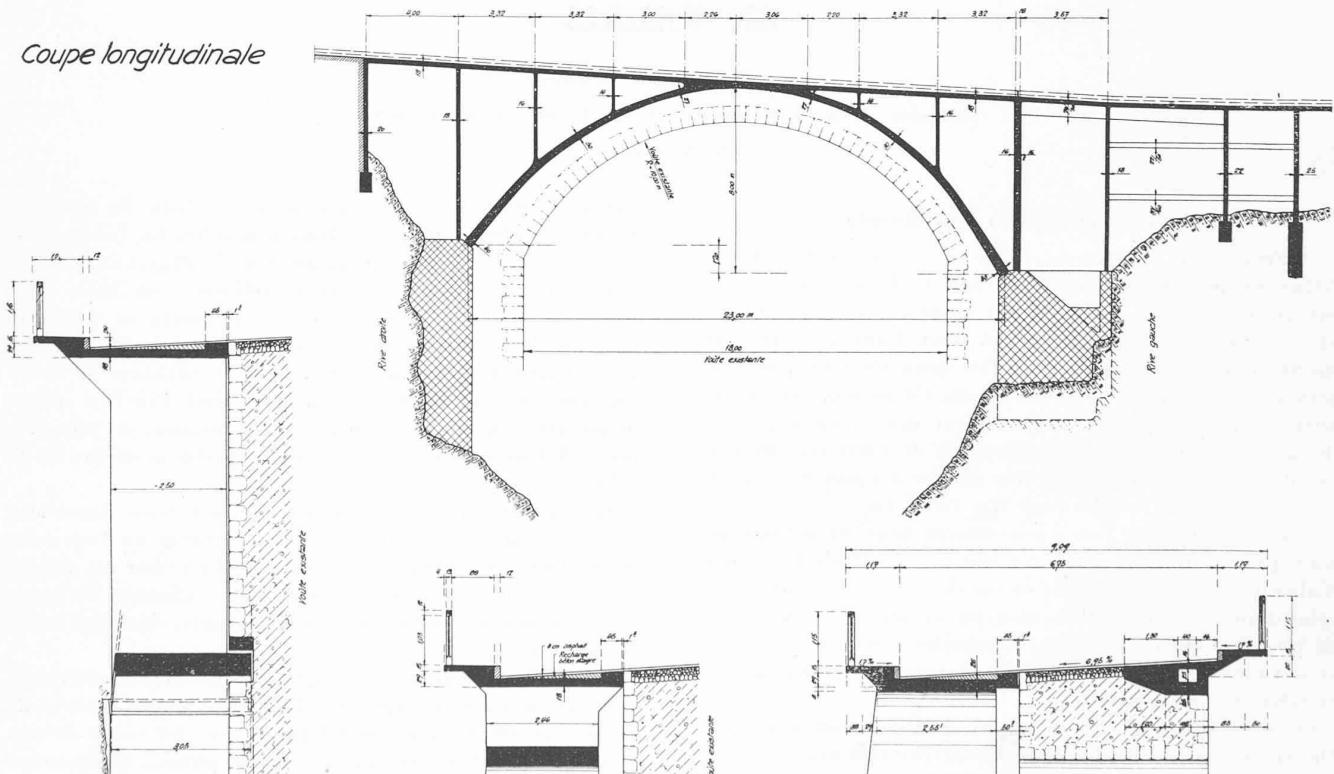
Coupe longitudinale

Coupe devant la culée
Côté rive droiteCoupe au quart
Côté rive droite

Coupe à la clé

Fig. 15. — Pont sur la Vièze.

Les difficultés que l'on a rencontrées dans cet ouvrage ne sont pas en rapport avec ses dimensions modestes. Tout d'abord, le projet d'un pont en courbe est moins simple que celui d'un pont droit. Mais on a pu ici déterminer la forme en plan de l'axe de la voûte, de manière à réduire la torsion et à trouver ses valeurs limites au moyen d'un calcul sûr et relativement simple.

La superstructure de l'ouvrage offre une grande résistance à la torsion. La dalle supérieure forme une poutre horizontale de très grande rigidité. Sa solidarité avec les culées et une voûte pleine est assurée par des parois pleines, qui peuvent absorber des efforts transversaux importants. Grâce à ces dispositions, les contraintes provenant de la torsion restent modérées.

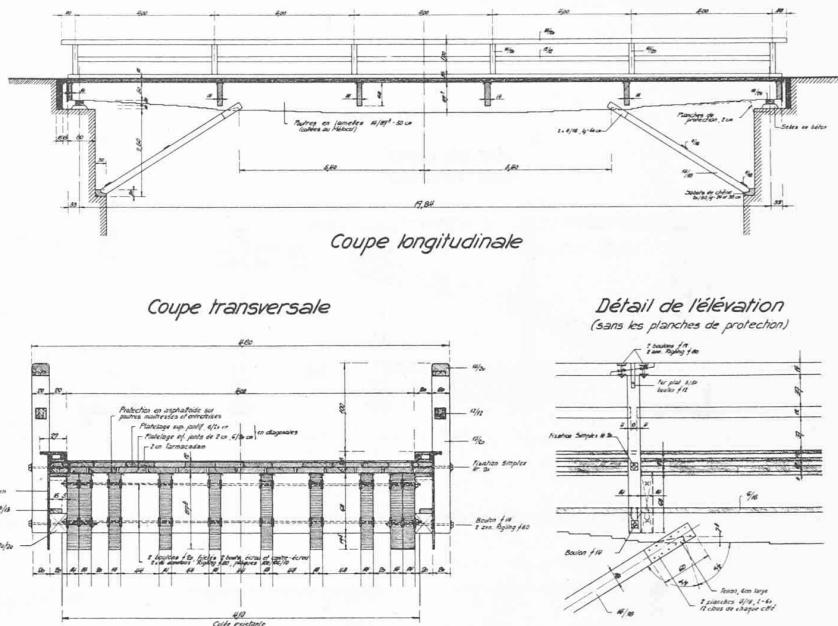
Fig. 16. — Pont en bois sur le Merdenson.

Un pont en béton armé eût été économique. Mais lors d'une nouvelle coulée, il aurait fait barrage. La coulée, au lieu de suivre le lit du torrent, se serait déversée sur les deux rives et aurait ravagé la campagne avoisinante. C'est pourquoi le pont fut reconstruit en bois (fig. 16).

Il a une portée théorique de 20,50 m. Son tablier est constitué par deux platelages orthogonaux faisant un angle de 45 degrés avec l'axe du pont. Solidement cloués ensemble, ils forment un contreventement très efficace. Le tablier est porté par dix poutres en bois collé au Mélocol, de 14 cm de largeur et d'une hauteur variant de 50 à 87 1/2 cm. Ces poutres sont rendues solidaires par quatre entretoises. Les contrefoches qu'on voit sur le dessin ne sont pas indispensables, mais elles augmentent la rigidité des poutres principales. Sans elles, la flèche théorique atteint 5 cm. Aux essais, elle ne dépassa pas 2 mm. Les contrefoches sont fixées très légèrement à l'ouvrage pour qu'une coulée les arrache avant d'entraîner le pont qui, sans elles, doit encore permettre le passage d'un camion de 8 tonnes.

Les poutres principales et les entretoises sont en effet séparées du tablier par des chapeaux d'asphalte sur qui couvrent la face supérieure et débordent sur les faces latérales. Le platelage est lui-même couvert par un termacadam de 2 cm d'épaisseur, de sorte qu'on a une double protection des poutres principales contre l'eau provenant de la chaussée. Les faces latérales de l'ouvrage sont fermées par des revêtements en planches. Toutes les pièces principales sont ainsi à l'abri des intempéries et le coût de l'ouvrage reste modéré.

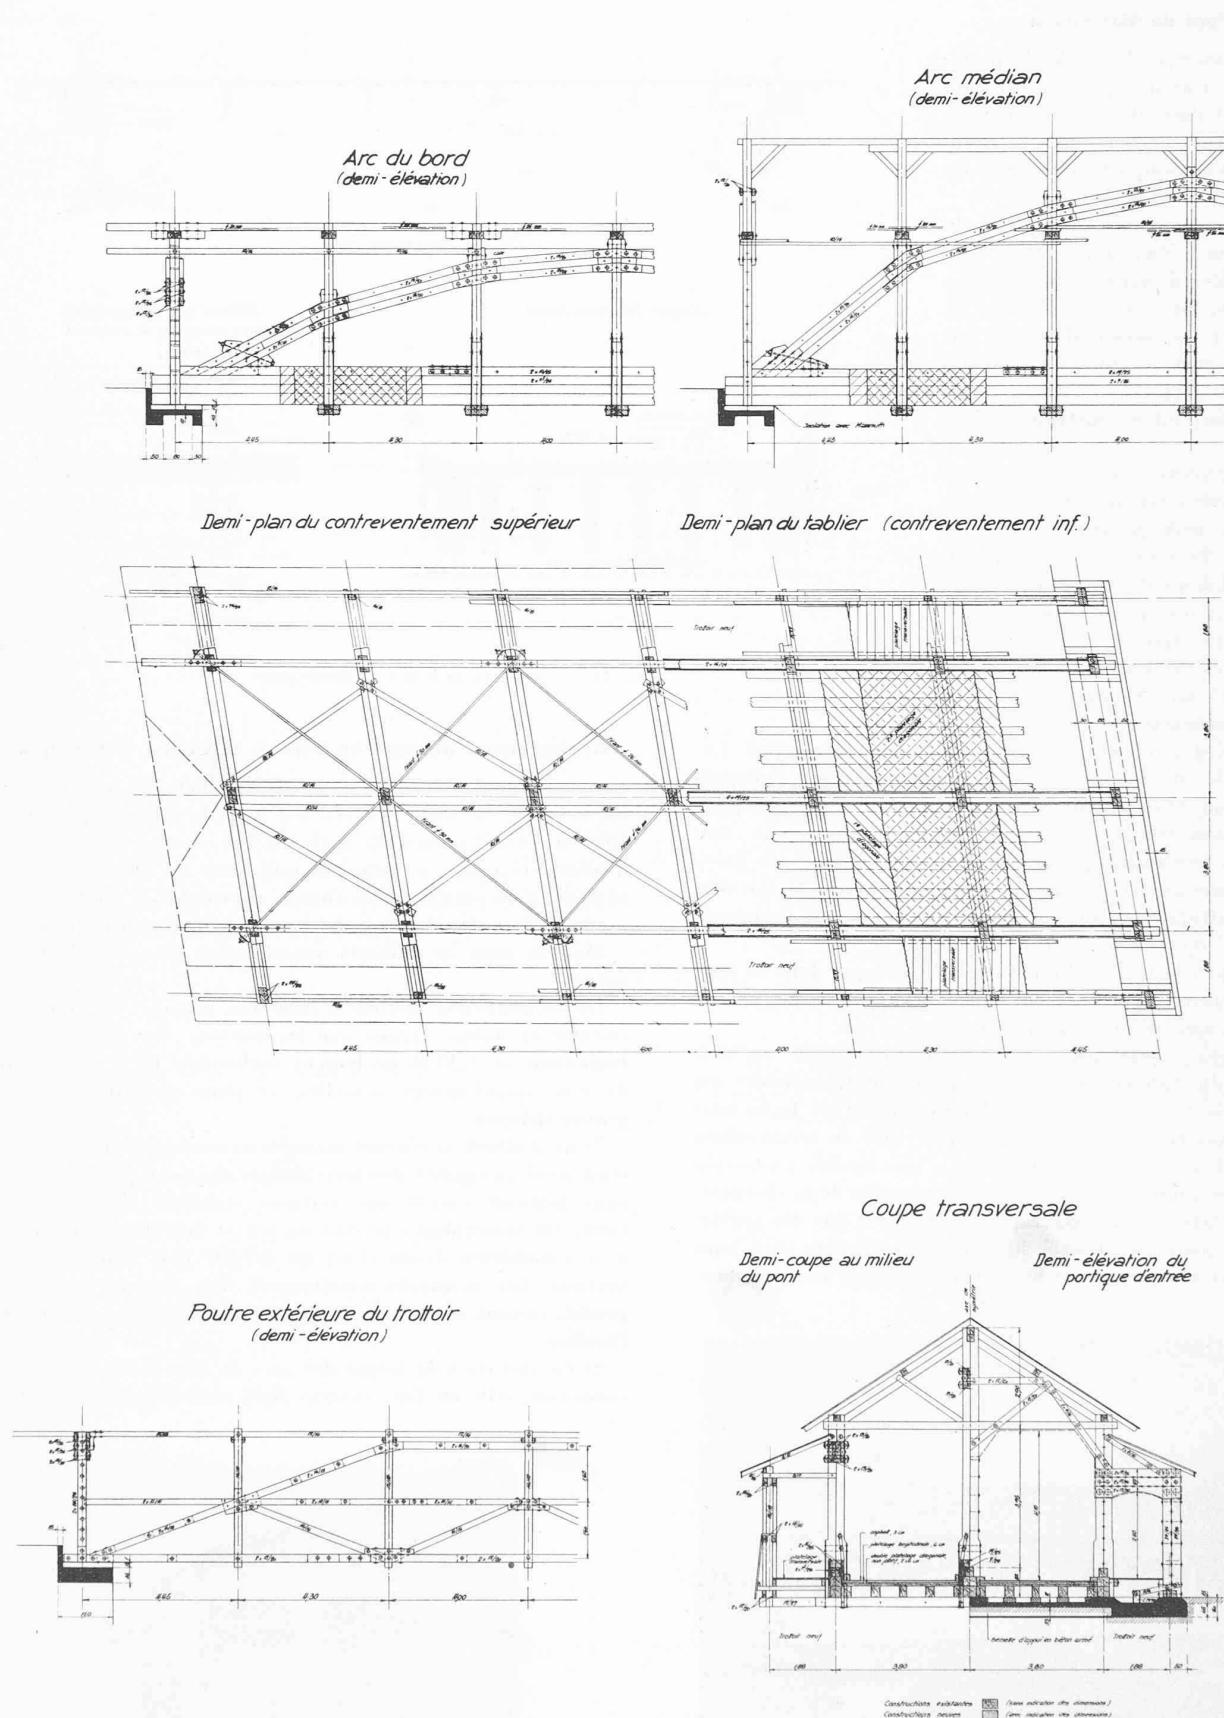
Fig. 20. — Pont de la Bâtiaz. Dispositions générales.

Le Département des travaux publics décida donc de faire renforcer l'ouvrage pour l'adapter aux exigences modernes et de l'élargir, en créant deux passages pour piétons, de 1,50 m de largeur. (Voir fig. 17, 18, 19 et 20).

Pour conserver autant que possible son caractère à l'ouvrage, on décida de le renforcer et de l'élargir, en conservant le système statique adopté par les anciens constructeurs. On supporta donc les passages à piétons par un arc, dont les tronçons sont toutefois plus longs que ceux de l'ancien pont. Le raidissement de cet arc fut constitué par une poutre à treillis dissimulée derrière les revêtements en bois qui protégeaient latéralement l'ouvrage contre l'eau.

Pour réduire les contraintes dans le système porteur ancien, on renforça par quatre nouvelles poutres la section des arcs qui, de rectangulaire, devint une section en I, et on réalisa une continuité partielle entre les différents tronçons d'un même arc. On augmenta la hauteur des tirants, par l'adjonction d'une nouvelle poutre sur les anciennes, et surtout on améliora leur résistance et leur rigidité en solidarisant mieux les différentes pièces, au moyen de deux systèmes orthogonaux de diagonales clouées. On renforça aussi les entretoises qui étaient trop faibles et on remplaça les longerons de la chaussée.

Pour donner au pont une bonne stabilité latérale, on le termina à chaque extrémité par un portique rigide qui servit d'appui horizontal à un nouveau contreventement supérieur. On obtint un contreventement inférieur très efficace, en remplaçant le platelage existant par deux platelages orthogonaux superposés et cloués ensemble, dont les éléments sont disposés à 45 degrés par rapport à l'axe longitudinal du pont.

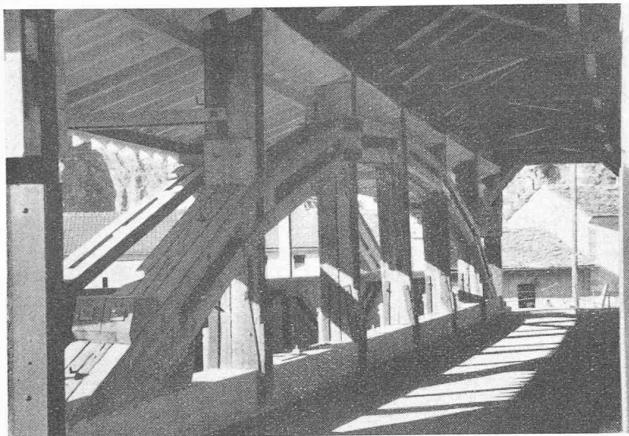
Fig. 19. — Pont de la Bâtiaz. Arc renforcé.
