QUELQUES PROJETS EXÉCUTÉS DANS LA RÉGION DE VEVEY

par CHARLES LÉGERET, architecte E. P. U. L., à Vevey

I. Villa à La Tour-de-Peilz

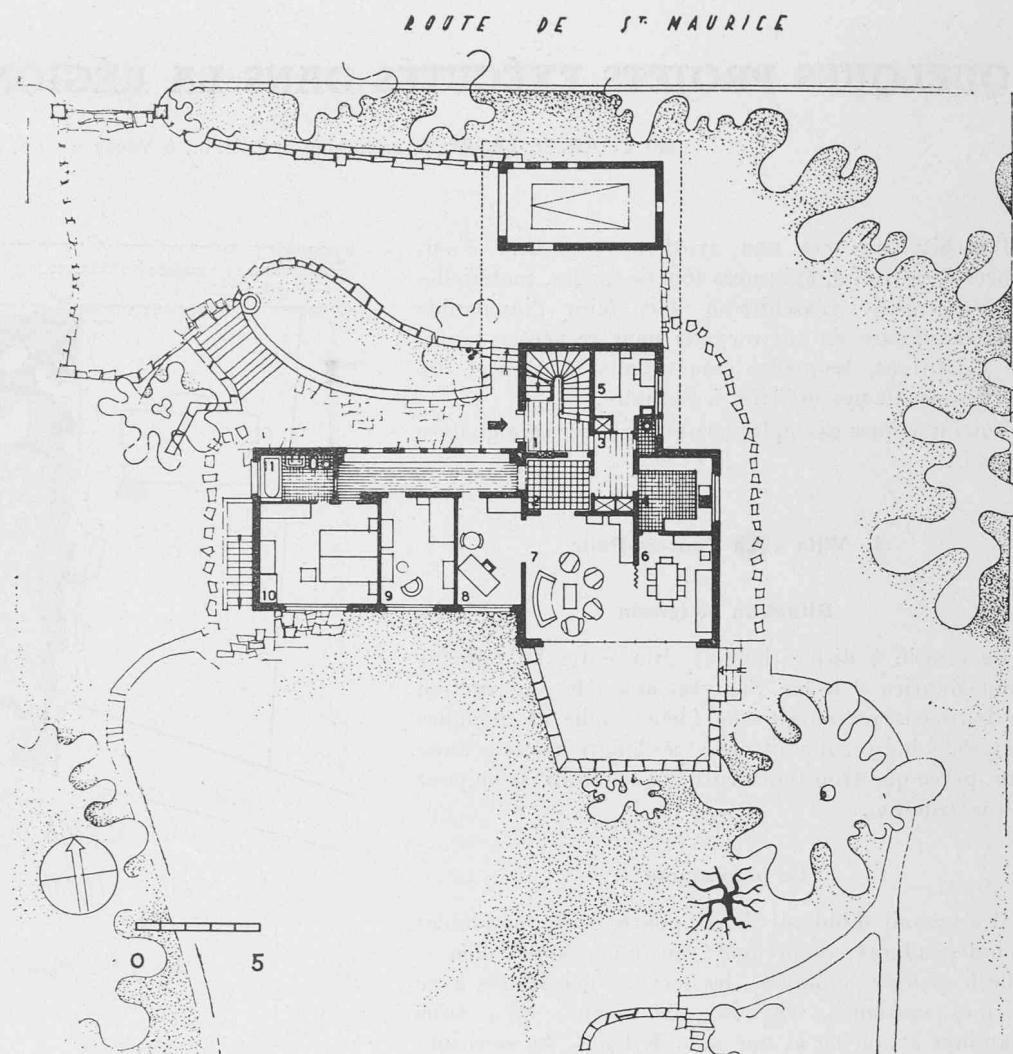
Fig. 2.
Plan
du rez-de-chaussée.
Echelle 1 : 300.

- 1 escalier
- 2 hall central
- 3 vestiaire
- 4 cuisine
- 5 chambre de bonne
- 6, 7 living-room
- 8, 9, 10 chambres
- 11 salle de bains
- 12 chauffage
- 13 cave à vins
- 14 buanderie
- 15 caves
- 16 terre-plein

1. La terrasse, élément principal, qui doit bénéficier du meilleur emplacement dans le jardin a été éloignée le plus possible de la villa locative voisine qui surplombe notre terrain.
2. Le living-room avait sa place logiquement derrière la terrasse, ceci en raison de la disposition du terrain plus profond que large. Ce groupe est l'élément déterminant du plan.
3. La position de quelques hêtres rouges limitait encore cette terrasse au sud et lui portait ombrage.
4. La liaison entre les éléments réception et services étant une obligation, ces derniers se situaient, par conséquent, en arrière des salons.

5. Les autres éléments devaient presque tous trouver leur place d'une façon systématique. Ainsi, les chambres à coucher ne pouvaient se trouver ailleurs qu'au sud et leur vestibule de distribution les isolait de la face nord. Aucune chambre ne devait s'ouvrir sur le côté ouest à cause de la villa voisine.

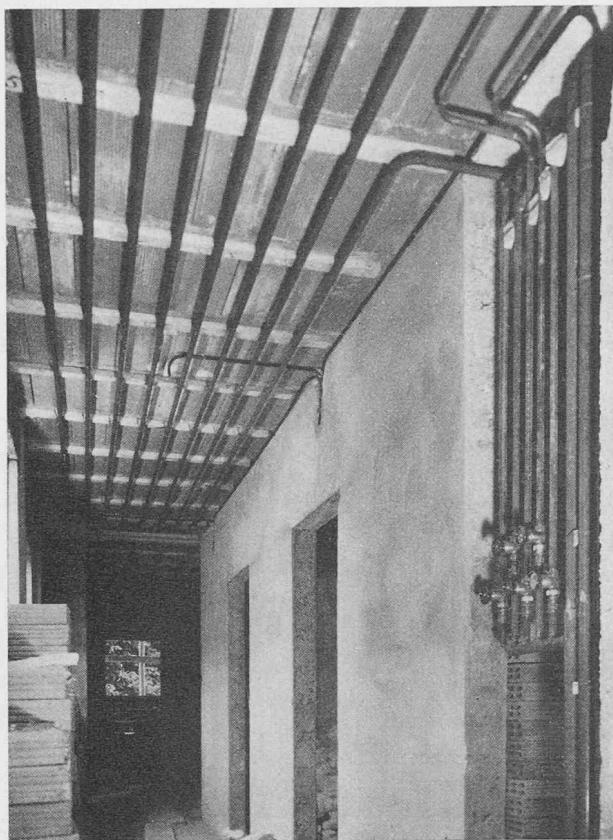
Fig. 7. — Serpentins pour le chauffage par radiation dans le plafond.
Sur la droite, on remarque le tableau de réglage.

Les grandes dimensions des baies, notamment celles des salons, ont imposé la suppression des radiateurs. Le chauffage par rayonnement a été alors installé et les serpentins fixés sous les dalles. La radiation de la chaleur se fait par les plafonds suspendus en plâtre. Ce système présentait l'avantage de ne pas retarder la construction et permet un rendement assez rapide du chauffage. Des isolations ont été prévues pour isoler le dessus des planchers et éviter une température au sol supérieure à 16°. Deux tableaux de réglage par appartement permettent de modifier la température dans tous les locaux.

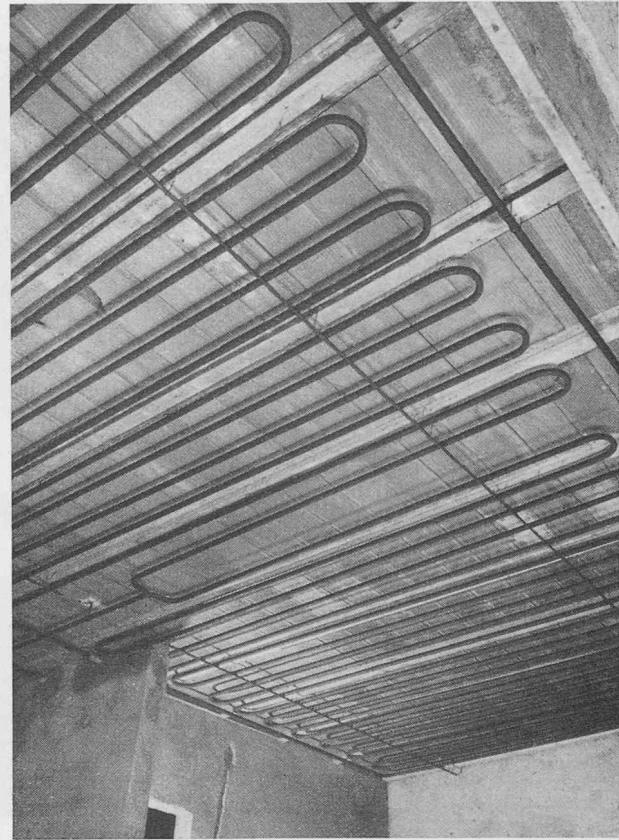
Fig. 8. — Living-room. Disposition des serpentins pour le chauffage par radiation dans le plafond.

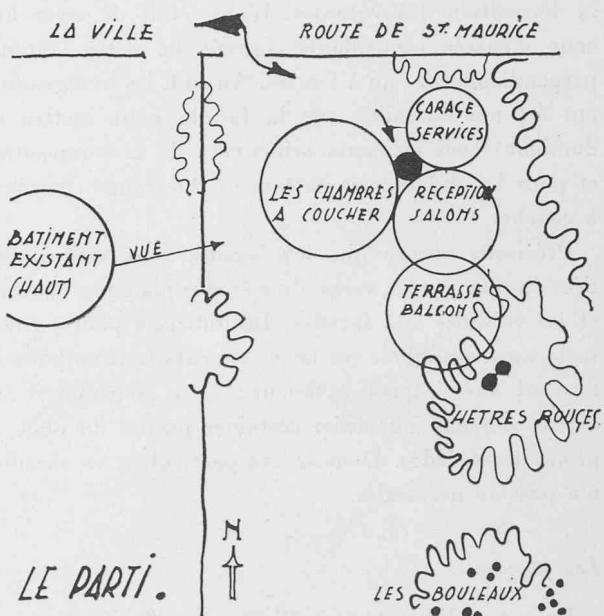
Fig. 9. — Distribution schématique des différents éléments du plan.

Toutes ces conditions sont résumées par le croquis ci-contre.

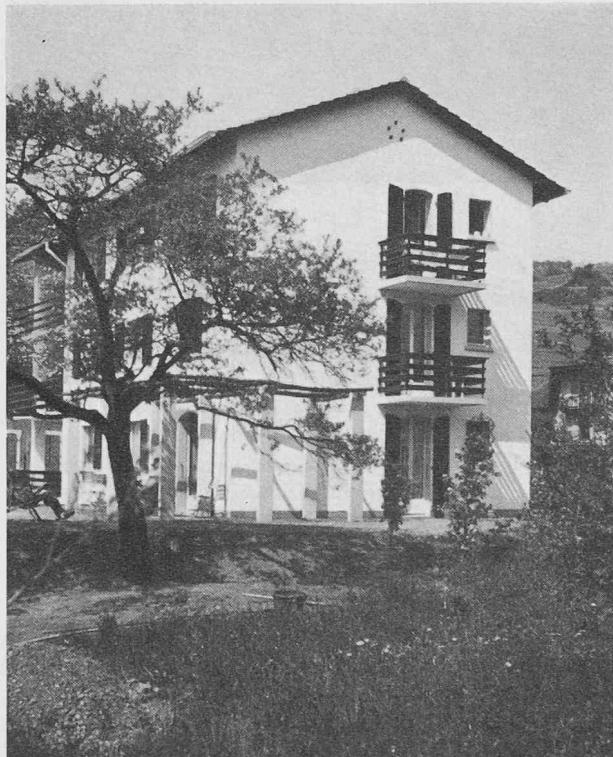
Fig. 23. — Façade est, avec la pergola.

L'extérieur a été traité un peu comme une villa, crépi rustique à la truelle blanc crème, création d'une pergola et d'une terrasse au niveau du rez des 2 pièces. La toiture est à deux pans, pour rester dans le style du village. Les avant-toits, à chevrons apparents, et les balcons en bois moulurés sont peints en brun foncé.
