Zeitschrift: Bulletin technique de la Suisse romande
Band: 87 (1961)
Heft: 11

Artikel: Point de vue des ingénieurs
Autor: Boss, Jacques / Voelke, Théo
DOI: <https://doi.org/10.5169/seals-65029>

POINT DE VUE DES INGÉNIEURS

par JACQUES BOSS, ingénieur EPUL. — Collaborateur : THÉO VOELKE, ingénieur EPUL

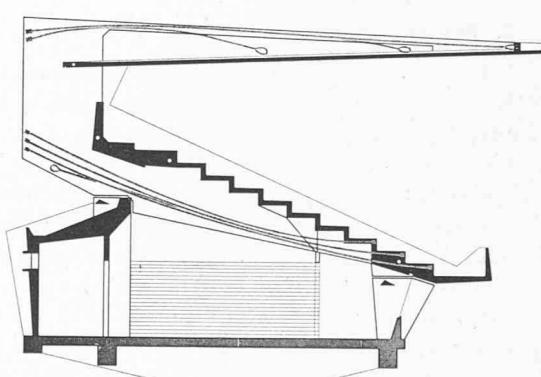
Fig. 5. — Schéma de câblage.

La construction est précontrainte partiellement dans le sens longitudinal et complètement dans le sens transversal par des câbles du type Freyssinet de 40, 50 et 63 tonnes. Une série de câbles ($7 \times 50 \text{ t} = 350 \text{ t}$) est placée dans les poutres des gradins. Ils possèdent un ancrage fixe à l'arrière et sortent tout naturellement dans les trois premiers gradins où se trouve l'ancrage mobile. Une autre série de câbles ($4 \times 63 \text{ t} = 252 \text{ t}$) précontraint les poutres de toiture. Ils sont tendus depuis l'arrière, leur autre extrémité étant bouclée (fig. 5).
