INCONVÉNIENTS DUS AU CHARRIAGE POUR LES BARRAGES EN RIVIÈRE ÉQUIPÉS DE VANNES CLAPETS

par MARIO SALVETTI, ingénieur à la Société Générale pour l'Industrie, Genève

Il apparaît utile de résumer ici les études et les recherches expérimentales sur le fonctionnement hydraulique des vannes du barrage d'Erlenbach, barrage faisant partie de l'aménagement de la Simme (palier de Simmenfluh, canton de Berne).

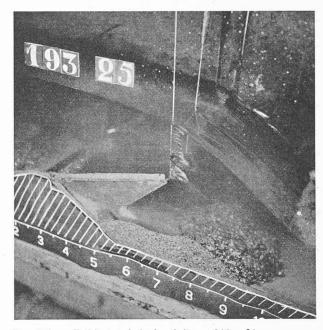
Fig. 17. — Débit total de la rivière : 210 m³/sec.

Les figures 15, 16, 17 et 18 illustrent les résultats obtenus après quatre heures de fonctionnement continu de ce type de purge.

Pour des débits inférieurs à 200 m³/sec le courant de purge n'empêche la formation des dépôts de matériaux que dans une zone très limitée, à l'aval de l'orifice, et pour des débits compris entre 200 et 300 m³/sec les alluvions occupent toute la largeur du radier et entravent l'abaissement complet du clapet.
