**Artikel:** Problèmes techniques de la reconstruction des halles nord du Comptoir Suisse: projets et réalisation  
**Autor:** Matter, F.  
**DOI:** <https://doi.org/10.5169/seals-771829>

# **PROBLÈMES TECHNIQUES DE LA RECONSTRUCTION DES HALLES NORD DU COMPTOIR SUISSE**

## **PROJETS ET RÉALISATION**

par F. MATTER, ingénieur S.I.A., Lausanne

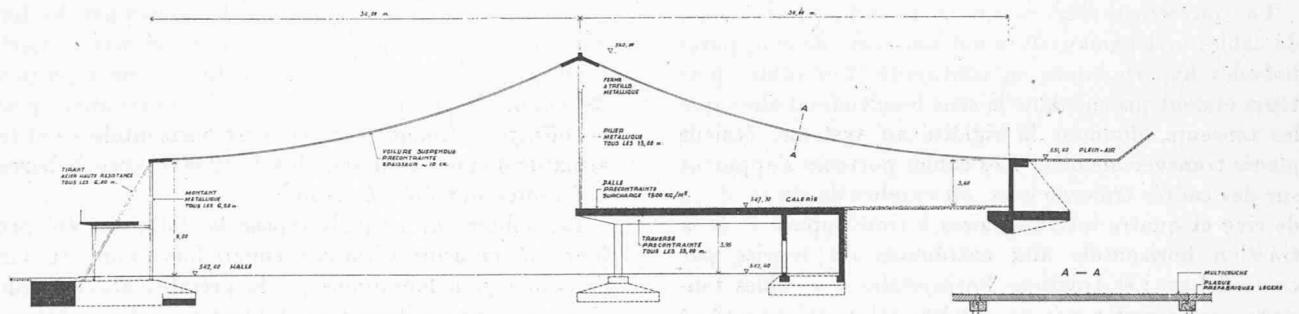
Fig. 1. — Voile précontraint, coupe transversale et détail de la toiture.

Le programme posé alors par la Direction du Comptoir suisse consistait à couvrir une aire de 200 m de long sur 70 m de large, soit 14 000 m<sup>2</sup>, avec le minimum de points d'appui intérieurs. La première solution étudiée, dite à « voile précontraint », prévoyait de tendre des câbles de précontrainte de 60 tonnes environ tous les 3,30 m, de la façade sud côté esplanade, respective-

ment du mur de soutènement nord côté stands en plein air, à un appui médian formant faîte situé à mi-distance des deux côtés longitudinaux. Sur ces câbles viennent reposer des plaques préfabriquées légères de 3,30 m de portée avec appuis à redents. Un caniveau en éternit faisant office de coffrage perdu, permet d'enrober le câble de précontrainte tout en jointoyant les plaques par la même opération. Après durcissement, il ne reste plus qu'à mettre en tension les câbles pour obtenir une compression uniforme dans toute la toiture. L'importante traction dans les bords de cette dernière est reprise au sud par un système triangulé en acier et au nord en combinant le mur de soutènement avec un contrepoids. Au faîte les efforts horizontaux s'annulent par symétrie et les charges verticales sont reprises par une poutre à treillis et des poteaux en acier. Bien entendu, il faut vouer une attention particulière aux charges dissymétriques. Le coût total du gros-œuvre de cette solution a été estimé à Fr. 1 300 000.—, dont 600 000.— uniquement pour les ancrages sud et nord, comprenant les fondations et contrepoids.

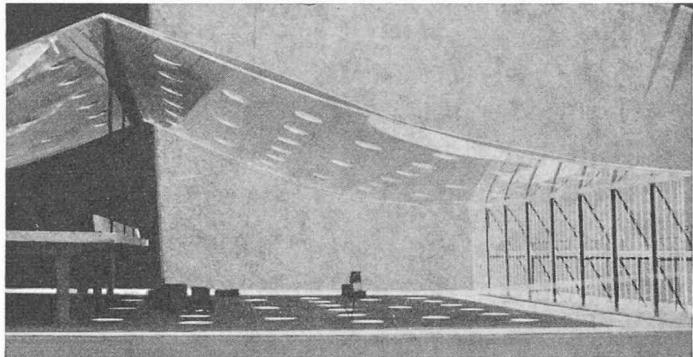
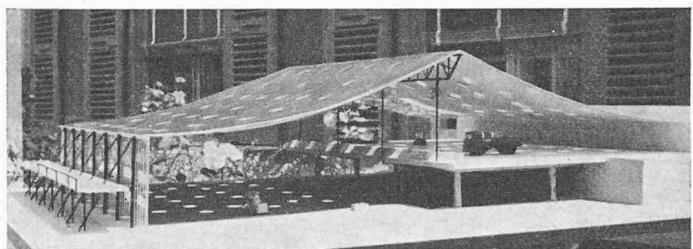
Fig. 2. — Voile précontraint, maquette.

Fig. 3. — Voile précontraint, maquette.

et formait ainsi un écran pour la vue depuis le bois de Beaulieu. En effet, la flèche des câbles dépend dans une grande mesure du niveau du faîte et elle doit être assez grande pour ne pas influencer défavorablement le coût du projet ; on le voit d'ailleurs par les chiffres cités plus haut. La disposition de ce projet est donnée à la figure 1, et comme une maquette a été faite en son temps, les deux photos, figures 2 et 3, montrent assez bien l'élégance du système et l'effet de grandeur qu'aurait eu cette halle.

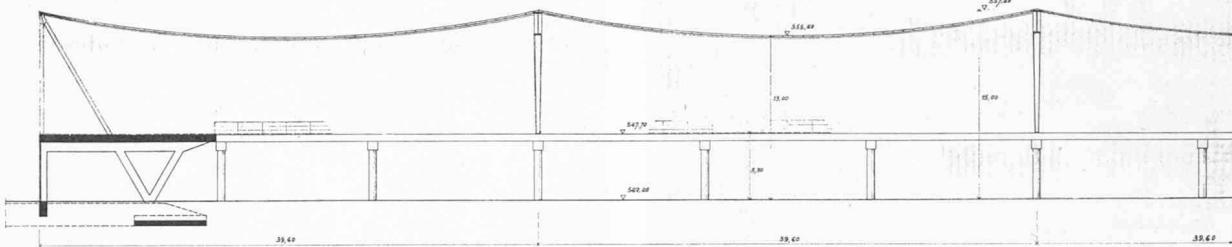
Fig. 4. — Toiture suspendue, coupe longitudinale.

Puisque la hauteur du faîte était un obstacle majeur à la construction du premier projet, nous avons proposé d'étudier une autre solution, où la hauteur de la toiture varierait dans le sens longitudinal. Non seulement le point haut de cette toiture se trouverait déjà 2,60 m plus bas que le projet précédent, mais son point bas se trouverait encore 2 m plus bas (voir fig. 4). Cette solution, dont les éléments principaux sont alors entièrement en charpente métallique, avait, à l'intérieur, seulement quatre points d'appui pour la même surface couverte de 14 000 m<sup>2</sup> !

La couverture était conçue sous forme d'un réseau de câbles orthogonaux formant une suite de cinq paraboloïdes hyperboliques en continuité. Les câbles porteurs étaient prévus dans le sens longitudinal alors que les tenseurs, donnant la rigidité au système, étaient placés transversalement. Les câbles porteurs s'appuient sur des cadres transversaux, au nombre de six — deux de rive et quatre intermédiaires à trois appuis — et la traction horizontale aux extrémités est reprise par contrefiches. Les tractions horizontales des câbles tenseurs sont reprises par un système triangulé au sud et au nord par le mur de soutènement selon les mêmes idées que pour le voile précontraint. Ces dispositions

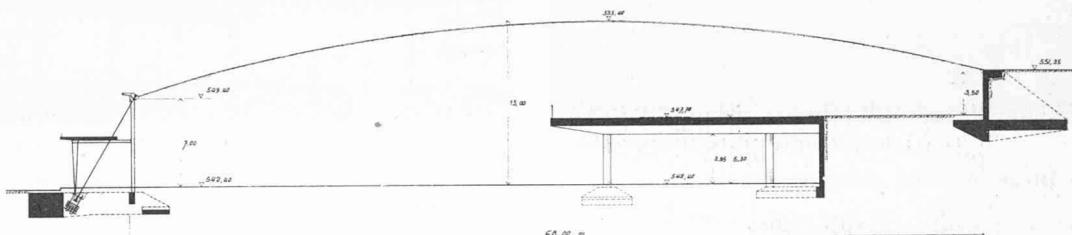
Fig. 5. — Toiture suspendue, coupe transversale.

sont visibles à la figure 5. Ce réseau de câbles est recouvert par un léger chevonnage et lambrissage en bois recouvert d'Aluman et protégé en plafond par du Vetroflex, selon les indications données à la figure 6. Le coût de l'ossature métallique a été estimé à Fr. 800 000.— et les éléments d'ancrage en béton à Fr. 1 000 000.—. La quantité d'acier est de 40 kg/m<sup>2</sup> ou 3,7 kg/m<sup>3</sup>.

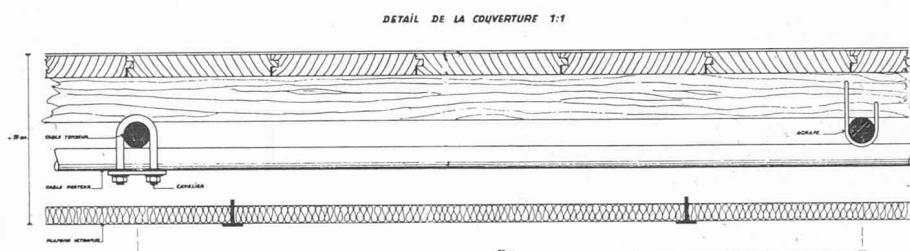
Fig. 6. — Détail de la toiture suspendue.

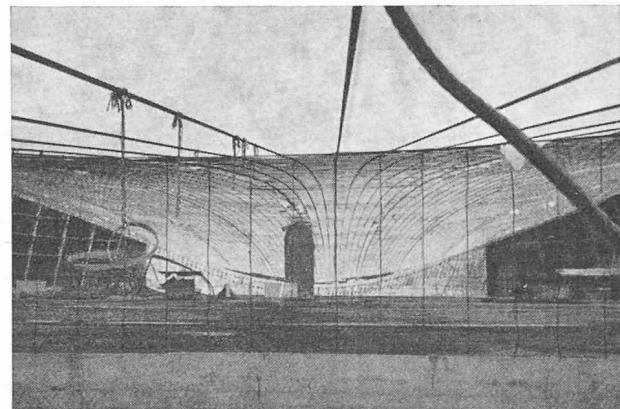
Fig. 7. — Le marché couvert de Rio de Janeiro.

Nous n'avons pas fait de maquette de cette deuxième solution, mais nous pensons en donner une idée à titre de comparaison par une photo du marché couvert de San Cristovao à Rio de Janeiro, ouvrage malheureusement inachevé, que nous avons eu l'occasion de visiter lors du voyage SIA au Brésil (fig. 7).

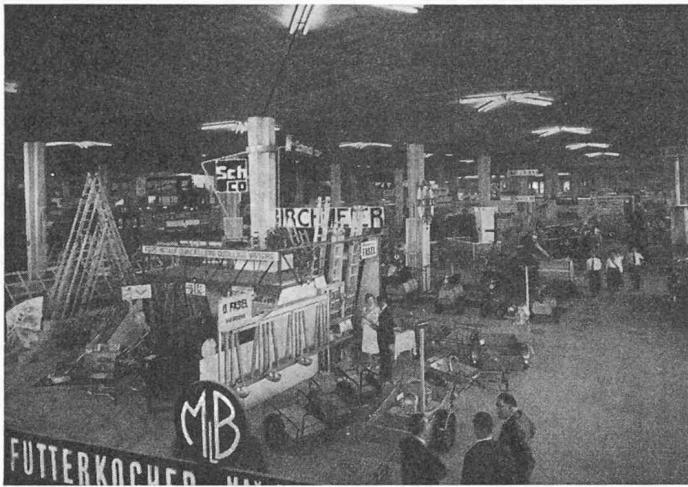
Fig. 10. — Etage inférieur, piliers et dalle-champignon.

suisse, aspect impeccable et qualité du béton fixée — et respectée — à  $600 \text{ kg/cm}^2$  de compression sur cube à 28 jours, ce qui a permis de diminuer notablement la section portante. Une usine spécialisée d'Etoy a fabriqué et livré sur place 130 piliers en forme de croix à section variable pesant 3 tonnes la pièce. La forme de croix a été choisie afin de cacher dans les angles rentrants les nombreuses conduites existantes et futures descendant des caniveaux supérieurs. Ces piliers ont des fers Jordahl à hauteur standard pour la fixation des parois de stands et sont renforcés dans leur partie inférieure par des cornières afin de les protéger contre les chocs (voir fig. 9). Statiquement, ces piliers sont constitués comme appuis-pendules, la dalle étant raidie horizontalement par le mur de soutènement nord.

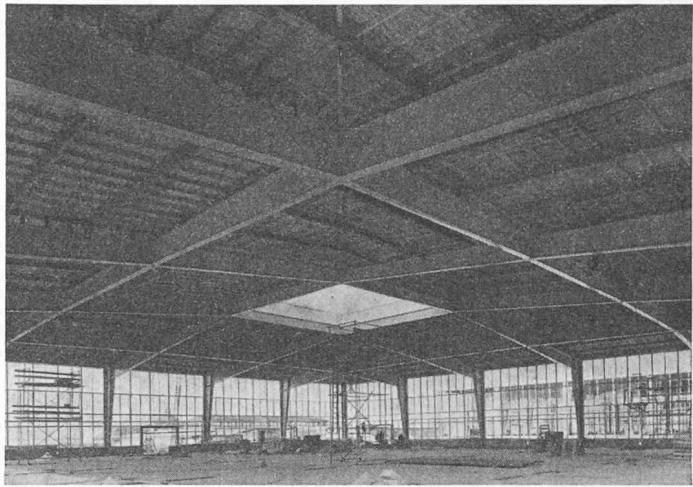
Fig. 11. — Pavillon métallique, vue intérieure avant la pose du plafond.

se trouve une plaque autoportante en plastique renforcé de fibres de verre, mobile sur un axe qui assure ainsi d'une manière originale l'éclairage et la ventilation en plafond de chaque halle. Ces trois pavillons, qui sont un bon exemple du niveau actuel des possibilités de la charpente métallique, ont posé tant à l'étude — il s'agit d'un système hyperstatique du 2<sup>e</sup> degré avec moments d'inertie variables — qu'aux plans et à l'exécution, de nombreux problèmes qui ont été résolus très favorablement (fig. 11).

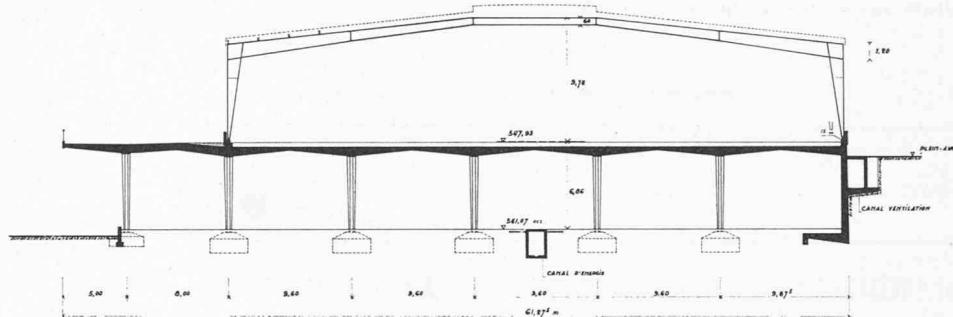
Fig. 8. — Projet exécuté, coupe transversale sur un pavillon.

Désirant toutefois ménager encore plus de vue depuis le bois de Beaulieu et l'avenue du Mont-Blanc, la Direction du Comptoir suisse a fait étudier une solution entièrement nouvelle, qui a l'avantage d'offrir plus de surfaces d'exposition et beaucoup plus de souplesse pour la location de celles-ci. Le projet d'exécution a été mis au point à partir de ces données et est décrit plus haut par les architectes. Nous nous permettons de donner plus loin quelques détails techniques complémentaires à cette description. La coupe générale d'exécution, figure 8, permet de comparer l'évolution des études au cours des années.

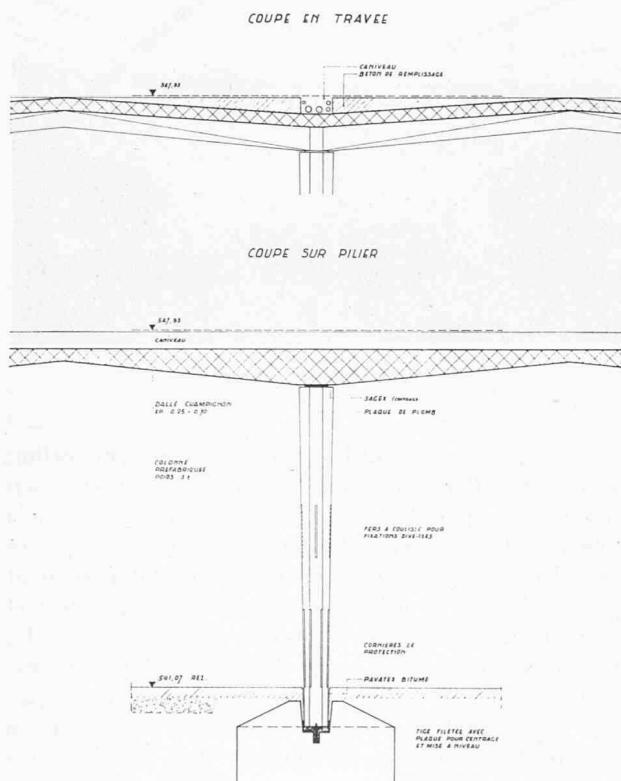
Fig. 9. — Détail d'un pilier et de la dalle-champignon.
