## LE REVÊTEMENT EN BÉTON DE L'AUTOROUTE GENÈVE-LAUSANNE

par A. VITTOZ et L. CARDINAUX, ingénieurs EPUL-SIA

Dans le cadre de la réalisation de la route nationale 1 entre Genève et Lausanne, s'est construit un tronçon bétonné d'environ 25 km.

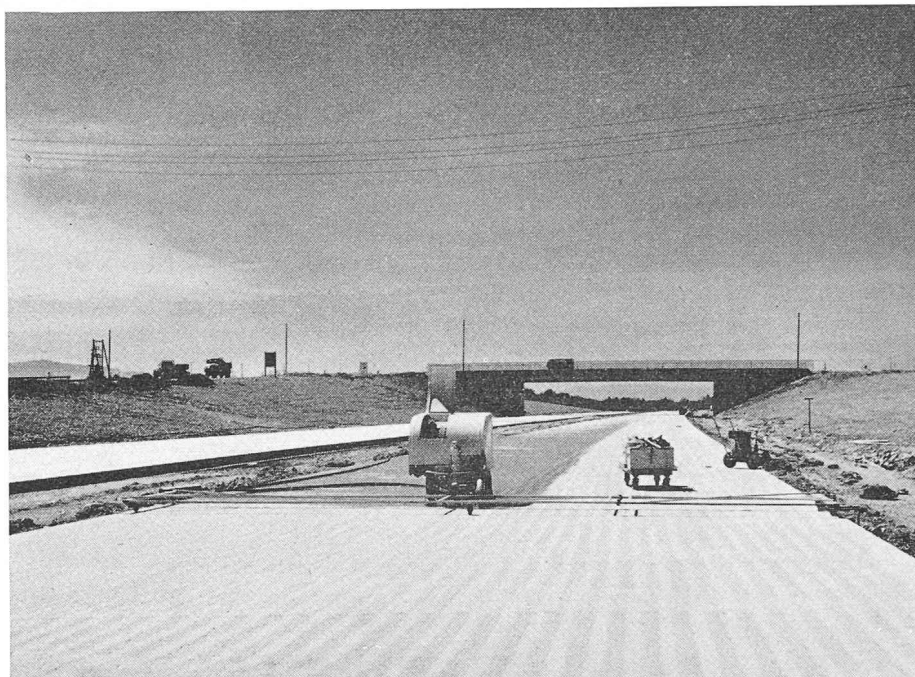
Fig. 2. — Sciage du joint longitudinal.

Chaque piste de 8 m est divisée en deux voies par un joint longitudinal constitué de la façon suivante (fig. 1 et 2) : pose sur le sol, avant le bétonnage, d'une bande d'Eternit ondulé de 8 cm de largeur ; pendant le bétonnage, mise en place des barres d'attache ; quinze jours après le bétonnage, exécution de l'entaille supérieure de 8 mm de large et de 20 mm de profondeur au moyen d'une scie à joints équipée d'un disque au carborundum. Transversalement, le revêtement est sectionné tous les 10 m par des joints de retraits constitués de la façon suivante (fig. 3 et 4) : pose sur le sol, avant le bétonnage,

Ces travaux ont été exécutés par une entreprise spécialisée, indépendante de l'entreprise générale. Dix jours après le bétonnage, on scie le joint longitudinal au milieu de la bande de 8 m. Ceci se fait rapidement et avec précision au moyen d'une machine automotrice à scie rotative, guidée par un châssis s'appuyant contre les deux bords de la route. Une autre équipe traite les joints transversaux, ce qui peut se faire à n'importe quel moment, puisque ces joints peuvent fonctionner déjà dès le jour du bétonnage grâce à l'entaille supérieure garnie d'asphalthardboard. Avec ce type de joint dit « vibré », on n'est plus astreint, comme pour les joints simplement sciés, à intervenir au seul et unique moment convenable, soit quand le béton est assez dur, mais avant qu'il se fissure. L'opération consiste à enlever à la meule le carton asphaltique de 5 mm d'épaisseur sur 20 mm de profondeur, en alésant l'entaille à 10 mm de largeur. Pour tous les joints, les arêtes vives sont ensuite chanfreinées. Les joints sont nettoyés, puis pourvus d'un enduit d'apprêt appliqué au pistolet et enfin remplis d'un mastic au bitume-caoutchouc coulé à chaud au moyen d'un chariot verseur. Le mastic est tenu légèrement concave en dessous de la surface de la route, en sorte que les joints sont très peu visibles et qu'on ne les sent absolument pas en roulant.

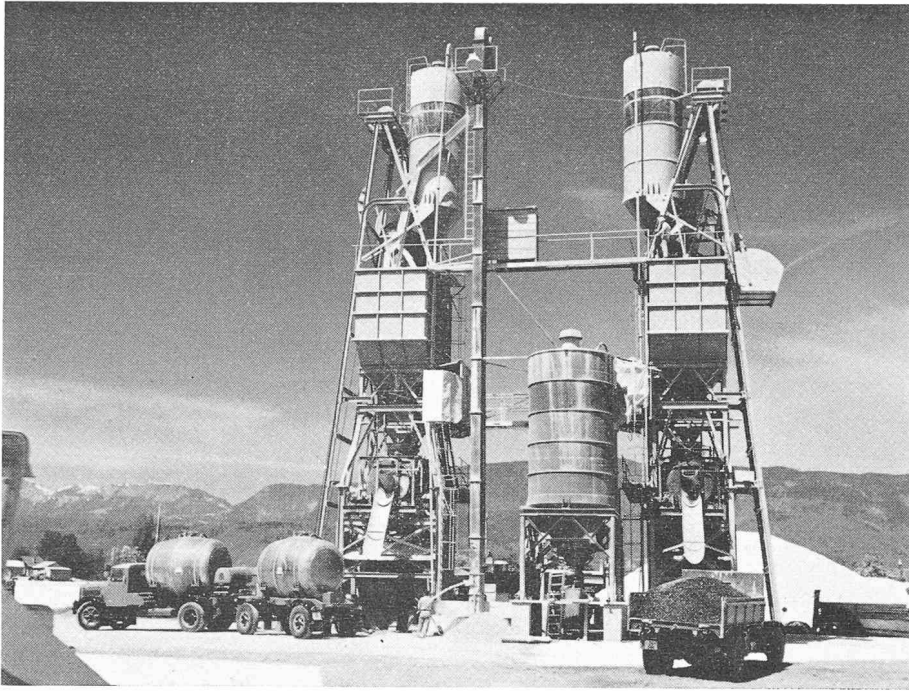
Fig. 13. — Centrale à béton.

Il s'agit de fabriquer simultanément deux bétons de qualités différentes, un pour chacune des couches. La centrale à béton (fig. 13) est donc constituée par deux tours de 23 m de haut, comportant chacune de haut en bas : un silo à ciment de 16 t, un silo à agrégats de 60 m<sup>3</sup> à trois ou quatre composants, une balance à ciment, une balance à agrégats, un malaxeur, une bétonnière de réserve et un silo à béton. Le malaxeur pour le béton de la couche inférieure est de 1700 l et celui pour la couche supérieure de 1000 l. Entre les deux tours se trouvent encore deux silos à ciment de réserve de 2x50 t. Cette centrale peut livrer 60 m<sup>3</sup> de béton à l'heure.

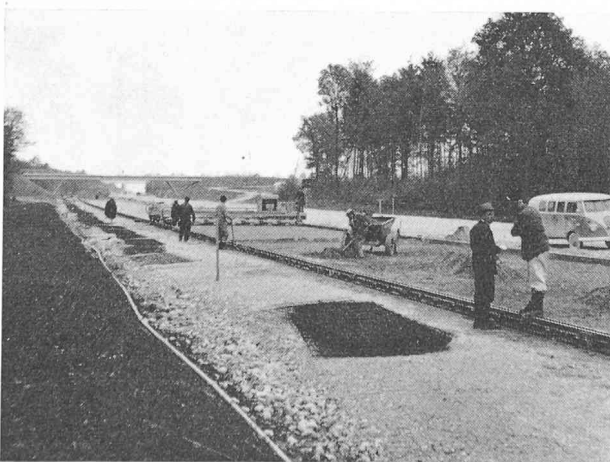
Fig. 14. — Mise en place de la couche de fin réglage.

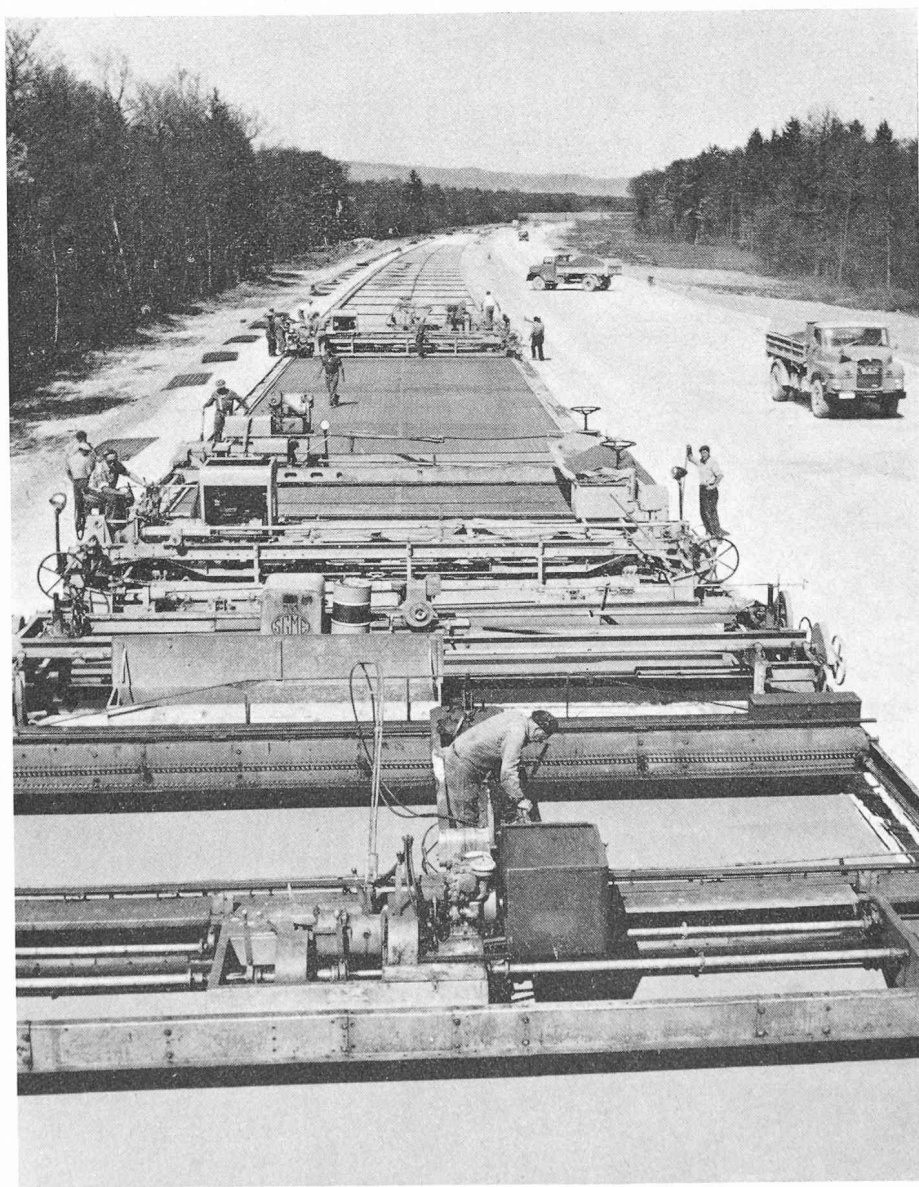
Fig. 16. — Au premier plan, la finisseuse longitudinale, puis toutes les autres machines du train de bétonnage.

Vient alors la dernière machine, la finisseuse longitudinale. Elle a ceci de particulier : alors que les autres finisseuses ont leurs divers outils placés transversalement à la route ou avec un léger biais, celle-ci a une poutre talocheuse placée parallèlement à l'axe de la route, ce qui lui permet de supprimer toute ondulation désagréable et donne au revêtement une qualité de roulement remarquable ; cela lui donne en même temps une bonne adhérence par le dessin en relief, imprimé par les mouvements de la taloche (fig. 16).
