LE NOUVEL IMMEUBLE DE LA MAISON SIA À ZÜRICH

Architectes : H. von Meyenburg FAS/SIA et P. Keller SIA, Zurich

Ingénieurs : W. Schalcher SIA et R. Favre SIA, Zurich

Le premier coup de pioche du nouvel immeuble administratif de la SIA, à Zurich, fut donné le 14 septembre 1967 à la rue de Selnau, en bordure du « Schanzengraben »*.

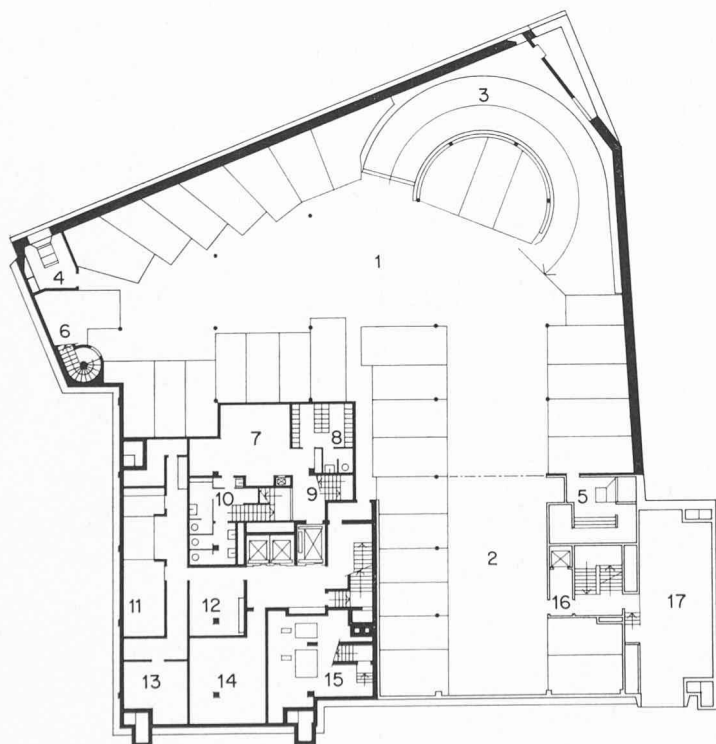
Fig. 10. — 1^{er} sous-sol. Echelle 1 : 500.

1. Garage SIA. — 2. Garage Selnaustr. 12. — 3. Rampe. — 4. Ventilation, admission. — 5. Ventilation, évacuation. — 6. Escalier de secours. — 7. Cave. — 8. Vestiaire personnel. — 9. Service. — 10. W.-C. restaurant. — 11. Ventilateur. — 12. Dépôt. — 13. Chambre froide. — 14. Centrale électrique. — 15. Chaufferie. — 16. Sortie. — 17. Transformateur.

Un local de transformateurs est prévu dans le premier sous-sol du numéro 12.
