**Zeitschrift:** Bulletin technique de la Suisse romande  
**Band:** 99 (1973)  
**Heft:** 9: L'autoroute du Léman et ses ouvrages

# Les ponts sur la Lutrive

par L. ABT, Bureau d'ingénieurs E. et A. Schmidt, Bâle

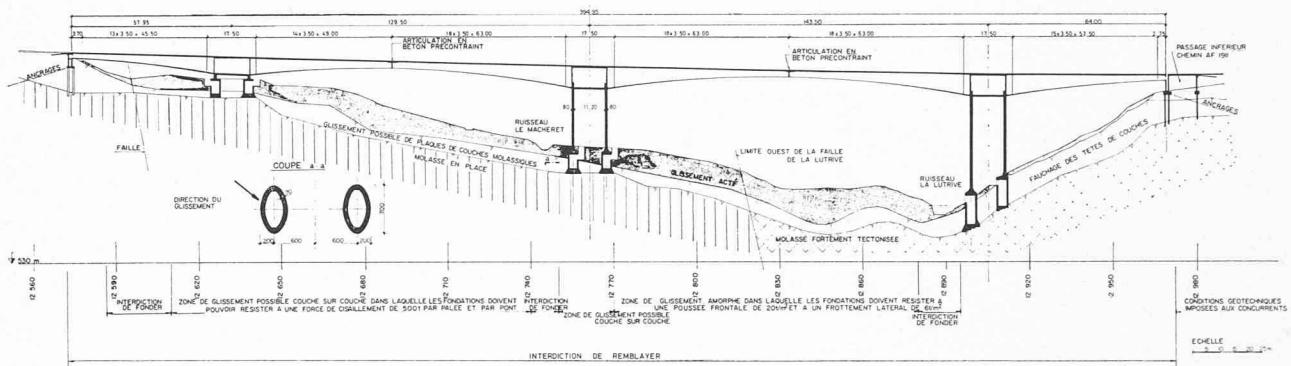
Fig. 1. — Coupe en long du pont sur la Lutrive.

On a donc construit deux ponts parallèles, indépendants l'un de l'autre, dont les travées sont respectivement de 51,95m - 12 m - 117,50 m - 12 m - 131,50 m - 12 m - 58 m, et la longueur totale 394,95 m (fig. 1). Vu la faible hauteur à disposition, la route communale est franchie par un cadre en béton armé qui sert en même temps de culée aux ponts.

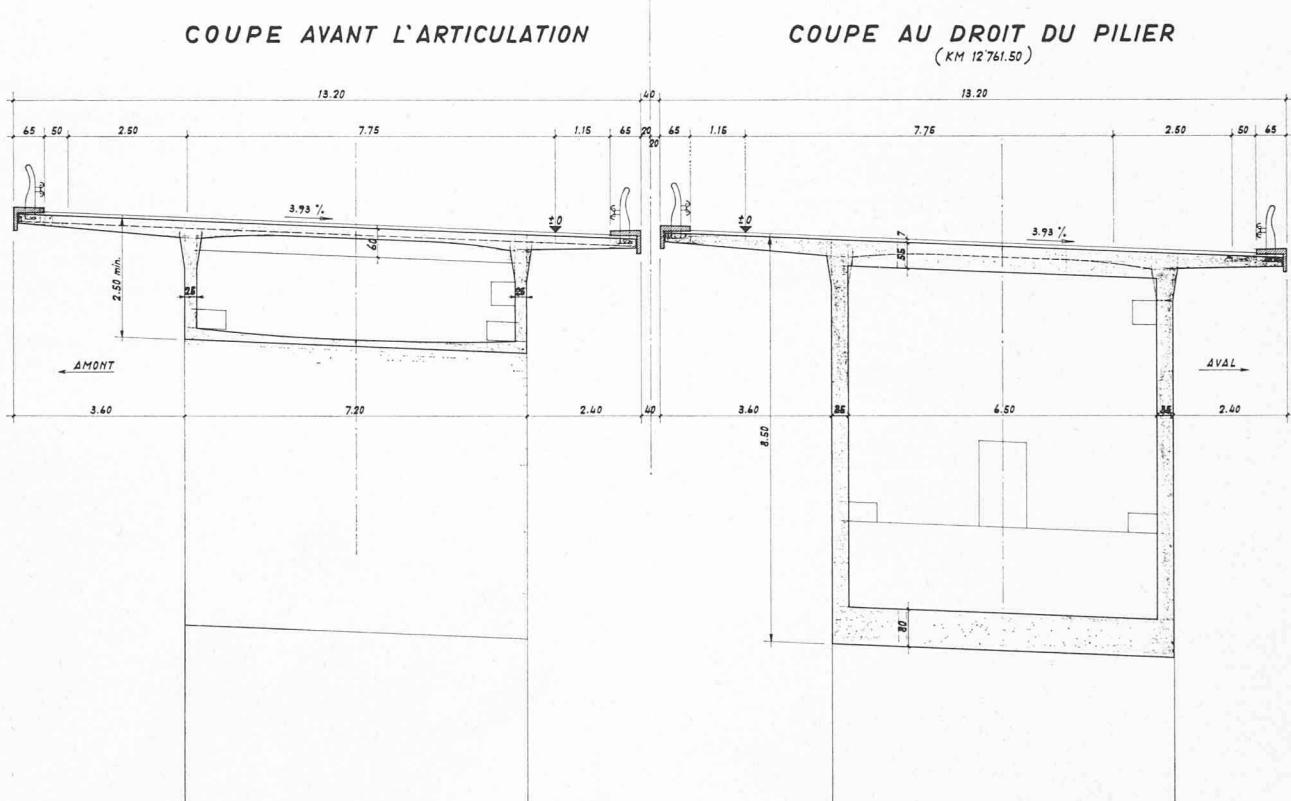
Fig. 2. — Coupes en travers avant l'articulation et au droit du pilier.

Ceux-ci ont une largeur de 13,20 m (deux voies de circulation et une voie d'arrêt (fig. 2).

Le raccordement des parois à la dalle du tablier est renforcé par deux goussets (fig. 2).

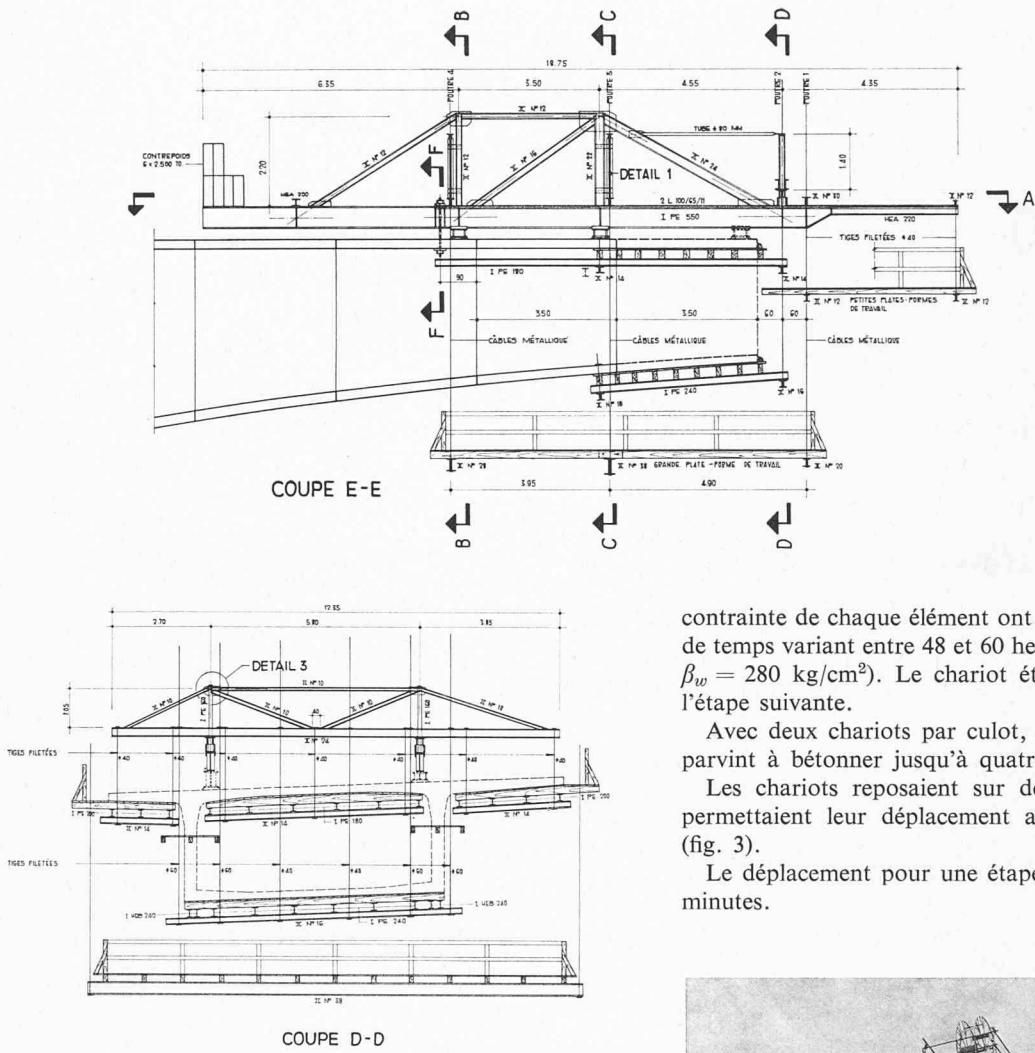
Fig. 3. — Coupes en long et en travers du chariot.

Les chariots reposaient sur des appuis en téflon qui permettaient leur déplacement au moyen de « tir for » (fig. 3).

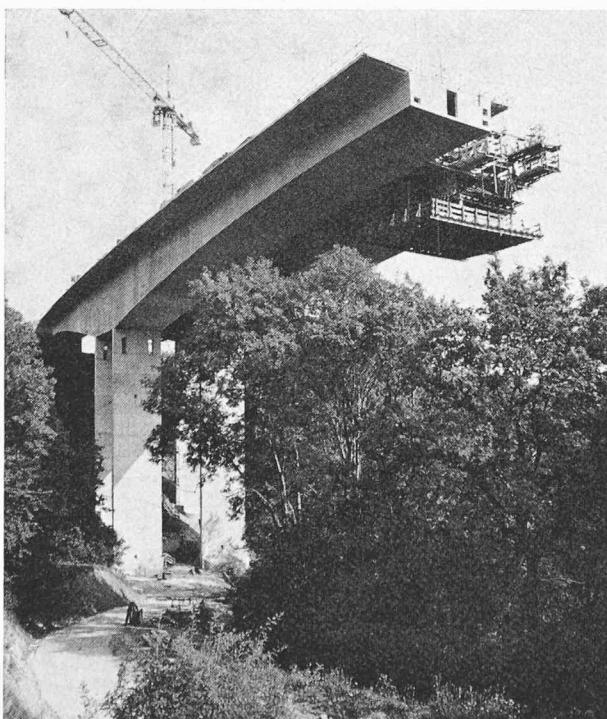
Fig. 4. — Fléau sur la Lutrive.

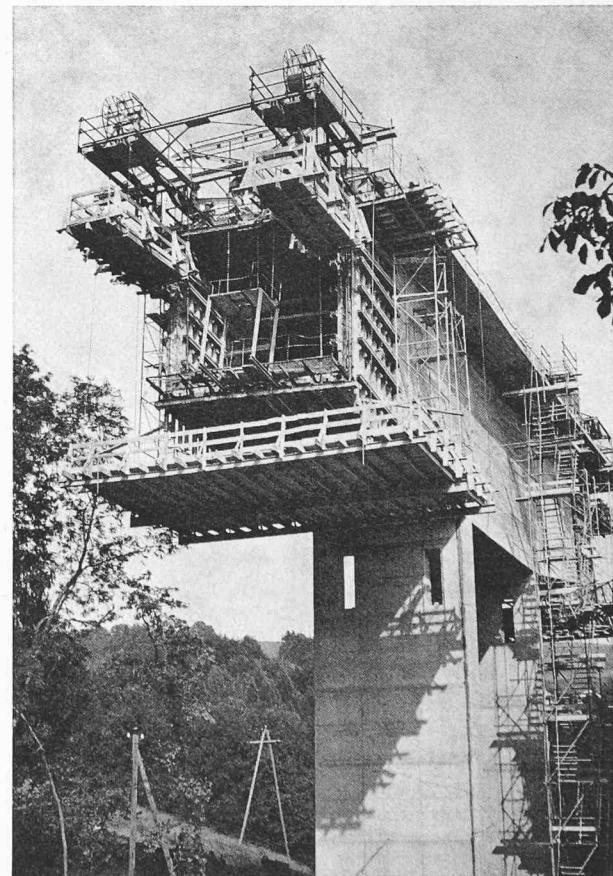
Fig. 5. — Fléau sur le Macheret.
