# Toits, fenêtres, façades

## Contribution du Comité national autrichien

par BERNHARD REICHHART, architecte, Bundesdenkmalamt, Vienne

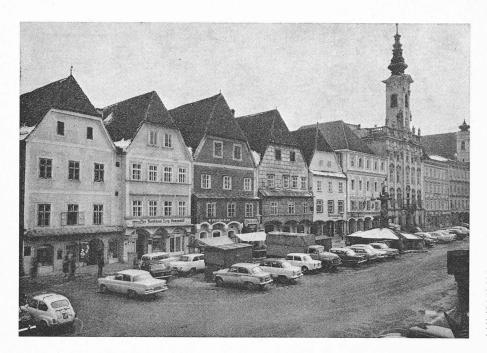
Fig. 5. — Steyr, Haute-Autriche, Place de Ville. Rangée de maisons à pignons; les façades des corps de bâtiments moyenâgeux ont été modifiées au XVIIe siècle.

Les diverses époques exercèrent en outre leur influence sur les formes des toits. Dans les villes se rencontrent les rangées de pignons à forte pente des maisons moyenâgeuses (fig. 5, 6) à côté des toits à contre-pente masqués par de hauts étages d'attique (fig. 7), en même temps que des toitures aux faîtes parallèles aux rues et aux places (fig. 8). Aussi longtemps que les formes et les modes de couverture anciens purent être conservés, une image charmante d'ensemble urbain s'en dégagea soit par l'effet d'unité, soit par l'effet de variété.

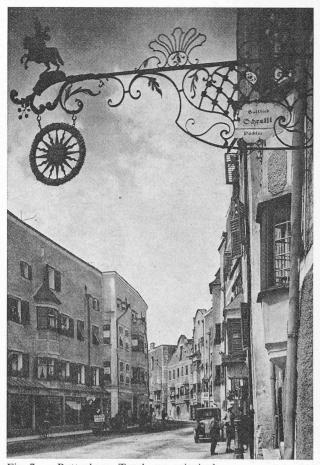
Fig. 7. — Rattenberg, Tyrol, rue principale. Les deux maisons de gauche ont des toits à contre-pente derrière leurs hauts murs d'attique. Les fenêtres ont encore leurs volets de bois.

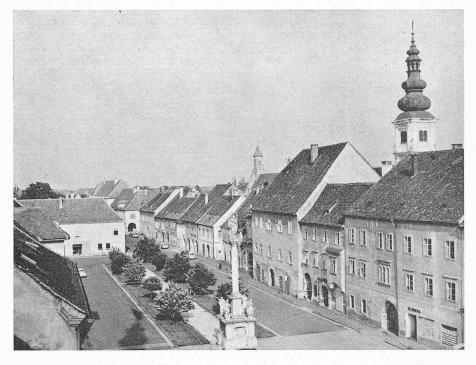
Fig. 8. — Radkersburg, Steiermark, place principale.

Dans tout ce secteur, les maisons ont leurs faîtes parallèles au front de rue.

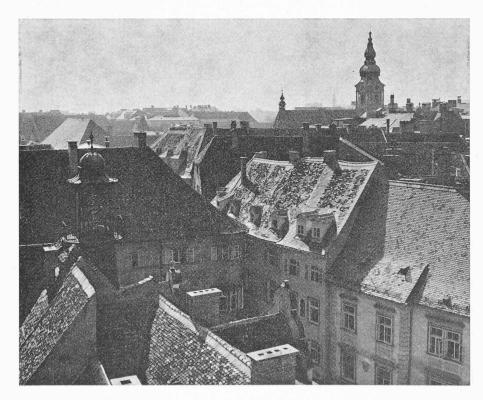
Fig. 9. — Graz, Steiermark. L'unité de matériel de couverture et l'unité dans les formes des toitures sont un des rares exemples d'ensembles urbains conservés intacts en Autriche.

Les formes des toitures subirent en outre des modifications en raison de nouvelles méthodes constructives souvent pour utiliser les volumes existants des toitures. A la fin des années 20, le toit à faible pente devint à la mode en Autriche pour les constructions isolées et finit par s'imposer partout à la place des toits à forte pente. Les formes et les couvertures autochtones ne se sont donc conservées que rarement (fig. 9).

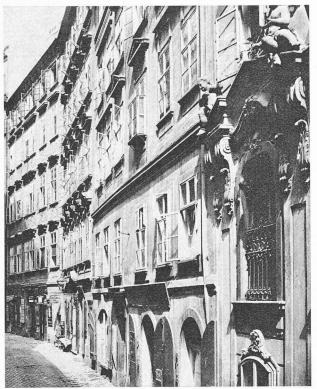
Fig. 14. — A l'origine, les façades n'étaient pourvues que de simples fenêtres. Vers 1820, on ajouta partout une fenêtre extérieure. Un changement dans cette disposition, qui ne toucherait que quelques édifices, compromettrait tout l'ensemble.

Jusqu'au milieu du siècle dernier, les constructions mêmes urbaines ne possédaient que de simples vitrages posés à demeure dans les fénillures et complétés par des doubles fenêtres démontables, posées à l'extérieur. En été, sous la forme de volets de bois, en hiver, sous la forme de guichets vitrés (fig. 14). Par la suite, les fenêtres d'hiver restèrent en place toute l'année, ce qui conduisit au système des doubles fenêtres où les fenêtres extérieures sont au nu de la façade et s'ouvrent à l'extérieur.

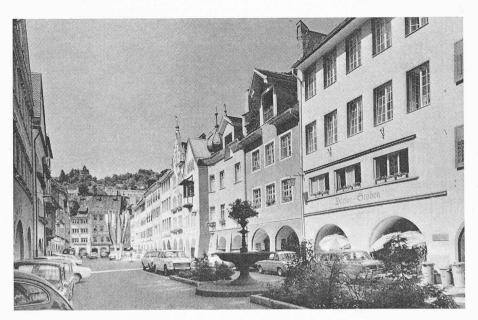
Fig. 15. — Feldkirch, Vorarlberg, Marktgasse.

Les deux maisons de droite sont pourvues de fenêtres à double vitrage. A la façade suivante, les petits bois ont disparu. Tout à droite, fenêtres basculantes à peine admissibles ici.

Dans d'autres cas, les volets de bois subsistent, ce qui conduit à remplacer la fenêtre intérieure par une fenêtre à double vitrage. Pour souhaitable que soit dans de nombreux cas un rétablissement de l'état original, c'est toutefois en premier lieu l'aspect d'ensemble des façades de toute une rue qui doit être pris en considération (fig. 15).

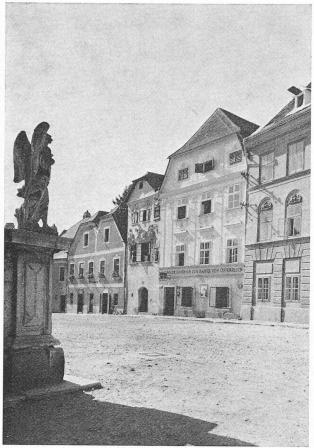
Fig. 16. — Krems, Basse-Autriche, Marché aux grains. Décor de façade très courant dans les petites villes d'Autriche. En dépit de la diversité dans les formes des maisons et des toits et dans la décoration des façades, l'image d'ensemble est harmonieuse.

Par contre, les fenêtres posées au nu des façades, mais s'ouvrant à l'intérieur par une construction appropriée, sont admissibles parce qu'elles changent à peine l'aspect extérieur des façades. Les fenêtres à double vitrage (fig. 16) ou vitrées en Thermopane, comparables par leurs effets de protection aux doubles fenêtres, produisent l'impression d'une simple fenêtre, de telle sorte que ce type de construction permet le retour à l'apparence initiale.

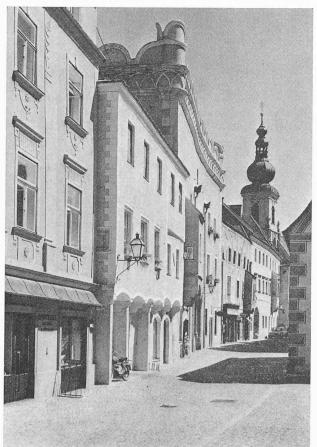
Fig. 17. — Stein, Basse-Autriche, Landstrasse.
Toutes les façades sont ici dans leur état original. Un tel résultat n'est pas souvent atteint.

L'introduction de nouvelles méthodes de construction, les changements dans la production des matériaux, la spécialisation des ouvriers du bâtiment qui ne sont plus jamais polyvalents et qui ne sont plus familiarisés avec les anciennes traditions de la construction, compliquent les restaurations des bâtiments historiques (fig. 17).
