Artikel: La réfection de la piste de l'aéroport de Genève

La réfection de la piste de l'aéroport de Genève

par BERTRAND CORTHAY, Genève

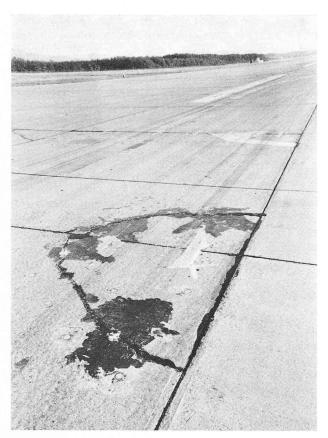
Fig. 1. — Des dizaines de dalles sont dans ce triste état. On distingue le clouage des éléments disloqués.

Dans la partie axiale de cette zone « critique » trois dalles sur quatre sont fissurées, et quelques-unes disloquées. Une opération de sauvetage a été réalisée pendant l'été 1975 : les morceaux de dalle qui présentaient des velléités d'indépendance ont été cloués aux éléments plus fidèles. De part et d'autre des fissures ouvertes, des carottages de 40 mm de diamètre furent exécutés tous les 40 cm environ (fig. 1). Dans ces forages verticaux, il a été scellé des tiges métalliques (fer à béton de 20 mm) à l'aide d'un mortier synthétique expansif. Cette réparation de fortune a atteint son but, mais aujourd'hui il faut reconstruire.

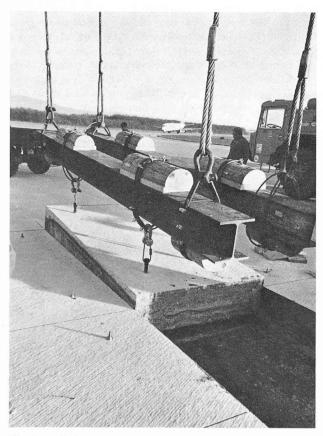
Fig. 2. — Enlevage à la grue des morceaux de dalles sciés.

- a) sciage de la dalle en morceaux de 3 m par 3 m environ;
- b) perçage des éléments et boulonnage de tampons expansifs :
- c) enlevage des éléments à la grue (fig. 2);
- d) terrassement et évacuation des déblais;
- e) exécution de la fondation;
- f) amenée et mise en place de la dalle;
- g) calage et remplissage du vide fondation-dalle par injection;
- h) durcissement du coulis;
- i) clavage entre dalles.
