L'usine de Broc et son bassin d'accumulation (lac de Montsalvens) (suite)

Zeitschrift: **Bulletin technique de la Suisse romande**

Band (Jahr): **54 (1928)**

L'usine de Broc et son bassin d'accumulation (lac de Montsalvens)

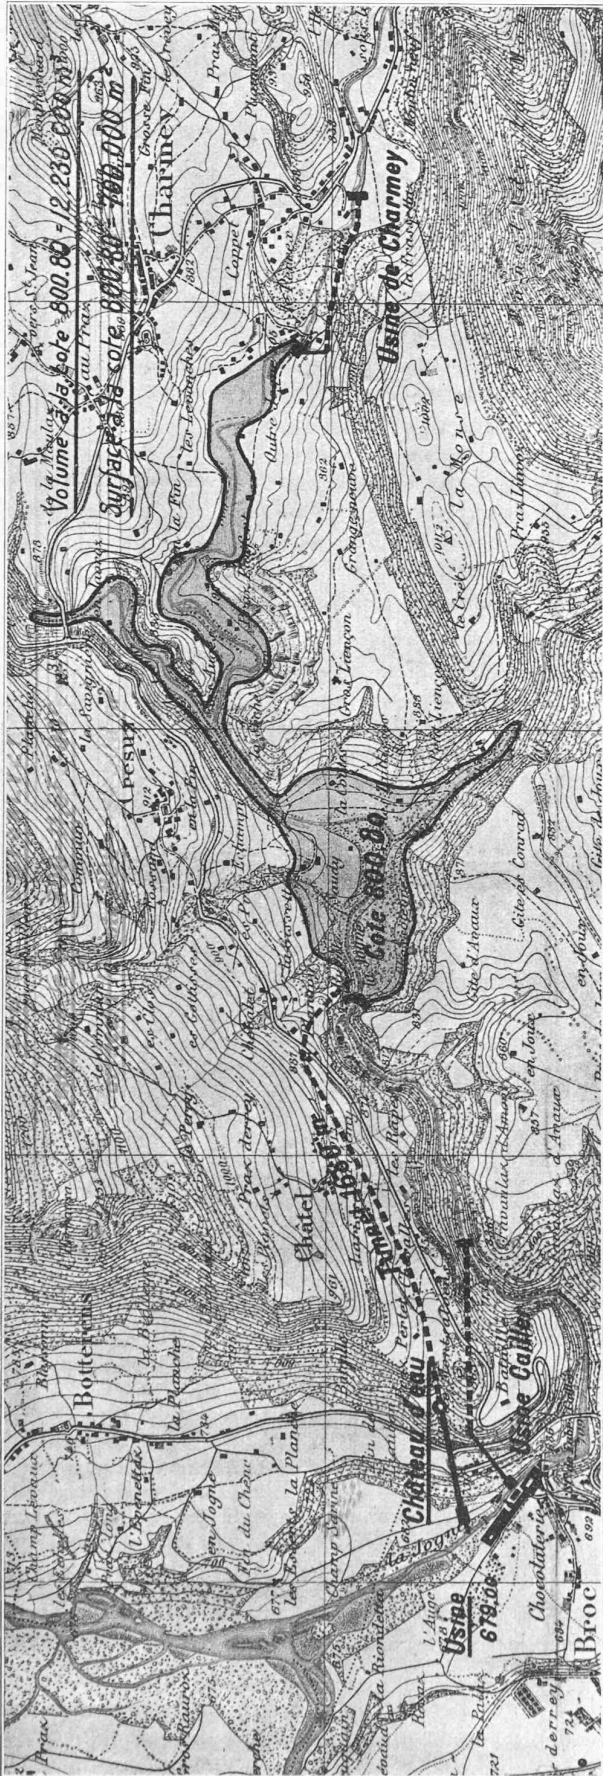
Fig. 5. — Plan général de l'aménagement de l'usine de Broc. — Echelle 1 : 25 000.
Reproduit avec l'autorisation (17.4.1928) du Service topographique fédéral.

Les grandes lignes du projet à exécuter étaient fixées à la fois par les conditions topographiques et par le plan général d'utilisation des cours d'eau fribourgeois. Le problème consistait, en somme, à intercaler la nouvelle usine et son bassin d'accumulation entre le canal de fuite de la centrale électrique déjà existante de la Tzintre (Charmey) et le niveau du futur lac de Rossens, c'est-à-dire entre les cotes 801,60 et 678,10 laissant disponible une chute brute de 121,5 m. Qu'il soit dit en passant que l'usine de la Tzintre n'appartient pas aux *E. E. F.* Elle est la propriété d'une société qui assure la fourniture du courant à la ville de Bulle et à quelques villages des alentours. (Fig. 5.)

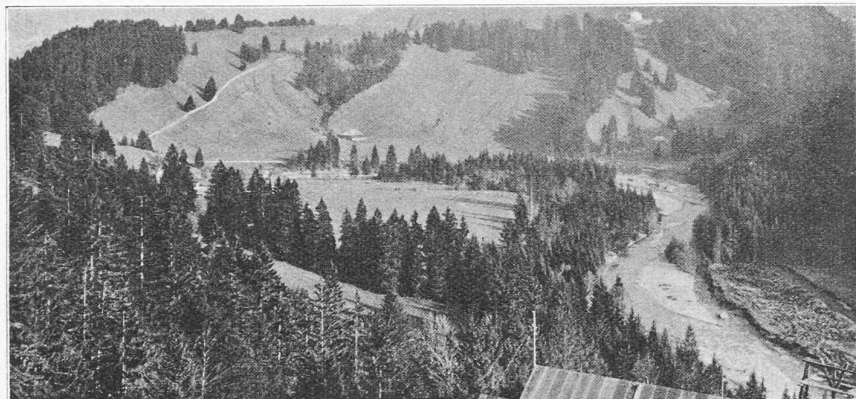
Fig. 7. — Bassin du lac de Montsalvens.

Le débit naturel de la Jogne est très variable : il tombe à l'étiage à 1,2—1,5 m³ par seconde pour s'élever, lors des grandes crues, à 150 m³ environ. Les observations faites pendant les dix années qui ont précédé la création du barrage, (1907-1917), ont montré que le débit moyen annuel de la rivière varie de 4,4 m³ à 10 m³ par seconde suivant que les années sont très sèches ou très humides. Pendant cette période de dix ans, la valeur moyenne de ce débit annuel a été de 7,5 m³ par seconde. A ce chiffre correspond un volume annuel de 237 000 000 m³. (Fig. 7.)

Les terrains submergés sont surtout graveleux. Les *E. E. F.* exproprièrent plus de cent hectares et démolirent dix bâtiments dont une ferme assez grande. Le pont de bois du Saudy sur la Jogne dut être déplacé. Il en fut de même de la conduite d'eau d'alimentation de la ville de Bulle : un pont métallique lui permet aujourd'hui d'enjamber le bras du lac qui pénètre dans la vallée du Javroz. (Voir fig. 7.)

Lorsqu'après l'achèvement des travaux, l'eau s'éleva derrière le barrage, rien d'anormal ne fut constaté tant que le niveau n'eut pas atteint la cote 780. Mais une fois cette cote dépassée, des venues d'eau se manifestèrent dans la vallée de la Gîte d'Avaux (voir fig. 7) qui augmentèrent en importance au fur et à mesure que le bassin se remplissait. Le débit de ces résurgences fut évalué à 0,500 m³ par seconde quand le lac fut arrivé à la cote 792,45. Décision fut alors prise d'aveugler ces fuites.

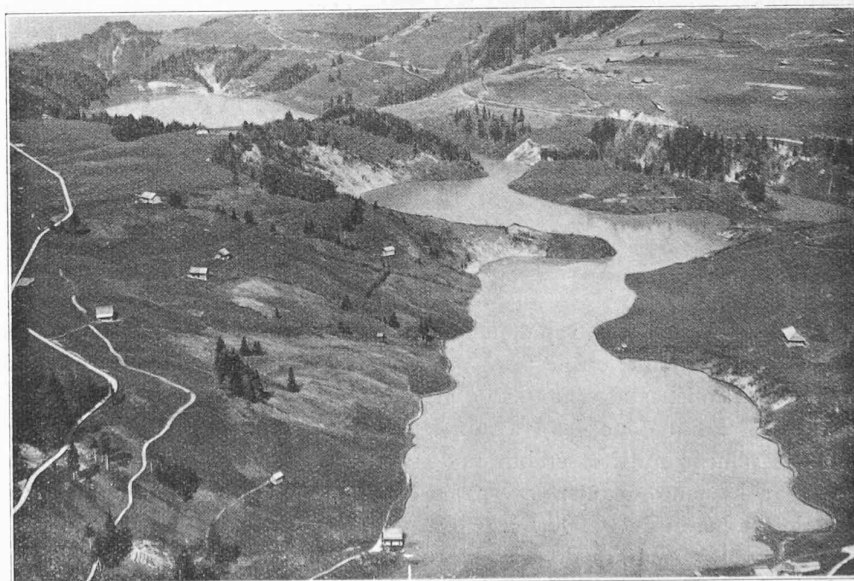
Fig. 8. — Lac de Montsalvens, vu à vol d'oiseau.

Le lac ainsi constitué couvre une superficie d'à peu près 693 000 m². Son contour est des plus irréguliers : il allonge des bras dans les vallées de la Jogne, du Javroz et du Motélon en manière de fjords plus ou moins profonds. (Fig. 8.)

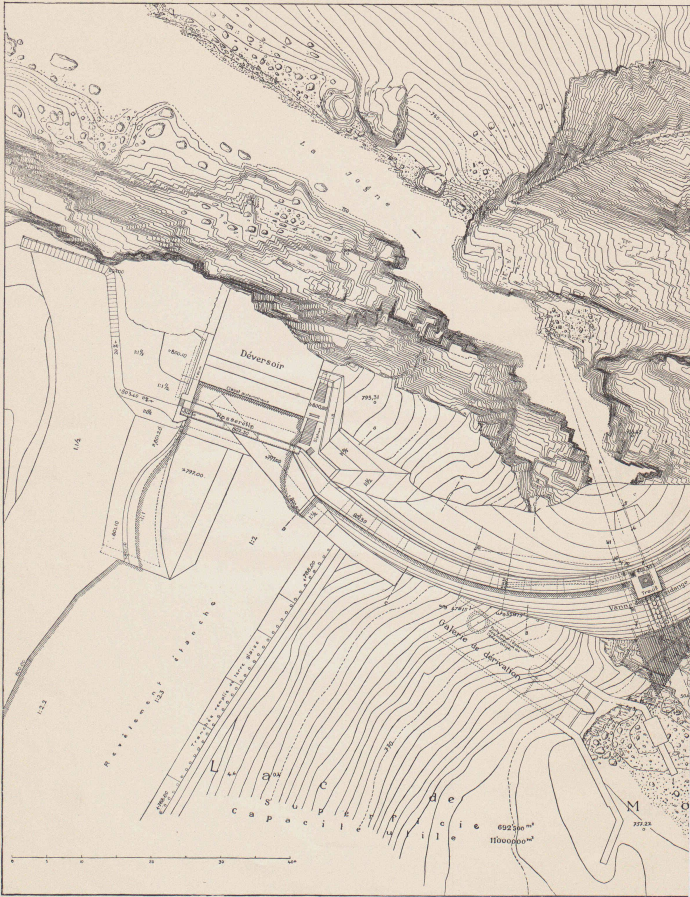
LE BARRAGE SUR LA ... OGNE, A MONTSALVENS

A gauche, le déversoir à clapet automatique remplacé, au moment de la surélévation du niveau du lac, à 800,80, par des cannes à secteur.

Au delà de la culée de gauche, le barrage est prolongé par un déversoir destiné à évacuer le trop plein du lac. Un pont de service surmontant le barrage unit les deux rives en passant par-dessus le déversoir. Autrefois, une partie du trop plein du lac pouvait passer sous les arches du pont et s'écouler le long du parement aval.

Ces arches ont été murées lors de l'exhaussement du lac en 1926 et maintenant le déversoir est la seule issue pour les eaux. Le déversoir est muni de deux vannes pivotantes dont la crête supérieure est à la cote 800,80 et qui, ouvertes, peuvent livrer passage à 145 m³ d'eau par seconde, débit maximum des plus grandes crues de la Jogne.
