Etude géologique des terrains de fondation du Barrage de Bou-Hanifia¹

par ALFRED FALCONNIER et AUGUSTIN LOMBARD, Drs. Sc., géologues-conseils.

Introduction.

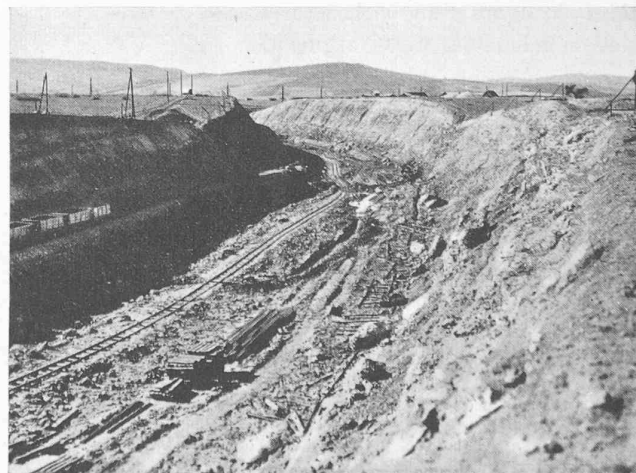
Fig. 8. — Vue générale du tronçon central du canal de fuite durant les travaux d'excavation.

C'est la raison pour laquelle on a préféré creuser un canal dans le plateau quaternaire (voir planche I et figure 8) de manière à asseoir les bajoyers et le radier du canal de fuite sur des terrains alluviaux plus ou moins cimentés et sur un soubassement marneux aussi peu altéré que possible.
