QUELQUES PROJETS EXÉCUTÉS DANS LA RÉGION DE VEVEY

par CHARLES LÉGERET, architecte E. P. U. L., à Vevey

I. Villa à La Tour-de-Peilz

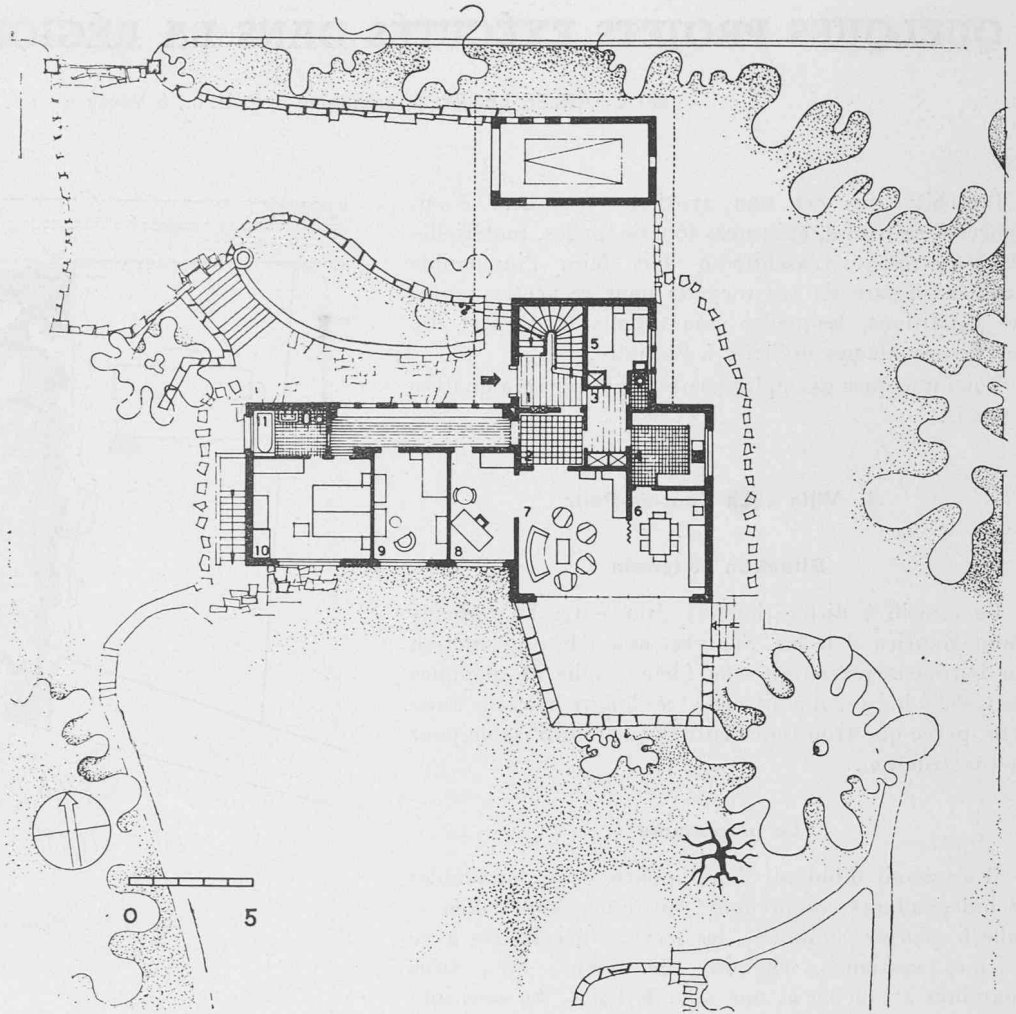
Fig. 2.
Plan
du rez-de-chaussée.

- 1 escalier
- 2 hall central
- 3 vestiaire
- 4 cuisine
- 5 chambre de bonne
- 6, 7 living-room
- 8, 9, 10 chambres
- 11 salle de bains
- 12 chauffage
- 13 cave à vins
- 14 buanderie
- 15 caves
- 16 terre-plein

1. La terrasse, élément principal, qui doit bénéficier du meilleur emplacement dans le jardin a été éloignée le plus possible de la villa locative voisine qui surplombe notre terrain.
2. Le living-room avait sa place logiquement derrière la terrasse, ceci en raison de la disposition du terrain plus profond que large. Ce groupe est l'élément déterminant du plan.
3. La position de quelques hêtres rouges limitait encore cette terrasse au sud et lui portait ombrage.
4. La liaison entre les éléments réception et services étant une obligation, ces derniers se situaient, par conséquent, en arrière des salons.

5. Les autres éléments devaient presque tous trouver leur place d'une façon systématique. Ainsi, les chambres à coucher ne pouvaient se trouver ailleurs qu'au sud et leur vestibule de distribution les isolait de la face nord. Aucune chambre ne devait s'ouvrir sur le côté ouest à cause de la villa voisine.

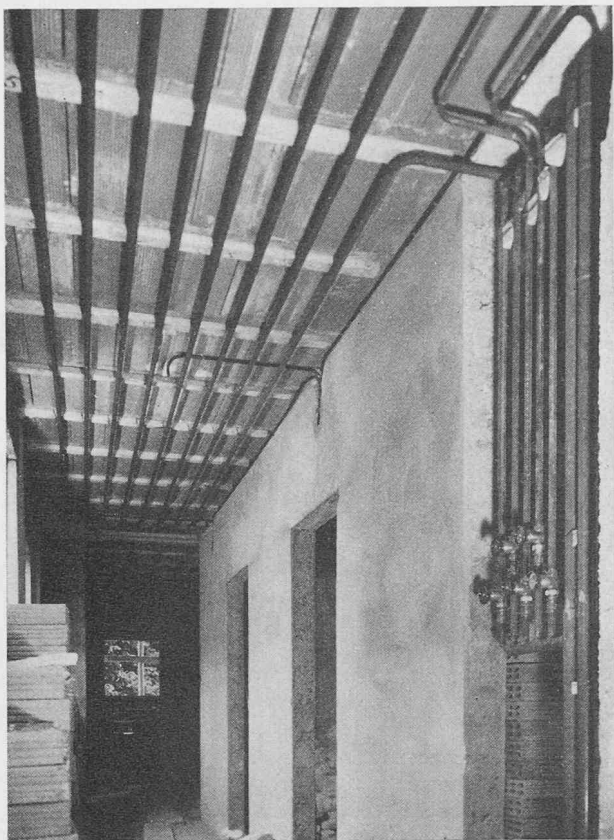
Fig. 7. — Serpentins pour le chauffage par radiation dans le plafond.

Sur la droite, on remarque le tableau de réglage.

Les grandes dimensions des baies, notamment celles des salons, ont imposé la suppression des radiateurs. Le chauffage par rayonnement a été alors installé et les serpentins fixés sous les dalles. La radiation de la chaleur se fait par les plafonds suspendus en plâtre. Ce système présentait l'avantage de ne pas retarder la construction et permet un rendement assez rapide du chauffage. Des isolations ont été prévues pour isoler le dessus des planchers et éviter une température au sol supérieure à 16°. Deux tableaux de réglage par appartement permettent de modifier la température dans tous les locaux.

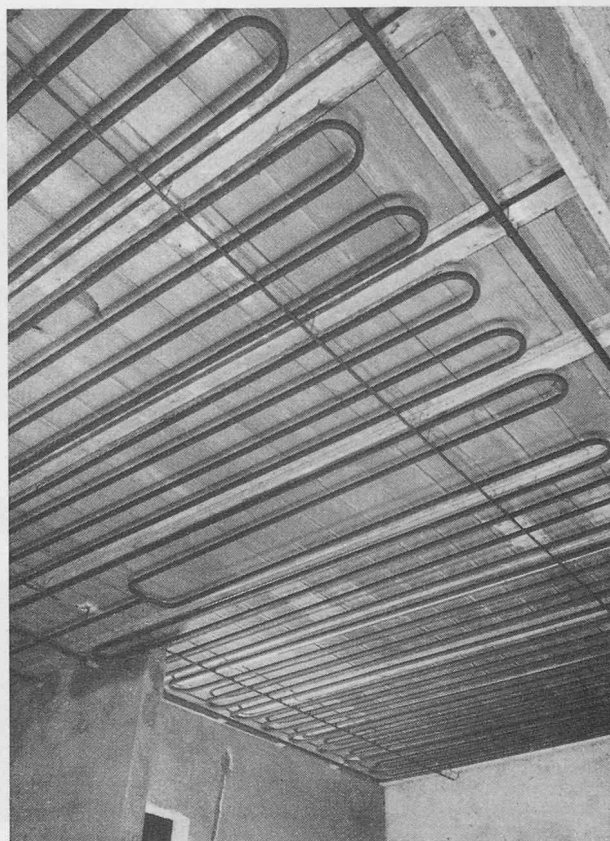
Fig. 8. — Living-room. Disposition des serpentins pour le chauffage par radiation dans le plafond.

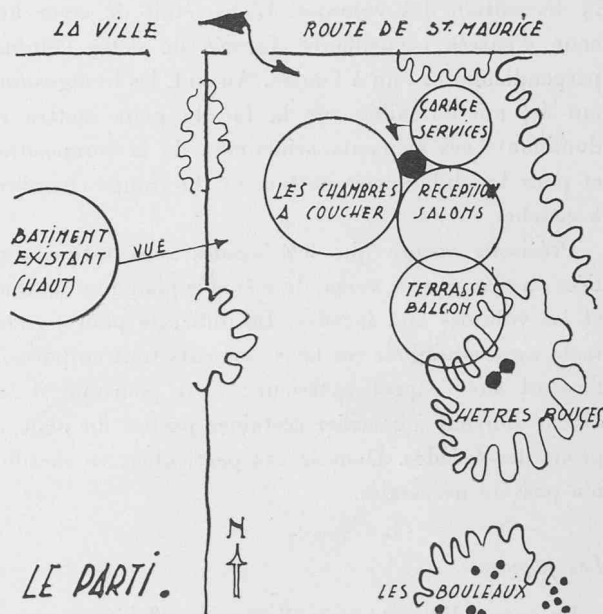
Fig. 9. — Distribution schématique des différents éléments du plan.

Toutes ces conditions sont résumées par le croquis ci-contre.

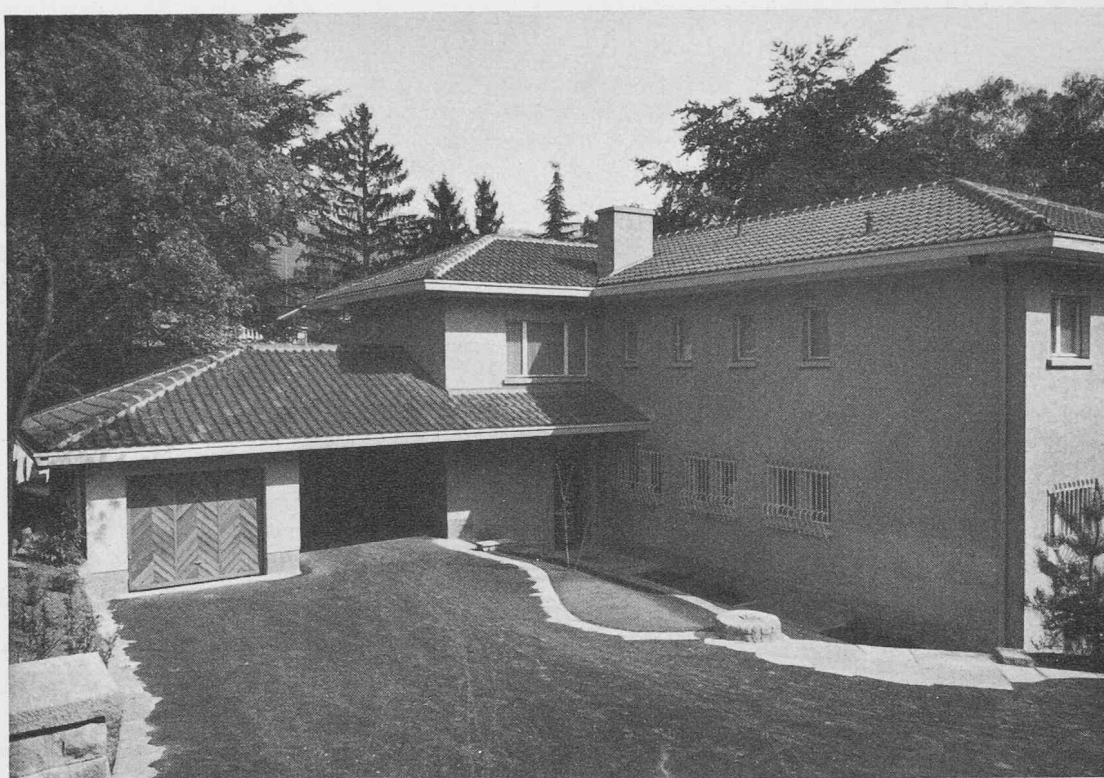
Fig. 12. — Vue de l'entrée.

La dominante de cette architecture est l'horizontale. C'est pourquoi les toits à deux pans ont été bannis dans le cas particulier. Le principe du toit à quatre pans à faible pente, avec de larges avant-toits, a été choisi. Les chéneaux encaissés marquent encore l'horizontale par la simplification des lignes. Il faut admettre par expérience que les éléments horizontaux conviennent aux endroits situés aux bords des lacs et surtout là où les arbres, comme dans le cas présent les bouleaux qui s'y trouvent, sont disposés en verticales affirmées. Les balustrades des balcons et le jeu des couleurs entre l'avant-toit et les façades accusent aussi la dominante de cette architecture (avant-toits peints à l'huile, couleur blanc crème, les façades avec crépi lie de vin clair, cette couleur rosée s'accordant d'ailleurs très bien avec les grosses masses de verdure).

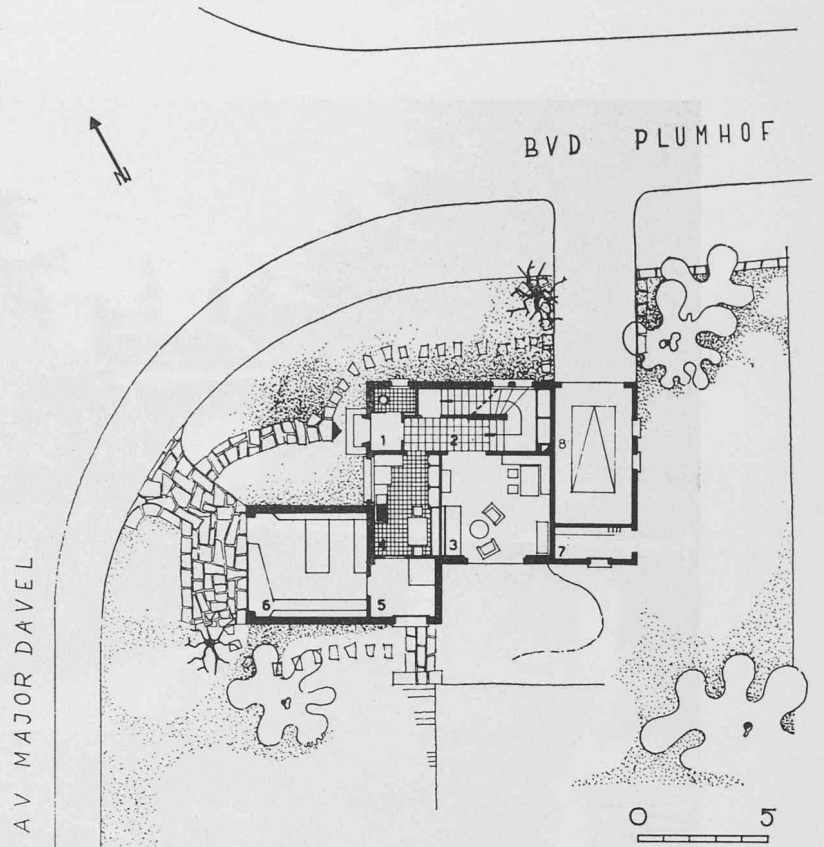
Fig. 13. — Plan du rez-de-chaussée.

| 1 entrée | 7 local outils jardin |
| 2 hall et escaliers | 8 garage |
| 3 salle commune | 9 buanderie |
| 4 cuisine | 10 abri PA, cave |
| 5 arrière-magasin | 11 cave |
| 6 épicerie | 12 chauffage et soute |

La liaison entre partie habitation et magasin se fait par la cuisine et l'arrière-magasin. Quant à la distribution de l'habitation, celle-ci n'offre rien de particulier, sauf que la partie réception se trouve au rez-de-chaussée et les chambres à coucher à l'étage.

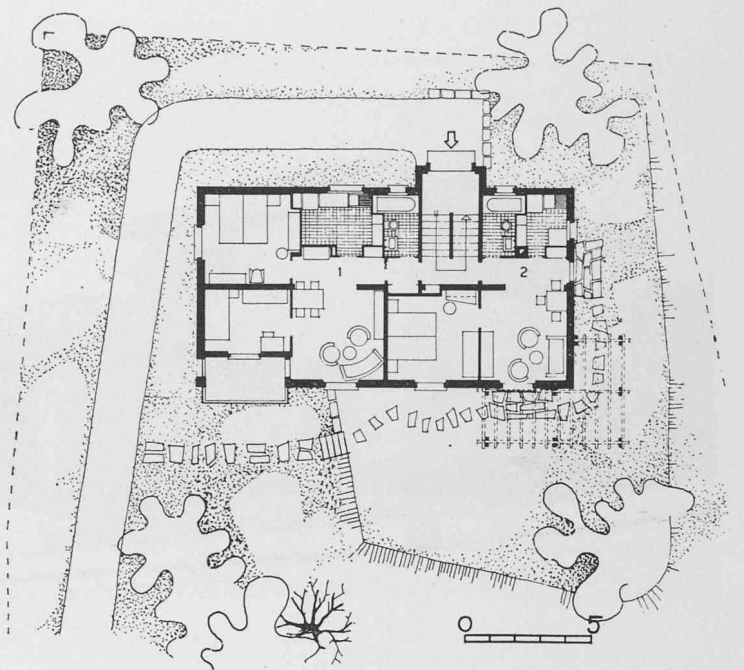
Fig. 20. — Plan-type (rez-de-chaussée).

- 1 appartement 3 pièces
- 2 appartement 2 pièces
- 3 local tableau électrique
- 4 local de chauffage
- 5 soute
- 6 local à poussettes
- 7 buanderie
- 8 étendage

Pour des raisons d'économie, le principe de distribution des pièces était le suivant : entrée dans les appartements par un petit vestibule s'ouvrant sur le living-room. Dès ce dernier, on accède aux chambres et l'on remarquera qu'aucune place n'est perdue par des corridors inutiles. Les cuisines et bains sont groupés sur un même tuyau de descente.

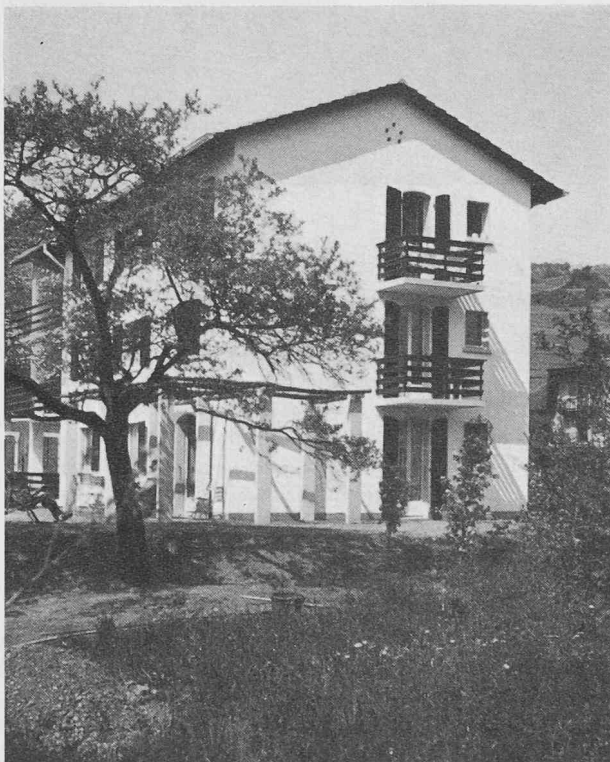
Fig. 23. — Façade est, avec la pergola.

L'extérieur a été traité un peu comme une villa, crépi rustique à la truelle blanc crème, création d'une pergola et d'une terrasse au niveau du rez des 2 pièces. La toiture est à deux pans, pour rester dans le style du village. Les avant-toits, à chevrons apparents, et les balcons en bois moulurés sont peints en brun foncé.
