Les étanchéités de ponts

par Friedrich Kilcher, Soleure, et Michel Fouvy, Cully

Nous décrivons et examinons les dégâts que l'on rencontre couramment sur les ouvrages d'art en béton armé et précontraint. Nous analysons ensuite ces dégâts pour essayer de découvrir leurs causes. La recherche de ces causes nous conduit à préciser les fonctions exactes de l'étanchéité dans la protection de l'ouvrage d'art en béton.

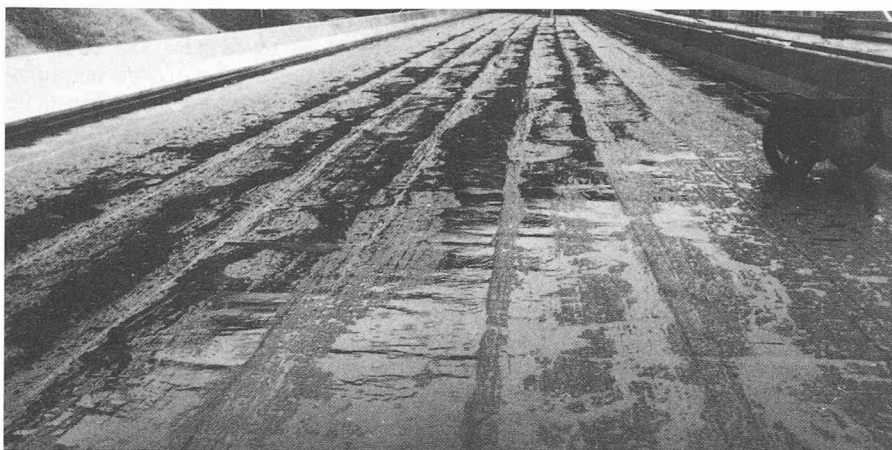
Fig. 8. — Les joints entre des feuilles à base de bitume modifié forment une retenue d'eau qui reste dans les pores de l'enrobé.

peuvent causer un compactage différentiel du revêtement lors du cylindrage (spécialement avec les enrobés), mais aussi blesser l'étanchéité des joints par des pressions locales excessives (fig. 8).
