**Artikel:** Les étanchéités de ponts

## Les étanchéités de ponts

par Friedrich Kilcher, Soleure, et Michel Fouvy, Cully

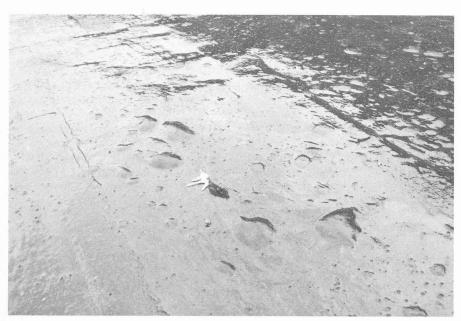
Fig. 3. — Bulles apparues sous une feuille préfabriquée à base de bitume modifié.

Cette pression peut être si forte qu'elle conduise à une formation de bulles et à un décollement entre l'étanchéité et son support de béton ou à un décollement entre le revêtement et l'étanchéité (fig. 3).

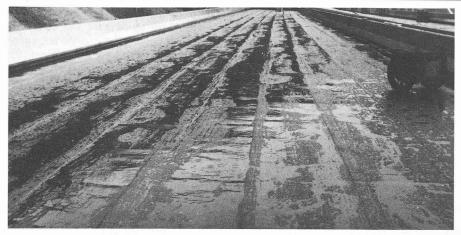
Fig. 8. — Les joints entre des feuilles à base de bitume modifié forment une retenue d'eau qui reste dans les pores de l'enrobé.

peuvent causer un compactage différentiel du revêtement lors du cylindrage (spécialement avec les enrobés), mais aussi blesser l'étanchéité des joints par des pressions locales excessives (fig. 8).

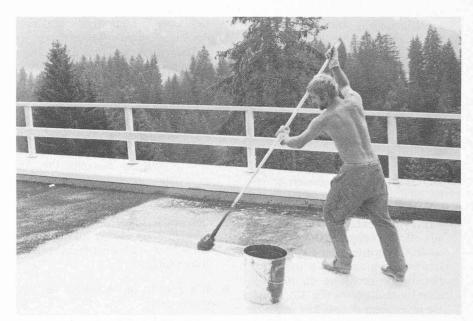
Fig. 11. — Pose manuelle de l'étanchéité néoprène (Efkaprène®).
