Les étanchéités de ponts

par Friedrich Kilcher, Soleure, et Michel Fouvy, Cully

Nous décrivons et examinons les dégâts que l'on rencontre couramment sur les ouvrages d'art en béton armé et précontraint. Nous analysons ensuite ces dégâts pour essayer de découvrir leurs causes. La recherche de ces causes nous conduit à préciser les fonctions exactes de l'étanchéité dans la protection de l'ouvrage d'art en béton.

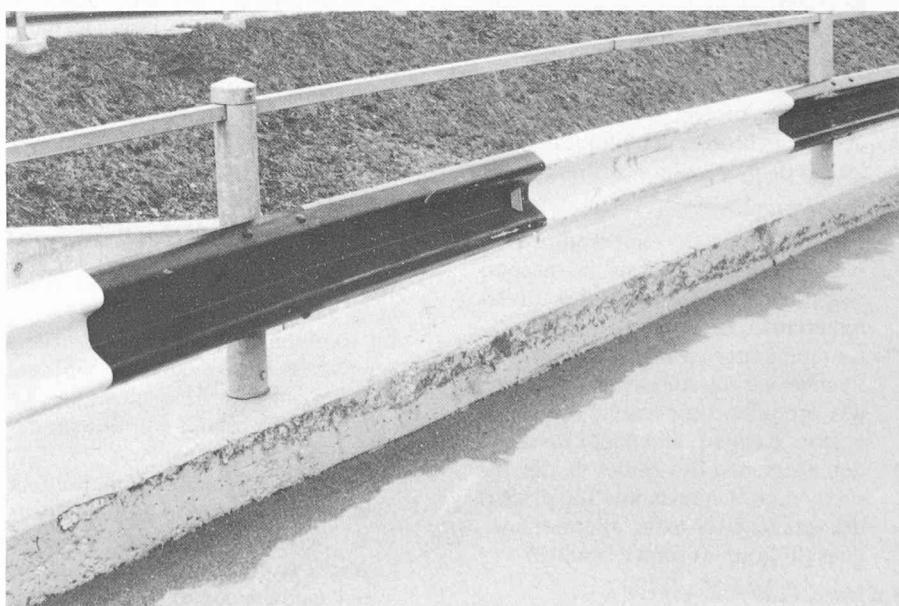
Fig. 1. — Protection de bordures endommagée par le chasse-neige.

le chasse-neige endommage la surface de roulement, les joints de dilatation et les bordures (fig. 1), les engins de nettoyage peuvent arracher la protection des bordures avec leurs brosses métalliques, les cas de pannes ou d'accidents.

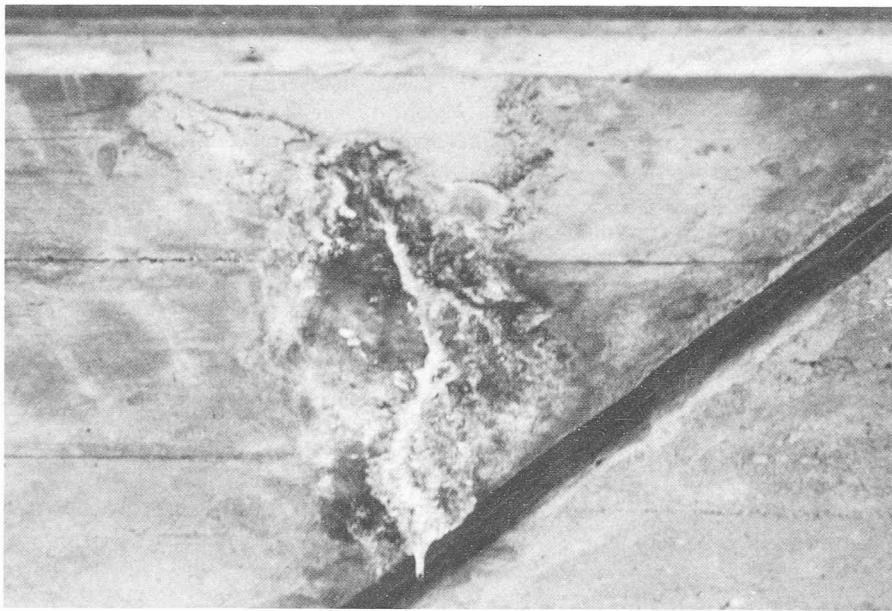
Fig. 2. — Efflorescence d'hydroxyde de calcium apparaissant à l'endroit d'une fissure du tablier d'un pont.

- L'eau de pluie pénètre dans les fissures, dissout l'hydroxyde de cal-

cium et affaiblit par conséquent le béton. De nos jours, l'eau de pluie contient des sels dissous (fig. 2).

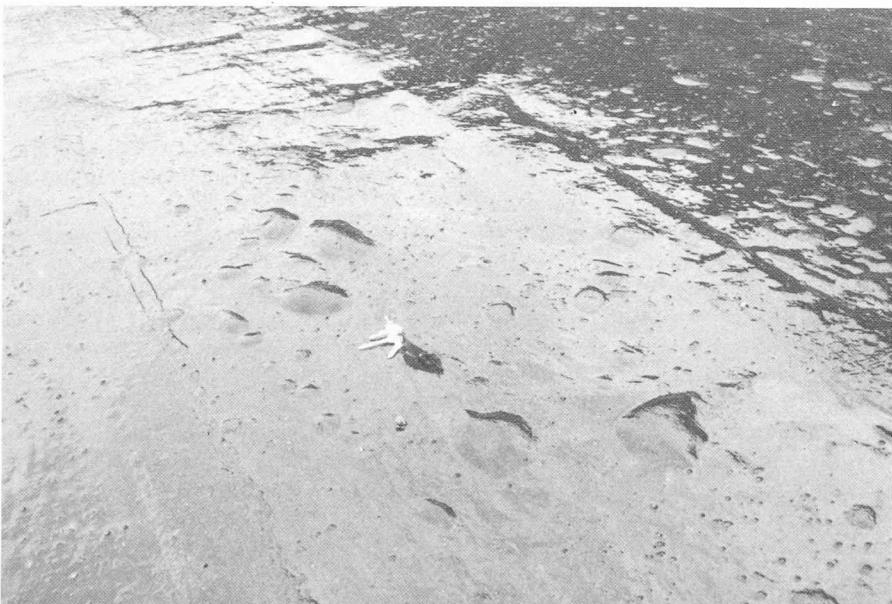
Fig. 3. — Bulles apparaues sous une feuille préfabriquée à base de bitume modifié.

- L'eau de pluie traverse le revêtement routier et sépare le bitume des agrégats (désenrobage).
- L'eau oxyde les armatures, cette rouille gonfle et fait éclater le béton.
- L'eau augmente de volume en gelant: ce gonflement peut causer des dégâts au béton, à l'étanchéité et au revêtement.
- La combinaison béton - étanchéité - revêtement routier contient toujours de l'eau sous forme quelconque. Le rayonnement solaire entraîne un dégagement de vapeur. La pression de vapeur se manifeste à l'intérieur du béton, directement sous l'étanchéité ou aussi entre l'étanchéité et le revêtement (surtout avec l'asphalte coulé). Cette pression peut être si forte qu'elle conduise à une formation de

bulles et à un décollement entre l'étanchéité et son support de béton ou à un décollement entre le revêtement et l'étanchéité (fig. 3).

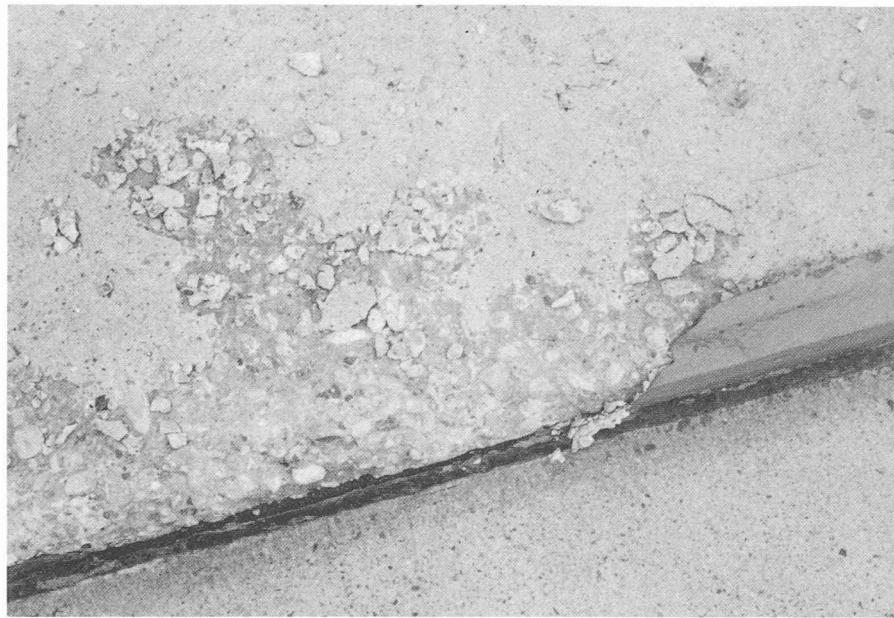
Fig. 4. — Béton désagrégé par le choc de température provenant du sel de déneigement. On remarque très bien la différence entre le béton de la surface et celui du noyau. Une protection ne peut pas empêcher cette désagrégation.

Un béton gélif soumis à telles conditions se fissure et s'épauprre, ce qui conduit à une destruction de la surface du béton. Cette destruction se répète à chaque salage. On constate que le revêtement routier protège le béton se trouvant au-dessous contre ce choc thermique; par contre, celui-ci agit avec une très grande intensité sur le béton des bordures et des parapets, même à travers une protection étanche (fig. 4).

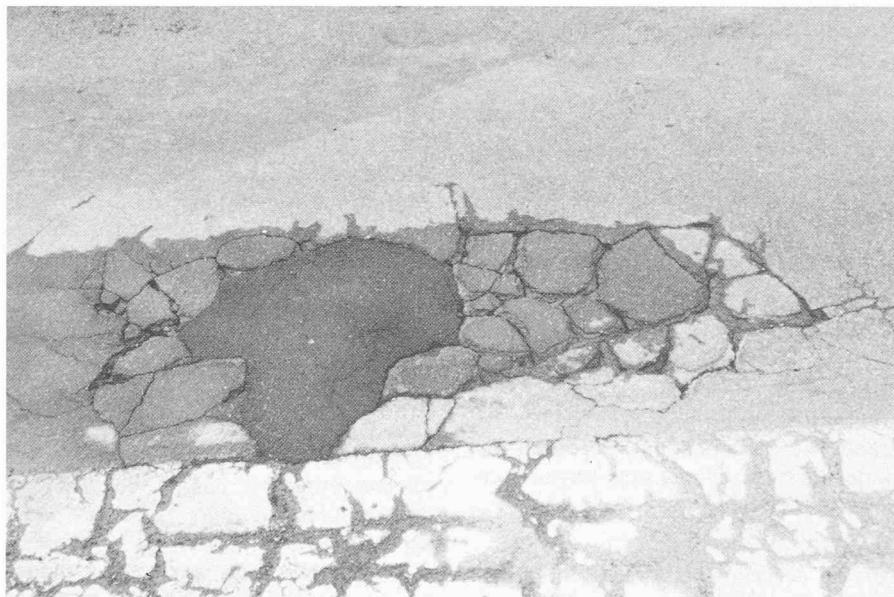
Fig. 5. — L'enrobé s'est désagrégé après quelques hivers, le support sur lequel il se trouve étant trop flexible (tendre).

On ne devrait pas, par exemple, avoir une épaisseur et une élasticité trop grandes et en même temps une dureté trop faible. En effet, en hiver le revêtement devient cassant et il se désagrège si le support est trop tendre. Au contraire, un revêtement placé sur un support plastique et mou « flotterait » en été (fig. 5 et 6).

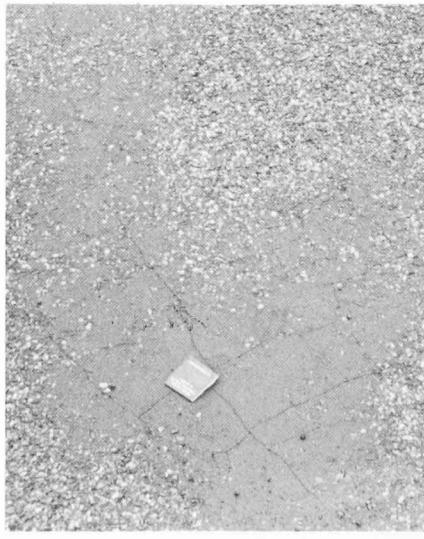
Fig. 6. — Ce revêtement d'asphalte coulé s'est désagrégé après un hiver seulement, l'étanchéité étant épaisse et trop tendre.

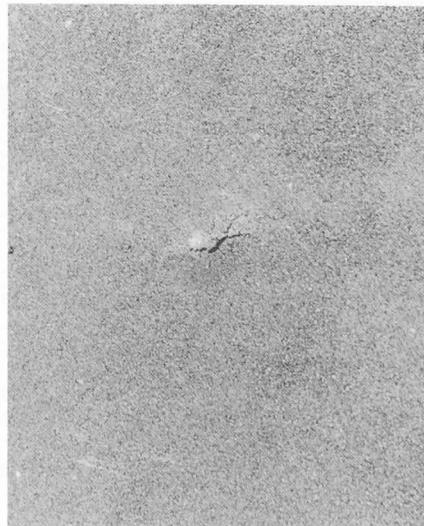
Fig. 7. — Les bulles apparues sous l'étanchéité ont aussi détérioré l'enrobé.

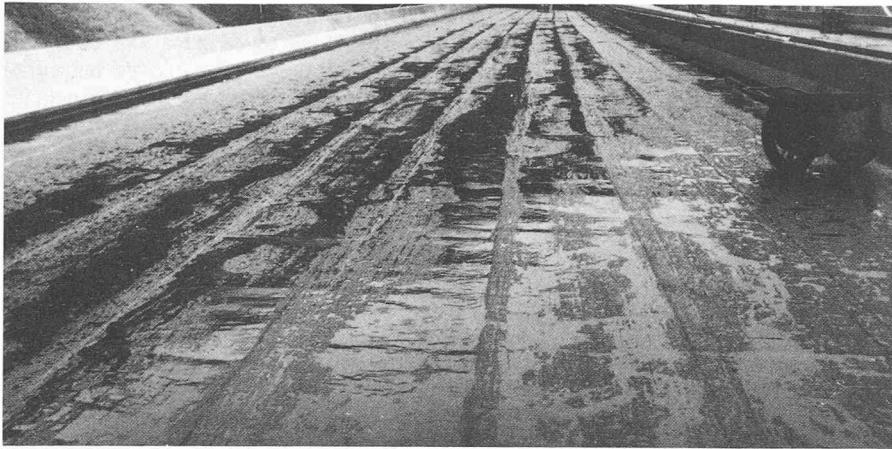
Fig. 8. — Les joints entre des feuilles à base de bitume modifié forment une retenue d'eau qui reste dans les pores de l'enrobé.

peuvent causer un compactage différentiel du revêtement lors du cylindrage (spécialement avec les enrobés), mais aussi blesser l'étanchéité des joints par des pressions locales excessives (fig. 8).

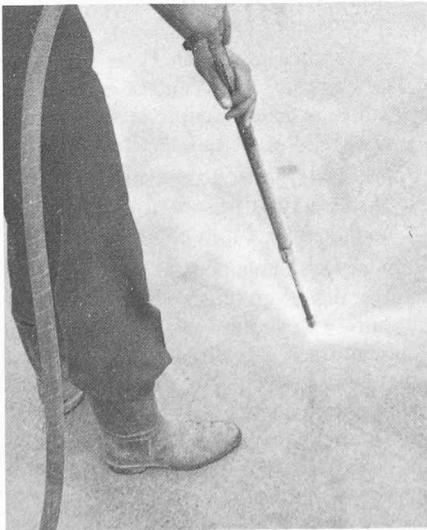
Fig. 9. — Nettoyage à l'eau sous très haute pression de la surface du béton (750 bars).

- aux irrégularités de la surface du béton. En particulier après le nettoyage à l'eau sous très haute pression, la surface du béton peut devenir rugueuse et l'étanchéité doit pouvoir épouser toutes ces formes,
- aux variations de dimensions du béton provenant des changements de température, sans pour autant provoquer de contraintes,
- à tous les raccords, aux bordures, aux joints de dilatation, aux écoulements d'eau, etc...
- absolument « ponter » élastiquement les fissures.

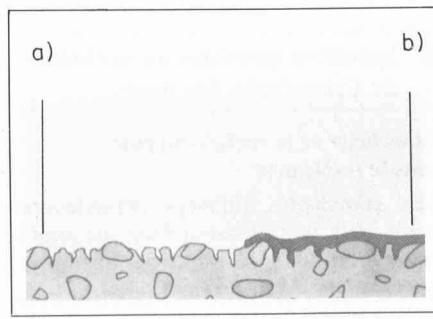
Fig. 10. — a) béton nettoyé au moyen du jet d'eau sous pression; b) le primer pénètre dans les pores du béton.

de rouleaux. Celui-ci s'infiltre de 1 à 3 mm environ dans le béton (là où il y a des fissures, l'infiltration est plus profonde que dans un béton très compact).

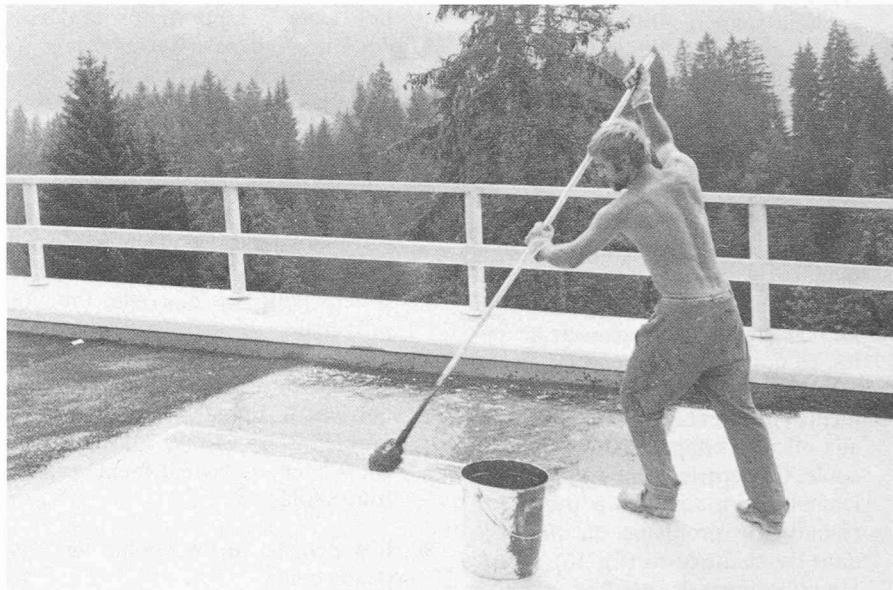
Fig. 11. — Pose manuelle de l'étanchéité néoprène (Efkaprène®).

L'*Efkaprène S 3* est mélangé avec le vulcanisateur sur le chantier et peut être appliqué au moyen de rouleaux en peau de mouton sur le béton ayant déjà reçu le primer, ceci le même jour. On emploie 700 à 800 gr/m² et par couche. Après séchage de la première couche, on pose la couche suivante. Les diverses couches une fois vulcanisées forment une peau d'étanchéité en caoutchouc d'une épaisseur de 0,7 à 1 mm; ce monocouche est adhérent, élastique, résiste à l'entaille et « ponte » les fissures.

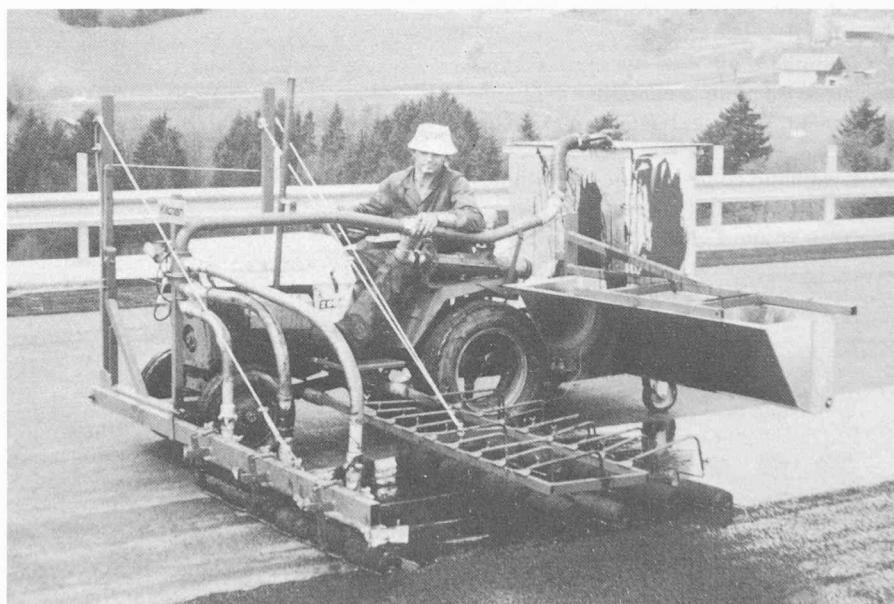
Fig. 12. — Pose de l'étanchéité néoprène avec une machine spéciale.

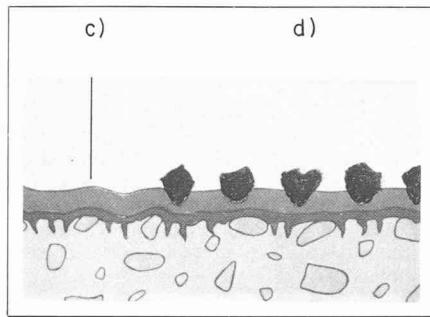
Fig. 13. — c) l'étanchéité néoprène s'adapte à la surface et adhère fortement au primer; d) les granulés de caoutchouc servant de liaison pour le revêtement routier sont épandus sur la dernière couche d'étanchéité néoprène.

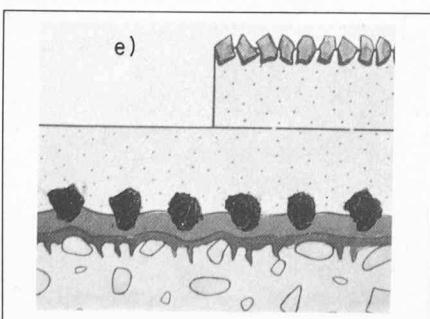
Fig. 16. — e) l'asphalte coulé s'accroche aux granulés de caoutchouc.

L'asphalte coulé entoure les granulés de caoutchouc (environ 1 grain par cm²), ce qui l'empêche de glisser la-

téralement, si bien que l'asphalte coulé peut être considéré comme fixé complètement à la surface.

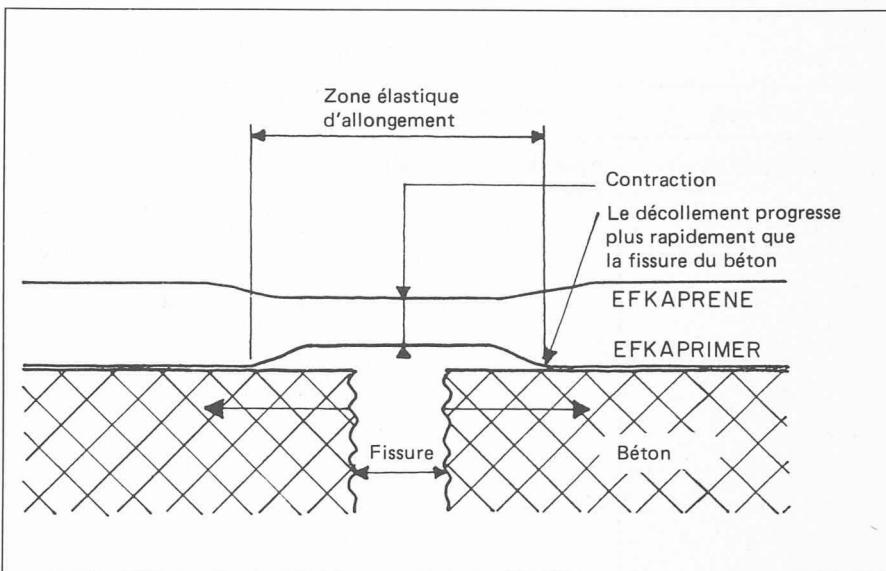
Fig. 14. — Représentation schématique du ponçage d'une fissure.

L'excellente étanchéité du béton avec le néoprène «ponte» aussi les fissures survenant après coup (fig. 14).

L'adhérence reste cependant suffisante pour résister aux autres actions, telles que pression de vapeur, effort mécanique horizontal, etc... (fig. 14).

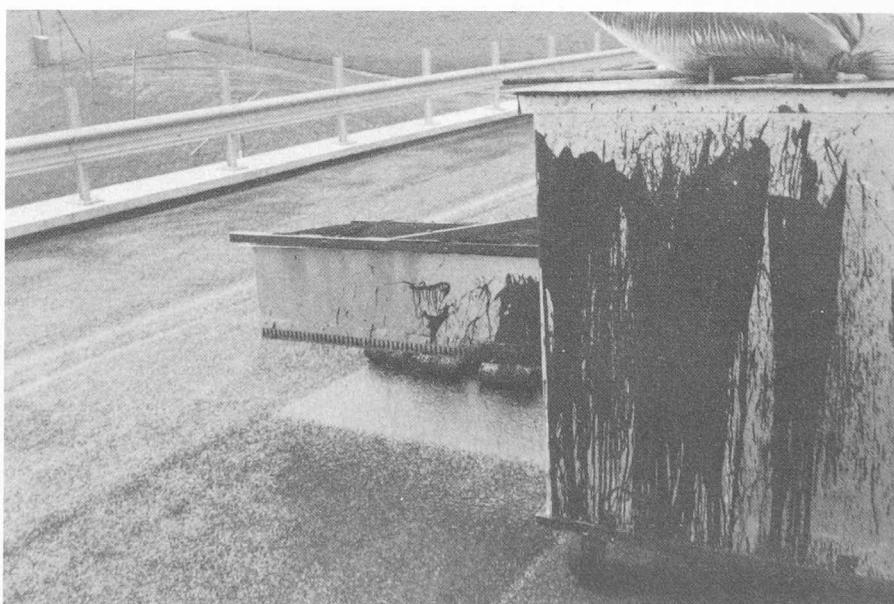
Fig. 15. — Epandage à la machine des granulés de caoutchouc servant de liaison avec le revêtement.

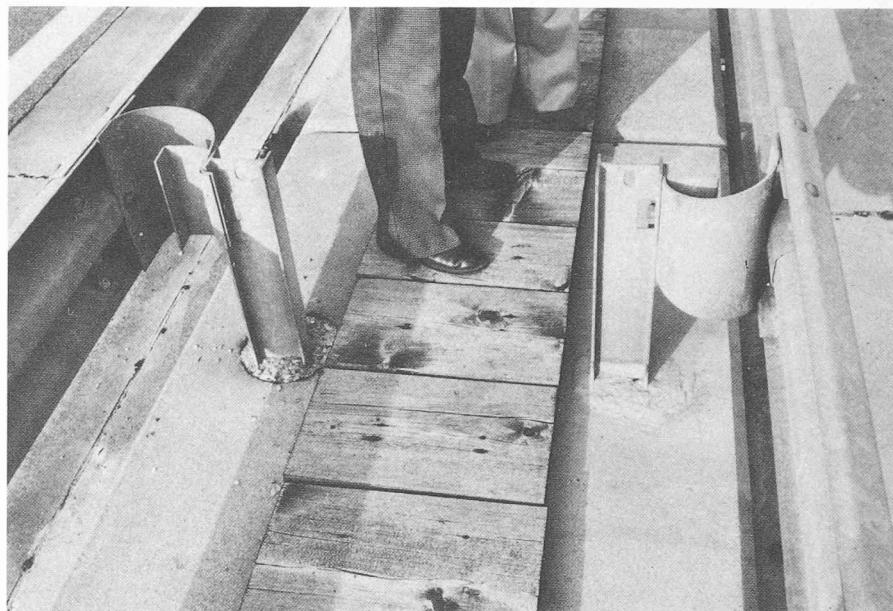
Fig. 17. — Les glissières de sécurité se trouvent au-dessus des bordures. Détail du poteau de droite: mise en service du pont en 1971. La protection du scellement du poteau fut posée en 1975, ce qui signifie qu'elle a été exposée au sel de déneigement durant 4 ans sans protection et durant 5 ans avec une protection. Exemple pris sur la N5 (photo 1980, protection Eskaprène).

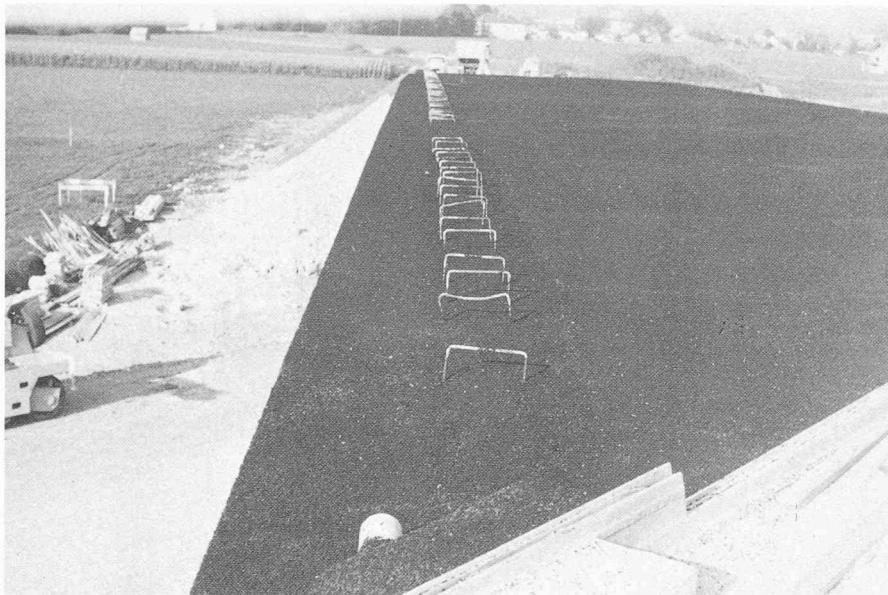
Fig. 18. — L'étanchéité de pont néoprène posée jusqu'au bord du pont. Les armatures d'attente permettent de fixer les bordures préfabriquées et le trottoir. Exemple sur la N12.
