# La colonne en béton centrifugé

par René A. Beck, Pully

*La réalisation des structures ponctuelles pose des problèmes au niveau des piliers notamment.*

*Grâce à l'utilisation d'éléments préfabriqués, utilisant la technique du béton centrifugé, il est maintenant possible de résoudre pratiquement tous ces problèmes posés à l'ingénieur et à l'architecte.*

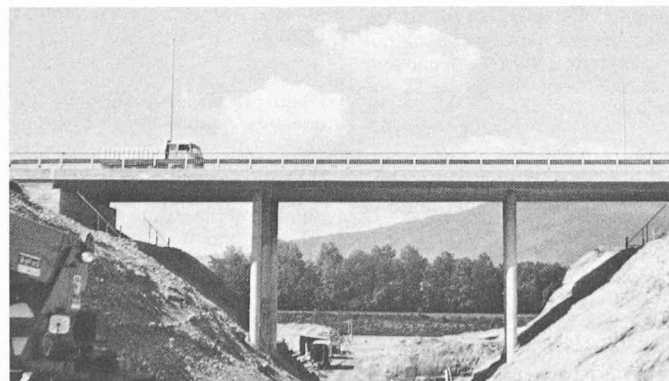
Pont à Augst, Bâle.
