# Envasement et chasses dans la retenue de Verbois, de 1942 à 1985

par Jacques Bruschin, Lausanne

# Sedimentation and flushing in the Verbois reservoir 1942-1985

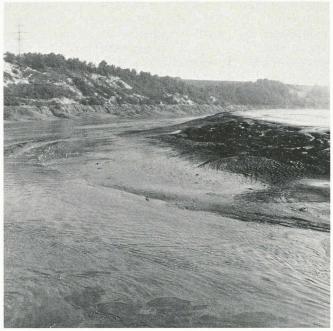
Fig. 8. — Le même dépôt que décrit ci-dessus vu de la crête du barrage. Same sediment deposit as previously described seen from the dam's crest.

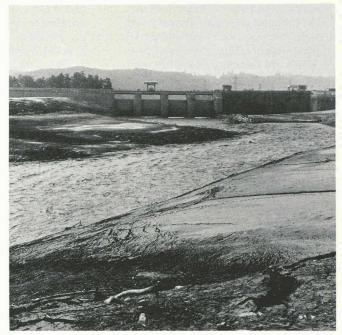
Fig. 9. – Ensemble: vue d'amont du barrage et dépôts sur les deux rives. General upstream view of dam and sedimentation on both banks.

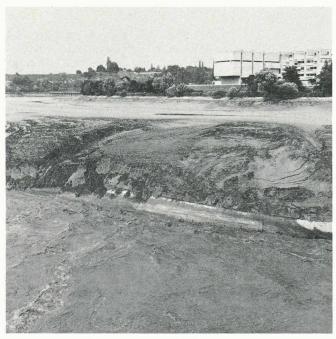
Fig. 10. — Protection en rive gauche visible pour la première fois depuis 1945, du fait de l'élimination des dépôts.

Left bank protection seen for the first time since 1945 after the removal of the sediment deposits.
