**Artikel:** Le collecteur de l'Ondine  
**Autor:** Barras, Auguste  
**DOI:** <https://doi.org/10.5169/seals-76412>

**Le collecteur de l'Ondine**

par Auguste Barras, Bulle

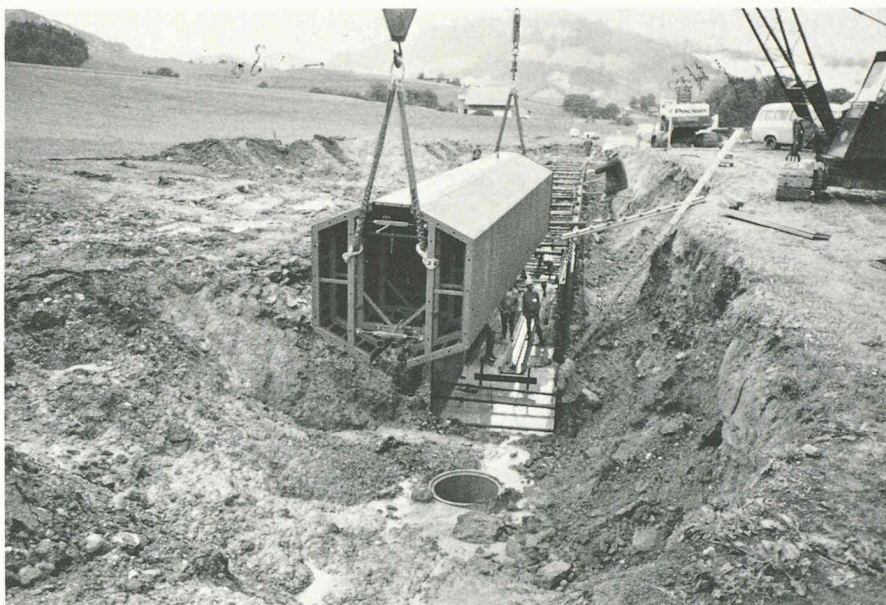
Fig. 4. — Déplacement du coffrage intérieur.

L'idée était de bétonner chaque jour en une seule fois une section de collecteur de 7,5 m de long, en utilisant du béton fluide. Le coffrage intérieur métallique, rétractable, monté sur roues fut mis au point par Grisoni Zaugg SA avec la maison Cotub SA, à Bulle.
