Artikel: L'accident majeur de la centrale nucléaire de Tchernobyl
Autor: Prêtre, Serge
DOI: <https://doi.org/10.5169/seals-76457>

L'accident majeur de la centrale nucléaire de Tchernobyl

par Serge Prêtre, Würenlingen

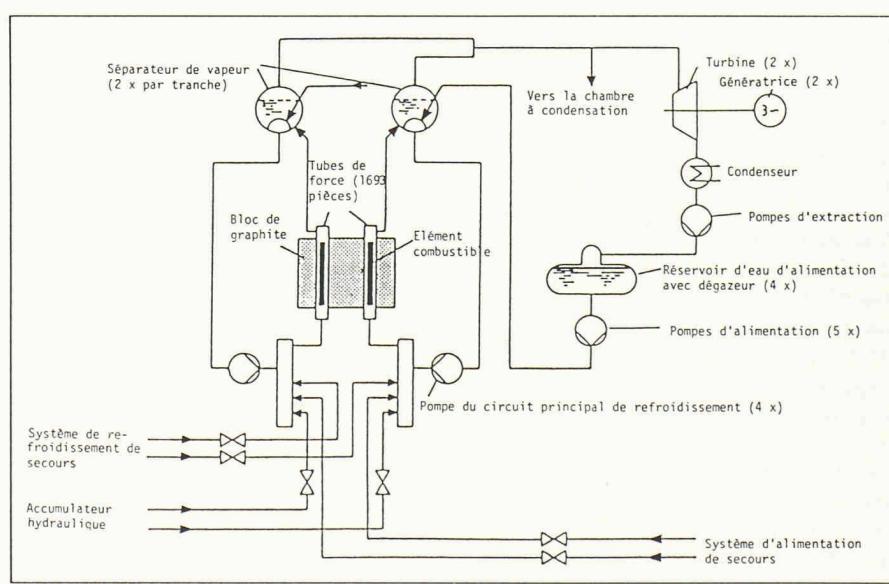
Schéma de principe de la centrale de Tchernobyl (AIEA).

Le réacteur RBMK 1000 est refroidi à l'eau bouillante et modéré par le graphite. Le cœur du réacteur n'est pas contenu dans une cuve pressurisée, comme c'est le cas chez nous, mais il est composé de plus de 1600 tubes verticaux contenant l'uranium enrichi, et refroidis individuellement. Ces tubes sont insérés dans un empilement d'environ 21000 blocs de graphite. Ce cœur a ainsi des dimensions nettement plus grandes que celles de nos réacteurs occidentaux. En particulier, il faut signaler que sa hauteur est de 7 m, ce qui est beaucoup et jouera un rôle dans l'accident. Un système de 187 barres de commande sert à régler la puissance du réacteur. Ce même système est utilisé pour l'arrêt d'urgence. Les barres de commande pénètrent dans le cœur depuis le haut. Elles absorbent les neutrons et stoppent ainsi la réaction en chaîne. La vitesse maximale d'insertion est de 0,4 m/s, ce qui signifie que si une barre est en fin de course en position haute, il lui faut 17 s pour atteindre la position basse où sa fonction absorbante est pleinement efficace.

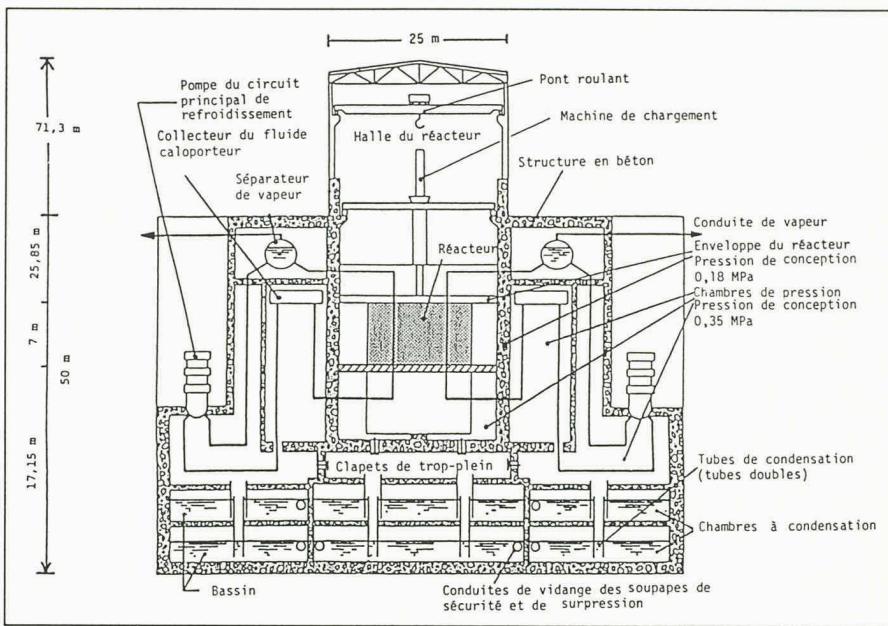
Coupe du bâtiment du réacteur (AIEA).

La puissance neutronique monte à 100 fois sa valeur maximale. La température du combustible monte à 2000°C. Cela produit une explosion, qui décolle et place à la verticale la dalle de béton de 1000 t qui recouvre le réacteur. Comme les barres de commande étaient suspendues à cette dalle, elles sont arrachées du réacteur. Une seconde explosion plus puissante que la première détruit tout le cœur et le bâtiment du réacteur, et projette du combustible nucléaire incandescent sur tout le site produisant quelque 30 foyers d'incendie.

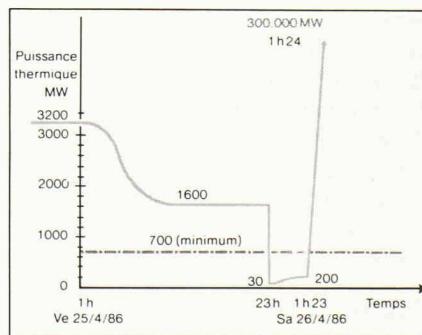
Evolution de la puissance du réacteur (UEE, Belgique).

On entre dans le cercle infernal de la rétroaction positive : l'eau commence à bouillir → les bulles dans l'eau augmentent la puissance du réacteur car les neutrons sont moins absorbés → la température de l'eau augmente → l'eau bout plus fort → ça fait plus de bulles → la puissance augmente, etc. A cet instant précis, on aurait encore pu tout juste arrêter le réacteur normalement, sans dommage. En 17 s, la réaction en chaîne aurait encore pu être stoppée.

Le chef de quart réagit enfin, mais trop tard. Il provoque l'arrêt d'urgence. Mais les barres de commande rentrent dans le cœur à la vitesse maximale de 40 cm/s, ce qui est trop lent.

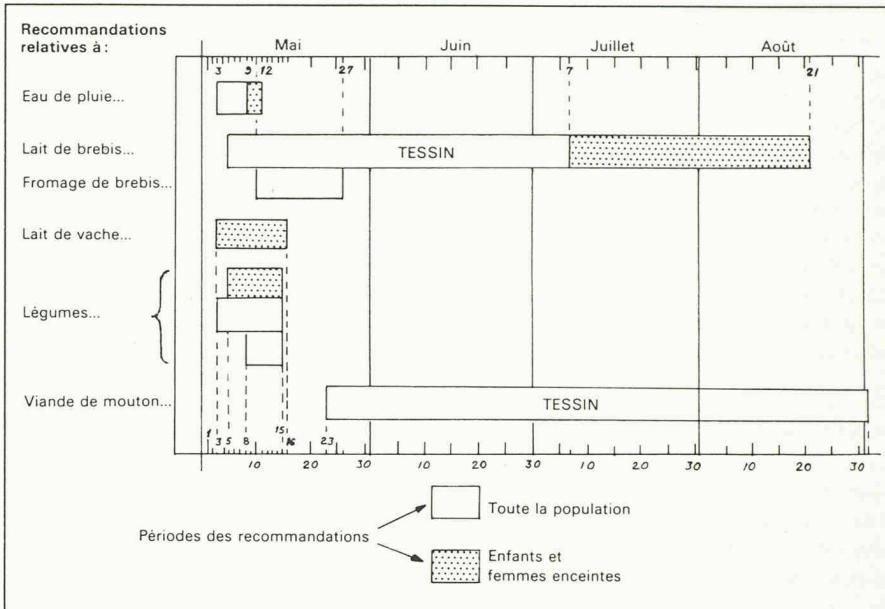
Sommaire des recommandations données en Suisse après l'accident de Tchernobyl.

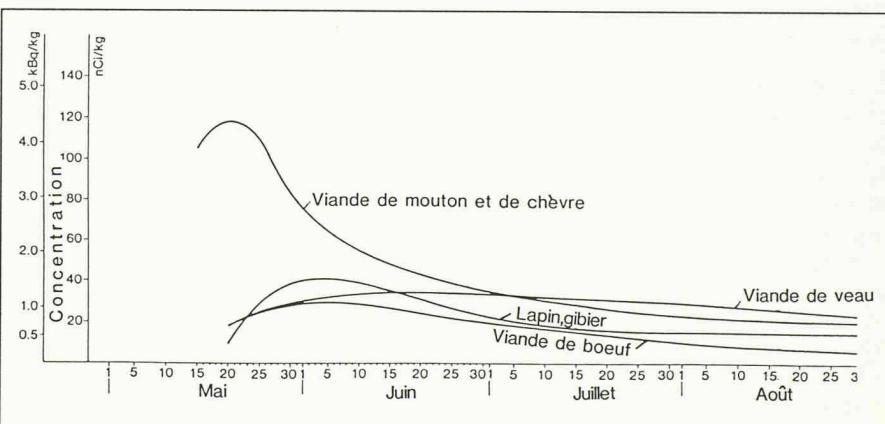
Évolution du taux de Cs-137 dans la viande (Tessin et sud des Grisons).

Mais il y avait encore le césium, qui va rester radioactif pendant des dizaines d'années. On savait que le césium se concentre volontiers dans les muscles et l'on s'attendait à voir la contamination de certaines viandes augmenter sérieusement. Comme prévu, les hautes valeurs apparaissent dans les viandes de mouton, de gibier, et plus tard dans les poissons du lac de Lugano (région la plus touchée). Certaines mesures de protection furent mises en œuvre pour réduire les doses dues au césium.
