Artikel: Casino d'Yverdon-les-Bains (1898): le scénario d'une restauration
Autor: Barbey, Gilles
DOI: <https://doi.org/10.5169/seals-76785>

Casino d'Yverdon-les-Bains (1898): le scénario d'une restauration

PAR GILLES BARBEY,
LAUSANNE

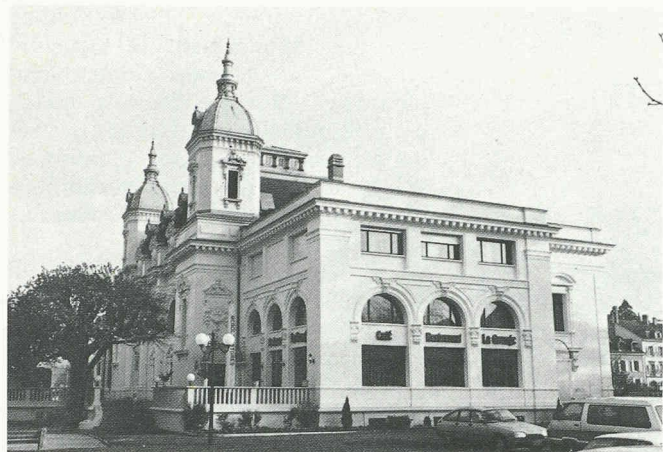
Vue du bâtiment au midi avant la restauration de 1984.

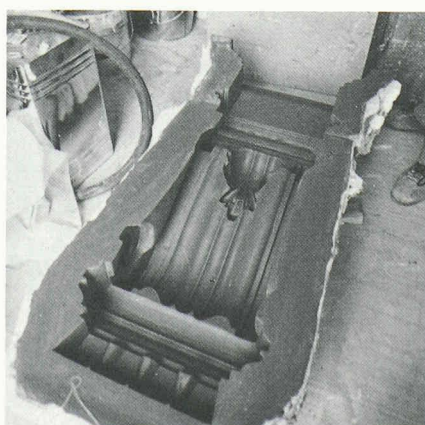
Moule d'une console de fenêtre.

Les portions les plus endommagées de l'édifice, à savoir les cordons, les moulures et les motifs décoratifs, demandent dans certains cas des rhabillages

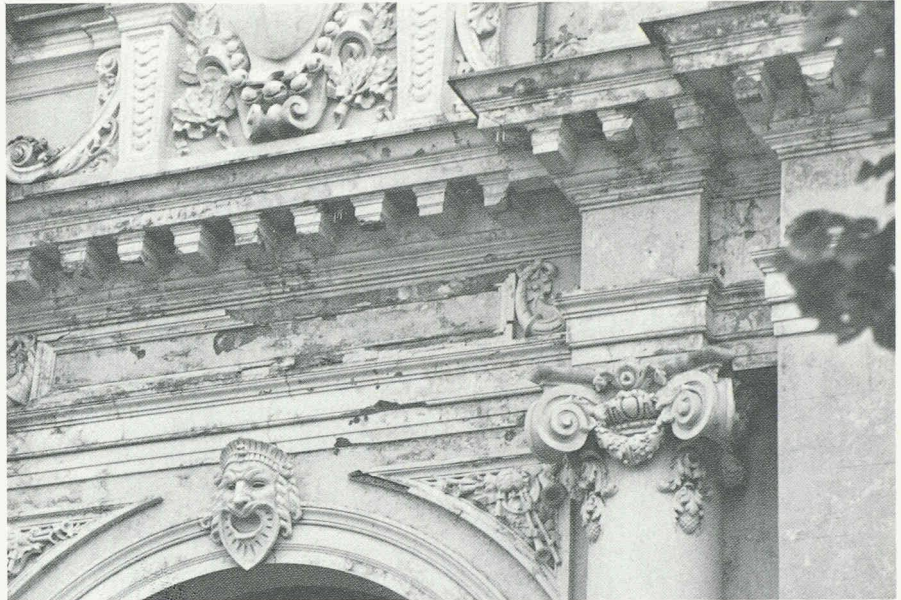
L'extérieur du casino d'Yverdon-les-Bains nécessitait davantage qu'un rafraîchissement général des façades. En fait, l'altération survenue, depuis quelques années, des nombreux motifs décoratifs avait conduit à une érosion telle du ciment moulé qu'il n'était plus question, pour assurer le rétablissement du décor d'origine, de se contenter de simples rhabillages occasionnels au mortier de ciment. La façade principale du bâtiment, celle tournée vers la place d'Armes, présentait un état de dégradation plus avancé que les trois autres, moins exposées aux intempéries. L'effritement et la chute même de fragments des corniches incitaient donc à entreprendre un examen approfondi des bases sur lesquelles mettre en œuvre les nouveaux matériaux.

Effet de dégradation des détails décoratifs sur la façade au couchant.

au mortier et dans d'autres cas un remoulage intégral. Le remplacement des modillons abîmés, supportant la corniche, avait exigé quelques tâtonnements préalables avant que soit arrêté le choix sur un modèle de corbeau moulé en béton au Leca, de manière à en alléger le poids et à le fixer à la corniche par une tige en acier au titane forée au travers de celle-ci. Passé la phase minutieuse du lessivage des façades suivi des rhabillages indispensables et de la mise en place des éléments de remplacement, la repeinture intégrale du bâtiment se déroule durant le printemps 1984. Aux parties pleines de l'édifice enduites d'une teinte blanche s'opposent les menuiseries extérieures, dont la tonalité a été intentionnellement foncée pour offrir un contraste plus marqué, propre à remettre en valeur la silhouette du bâtiment. Les menuiseries reçoivent trois couches d'huile minérale teintée, destinée à protéger en profondeur le bois de chêne.
