Zeitschrift:	Ingénieurs et architectes suisses
Band:	114 (1988)
Heft:	3
Artikel:	Casino d'Yverdon-les-Bains (1898): le scénario d'une restauration
Autor:	Barbey, Gilles
DOI:	https://doi.org/10.5169/seals-76785

Casino d'Yverdon-les-Bains (1898): le scénario d'une restauration

PAR GILLES BARBEY,
LAUSANNE

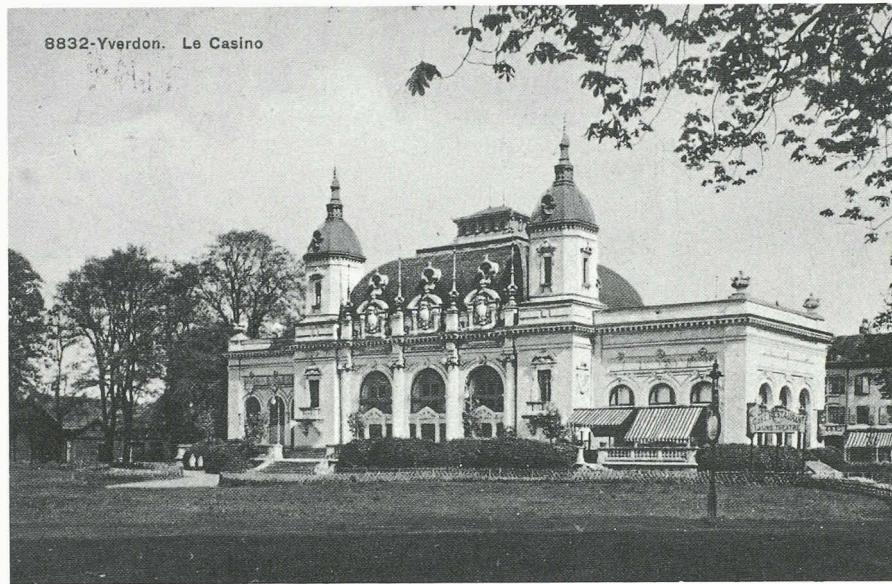
Vue du casino avant la surélévation de l'aile au midi en 1959.

Deux campagnes de restauration de l'édifice se déroulent successivement, en 1931 et en 1958. La première implique essentiellement des transformations intérieures, tandis que la seconde entraîne des modifications de l'état initial, qui se répercutent jusqu'en façade. La restauration du casino entreprise en 1983 se limite à l'enveloppe extérieure du bâtiment et ne remet pas en question les changements intervenus antérieurement. Et pour l'heure, il n'entre pas dans les vues du maître de l'ouvrage de commencer une réfection de l'intérieur, opération qui devrait suivre dans quelques années.

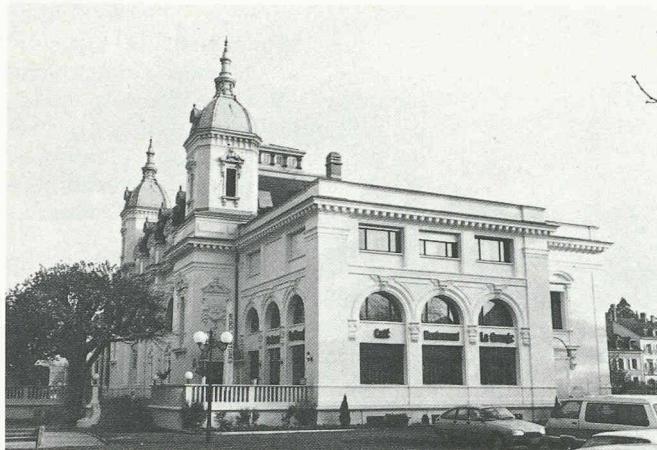
Vue du bâtiment au midi avant la restauration de 1984.

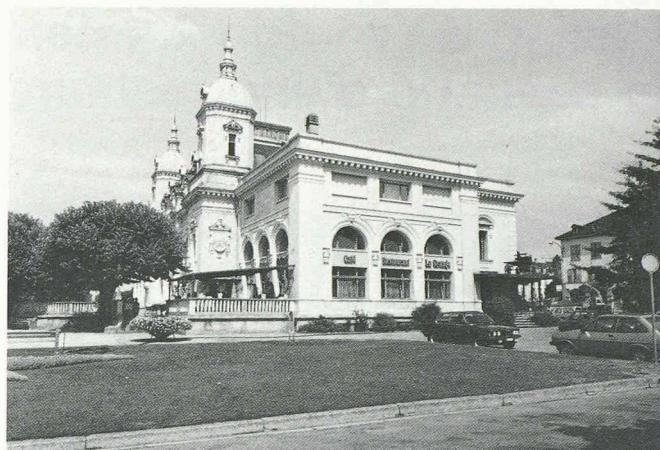
Vue du bâtiment au midi après la restauration de 1984.

quels des enduits à base de résine synthétique, de silicone et de dispersion. A la suite de l'épreuve de l'hiver 1983/1984, les échantillons sont examinés dans le détail et comparés les uns aux autres en fonction de leurs propriétés. Le choix porte en fin de compte sur une couche d'imprégnation des fonds au moyen d'un vernis de protection incolore, suivie de deux couches de peinture acrylique. L'enduit ainsi obtenu est préféré pour sa faible structure, sa haute résistance et sa tonalité mate. Dans des conditions de bon entretien, l'extérieur du bâtiment devrait être repeint tous les dix ans.

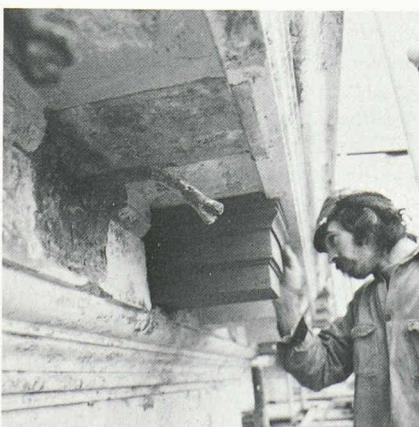
Moulage et mise en place d'un modillon sur la façade au couchant.

au mortier et dans d'autres cas un remoulage intégral. Le remplacement des modillons abîmés, supportant la corniche, avait exigé quelques tâtonnements préalables avant que soit arrêté le choix sur un modèle de corbeau moulé en béton au Leca, de manière à en alléger le poids et à le fixer à la corniche par une tige en acier au titane forée au travers de celle-ci. Passé la phase minutieuse du lessivage des façades suivi des rhabillages indispensables et de la mise en place des éléments de remplacement, la repeinte intégrale du bâtiment se déroule durant le printemps 1984. Aux parties pleines de l'édifice enduites d'une teinte blanche s'opposent les menuiseries extérieures, dont la tonalité a été intentionnellement foncée pour offrir un contraste plus marqué, propre à remettre en valeur la silhouette du bâtiment. Les menuiseries reçoivent trois couches d'huile minérale teintée, destinée à protéger en profondeur le bois de chêne.

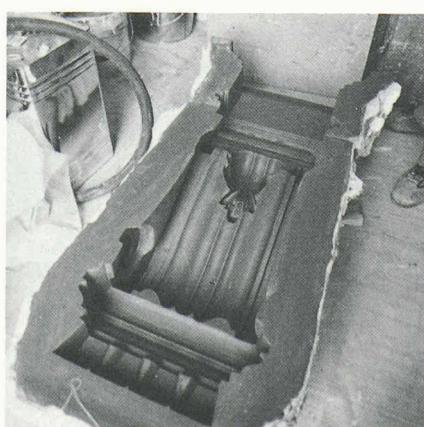
Moule d'une console de fenêtre.

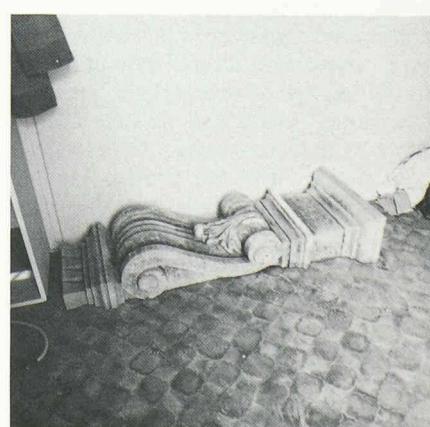
Moulage d'une console de fenêtre.

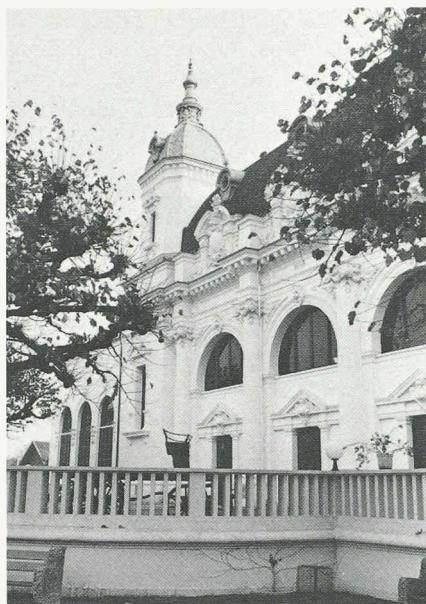
Détail de la façade principale au couchant.

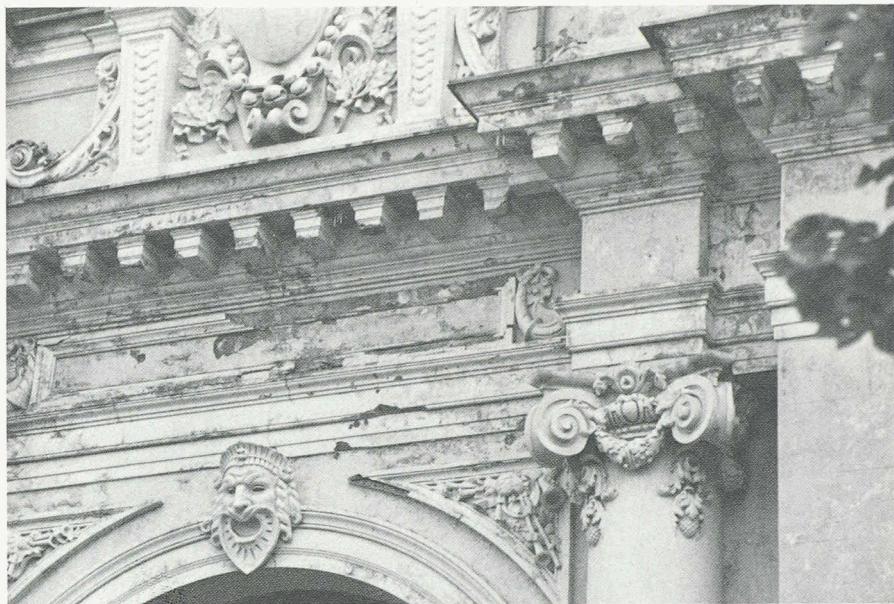
L'extérieur du casino d'Yverdon-les-Bains nécessitait davantage qu'un rafraîchissement général des façades. En fait, l'altération survenue, depuis quelques années, des nombreux motifs décoratifs avait conduit à une érosion telle du ciment moulé qu'il n'était plus question, pour assurer le rétablissement du décor d'origine, de se contenter de simples rhabillages occasionnels au mortier de ciment. La façade principale du bâtiment, celle tournée vers la place d'Armes, présentait un état de dégradation plus avancé que les trois autres, moins exposées aux intempéries. L'effritement et la chute même de fragments des corniches incitaient donc à entreprendre un examen approfondi des bases sur lesquelles mettre en œuvre les nouveaux matériaux.

Effet de dégradation des détails décoratifs sur la façade au couchant.

Les portions les plus endommagées de l'édifice, à savoir les cordons, les moulures et les motifs décoratifs, demandent dans certains cas des rhabillages

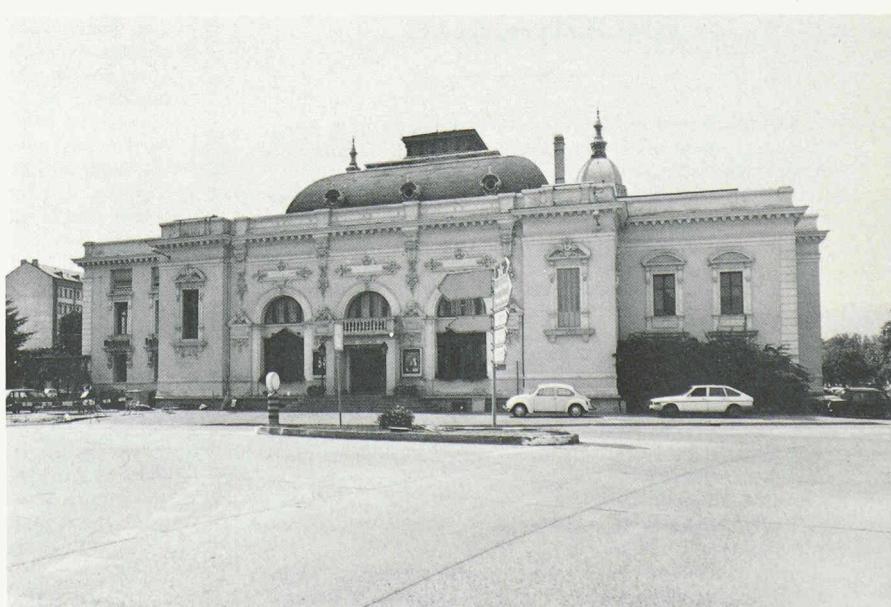
Vue de la façade d'entrée du bâtiment, au levant.

Le renouvellement des matériaux suit une ligne respectueuse de l'état antérieur du bâtiment. Seul y fait exception le tambour d'entrée extérieure au restaurant, qui est supprimé pour être remplacé par une marquise légère en matière plastique transparente, avec un retournement correspondant de l'escalier, qui offre un accès à la fois plus direct et plus discret qu'auparavant.
