Artikel: Casino d'Yverdon-les-Bains (1898): le scénario d'une restauration

Casino d'Yverdon-les-Bains (1898): le scénario d'une restauration

PAR GILLES BARBEY, LAUSANNE

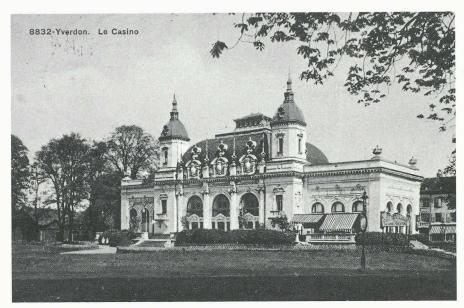
Vue du casino avant la surélévation de l'aile au midi en 1959.

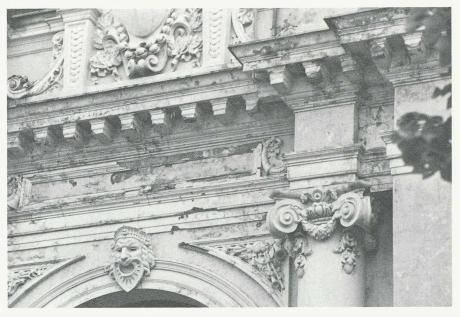
Effet de dégradation des détails décoratifs sur la façade au couchant.

Les portions les plus endommagées de l'édifice, à savoir les cordons, les moulures et les motifs décoratifs, demandent dans certains cas des rhabillages

au mortier et dans d'autres cas un remoulage intégral. Le remplacement des modillons abîmés, supportant la corniche, avait exigé quelques tâtonnements préalables avant que soit arrêté le choix sur un modèle de corbeau moulé en béton au Leca, de manière à en alléger le poids et à le fixer à la corniche par une tige en acier au titane forée au travers de celle-ci. Passé la phase minutieuse du lessivage des façades suivi des rhabillages indispensables et de la mise en place des éléments de remplacement, la repeinture intégrale du bâtiment se déroule durant le printemps 1984. Aux parties pleines de l'édifice enduites d'une teinte blanche s'opposent les menuiseries extérieures, dont la tonalité a été intentionnellement foncée pour offrir un contraste plus marqué, propre à remettre en valeur la silhouette du bâtiment. Les menuiseries recoivent trois couches d'huile minérale teintée, destinée à protéger en profondeur le bois de chêne.

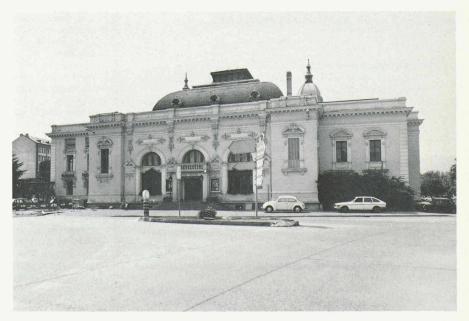
Vue de la façade d'entrée du bâtiment, au levant.

Le renouvellement des matériaux suit une ligne respectueuse de l'état antérieur du bâtiment. Seul y fait exception le tambour d'entrée extérieure au restaurant, qui est supprimé pour être remplacé par une marquise légère en matière plastique transparente, avec un retournement correspondant de l'escalier, qui offre un accès à la fois plus direct et plus discret qu'aupara-
