# Le tablier métallique pour la rénovation de ponts

**L'exemple du pont sur le Rhône à la Porte du Scex sur la route cantonale N° 725c entre Chessel et Vouvry permet de démontrer facilement l'avantage d'une technique pratiquement ignorée en Suisse, c'est-à-dire celle du tablier métallique (dalle orthotrope).**

PAR HANS-GERHARD DAUNER,  
AIGLE

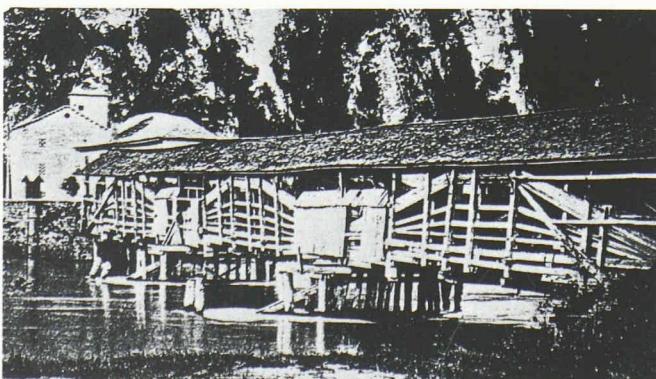
Fig. 1. - Pont sur le Rhône à Chessel, construit en 1840.

Le prédecesseur du pont actuel était un pont en bois, construit en 1840 (fig. 1) [1].

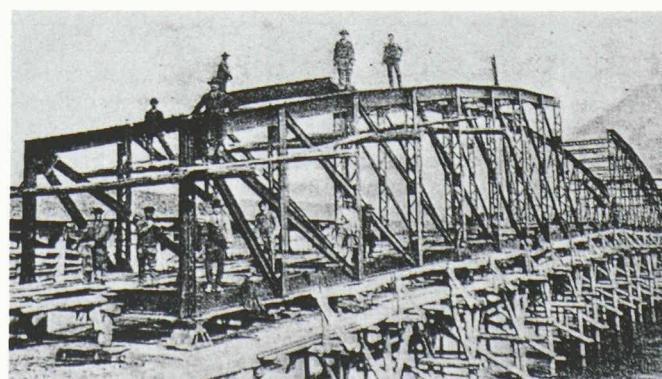
Fig. 2. - Remplacement du pont en bois en 1905.

réovation en 1990, a été remplacé en 1905 par un pont triangulé métallique (fig. 2). L'ingénieur et constructeur Conrad Zschokke, de la Mechanische Werkstätte Döttigen, donne en date du 30 avril 1904 la «Description du Projet de Pont» suivante :

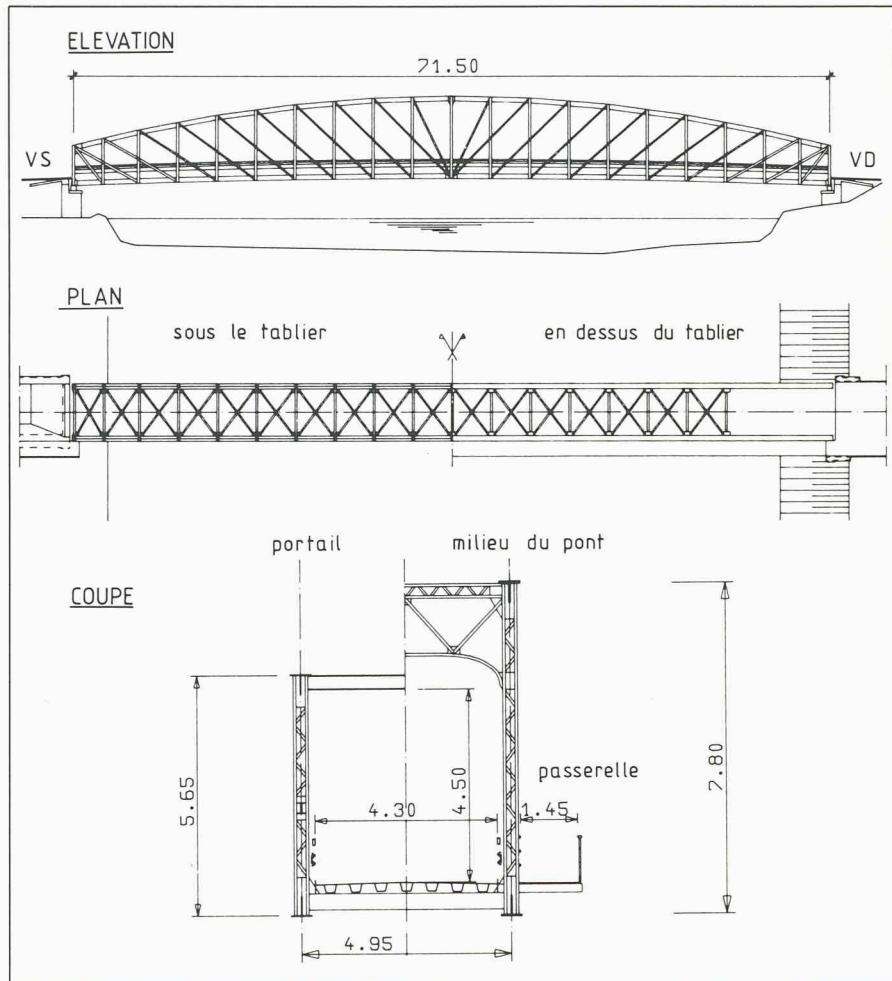
«Le projet d'un pont-route sur le Rhône à la porte de Scex que nous avons l'honneur de présenter est formé par deux poutres paraboliques de 71,50 m de longueur portant sur 2 culées et laissant une ouverture libre de 70 m entre les culées (fig. 3).

Fig. 3. – Système du pont métallique triangulé.

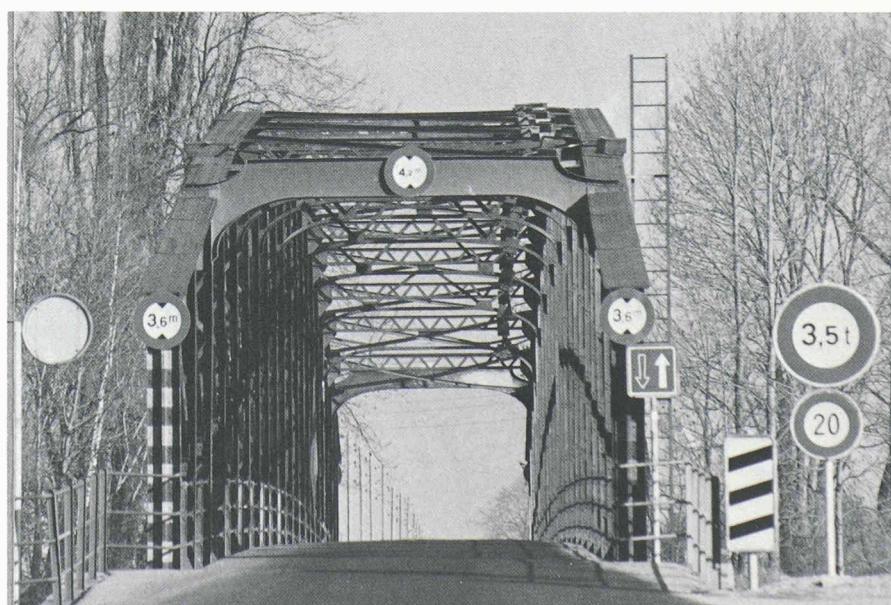
En 1989, sur la base du troisième complément au rapport d'expertise du professeur Badoux, qui fait mention d'un danger imminent d'effondrement du tablier, les charges de trafic ont été limitées à 3,5 t (fig. 4).

Fig. 4. – Restrictions avant la rénovation.

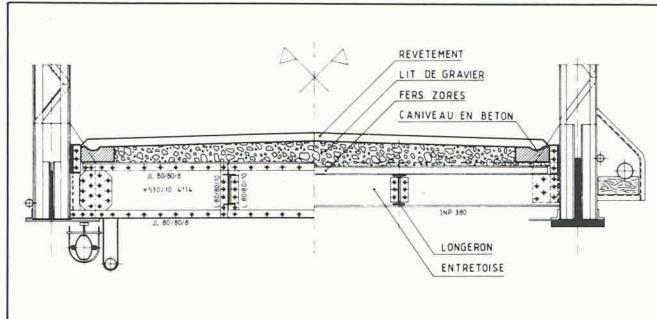
Afin de pouvoir réaliser les travaux de rénovation dans un délai relativement court, il fallait trouver une solution évitant au maximum des renforcements, tout en gardant le plus possible de structures porteuses existantes. Le tablier (fig. 5) devait de toute façon être remplacé, les fers Zorès étant complètement rongés par la rouille (fig. 6). Un bilan simple des poids et des charges démontre facilement l'intérêt de remplacer ce tablier lourd par une structure légère, soit un tablier métallique du type dalle orthotrope (fig. 7).

Fig. 5. – Tablier avant la rénovation.

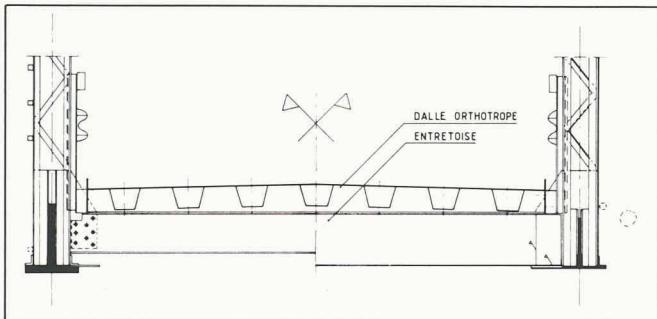
Fig. 7. – Tablier métallique.

La dalle orthotrope, dimensionnée selon [5], supporte une charge roulante de  $4 \times 7,5 \times 1,4 = 42 \text{ t}$ . Le coefficient dynamique de la norme SIA 160 est donc réduit de 1,8 à 1,4, ce qui est raisonnable pour cet ouvrage connaissant un trafic à vitesse limitée. Le tablier est composé d'une tôle de roulement en Fe 360 (St.R 37-2) et de raidisseurs longitudinaux à forme trapézoïdale en acier Q STE 420 TM (limite élastique

420 N/mm<sup>2</sup>), acier spécialement prédestiné au pliage à froid. Ces raidisseurs longitudinaux portent sur 3,7 m, distance des entretoises en IPN 380 sur lesquelles ils sont soudés (fig. 9). Il a fallu remplacer 6 des 21 entretoises (fig. 10).

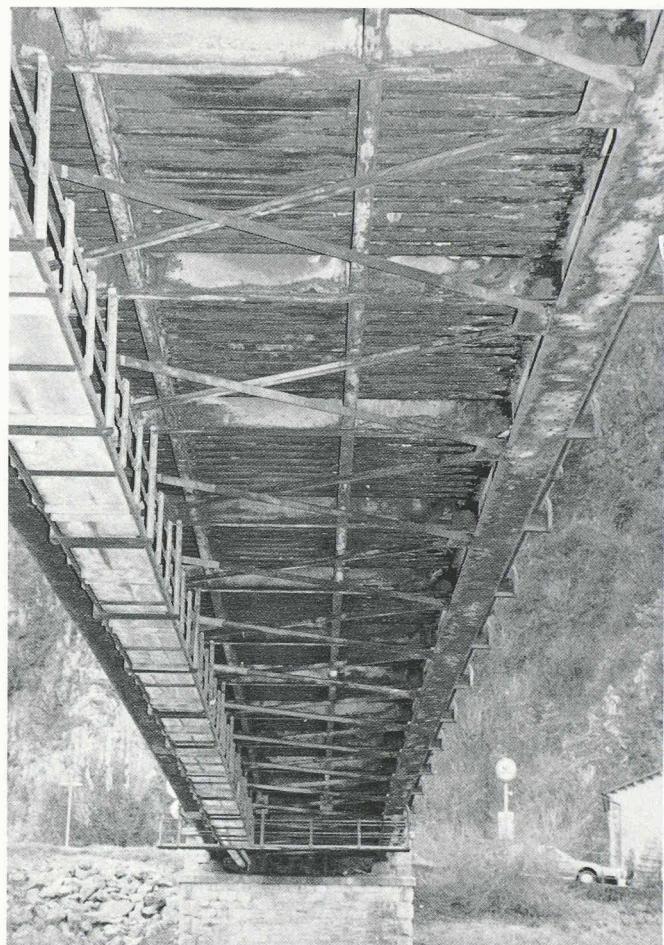
Le contrôle statique de l'ouvrage, en admettant des articulations dans les nœuds, des surcharges correspondant à 75% de la norme SIA 160 éd. 1989 et une réduction de la section des membrures inférieures rouillées de 15% à 25%, sous l'effet du sel, a conduit à renforcer 8 des 44 diagonales.

Fig. 6. – Dessous du pont rouillé.

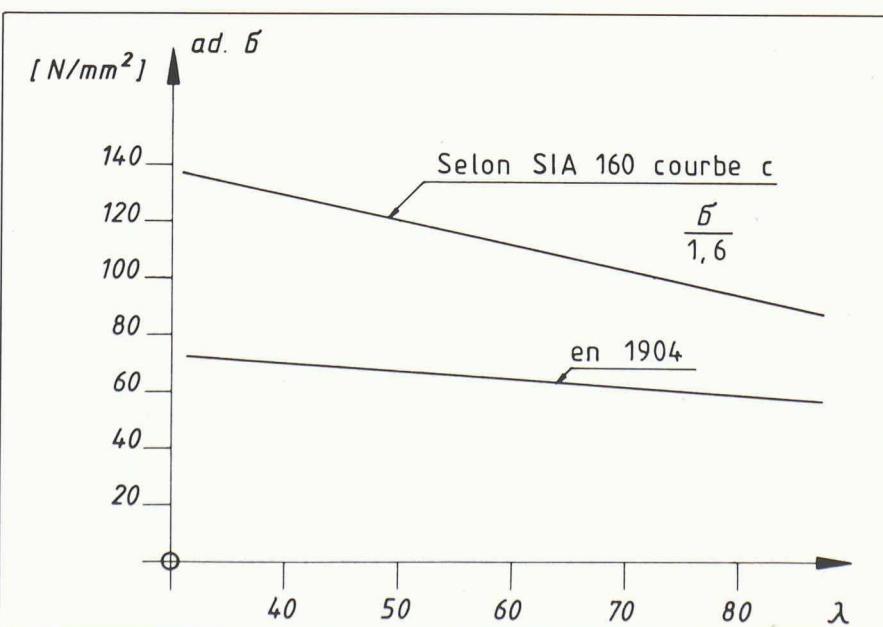
- barres en traction 980 kg/cm<sup>2</sup>
  - barres en compression voir fig. 8
- Le calcul a été exécuté sur la base d'une triangulation articulée et d'un plan de Crémone, en négligeant l'effet hyperstatique des diagonales centrales [2].

Fig. 8. – Contraintes de compression admissibles.

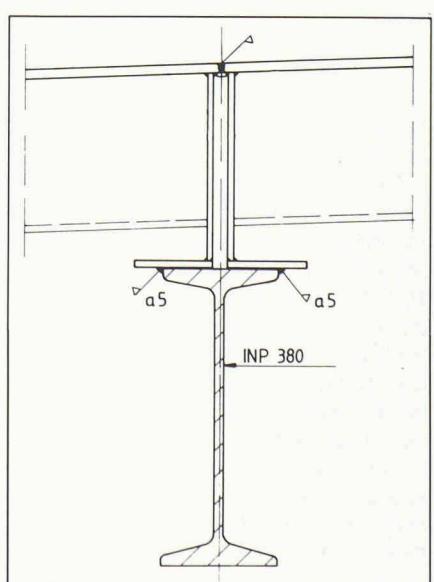
Fig. 9. – Fixation du tablier métallique sur les entretoises existantes.

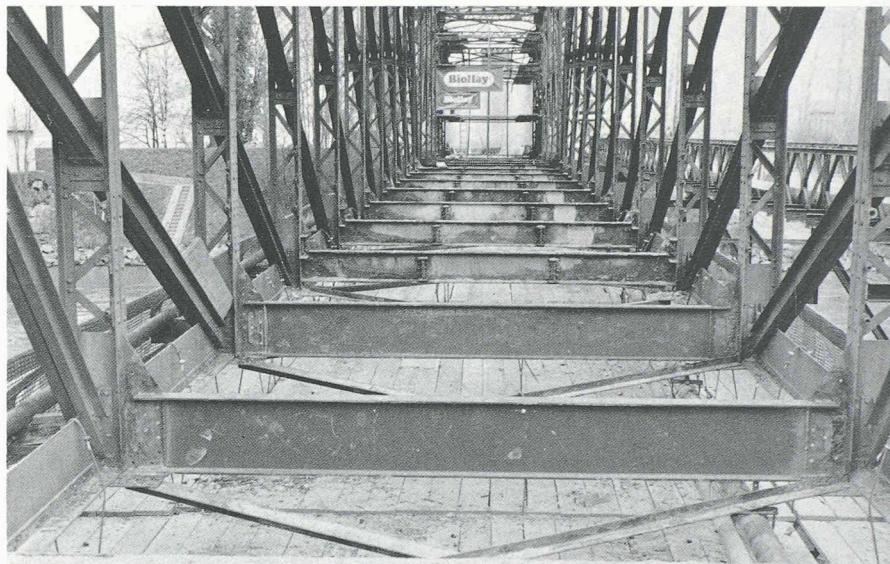
Fig. 10. – Le pont avant le sablage et la peinture.

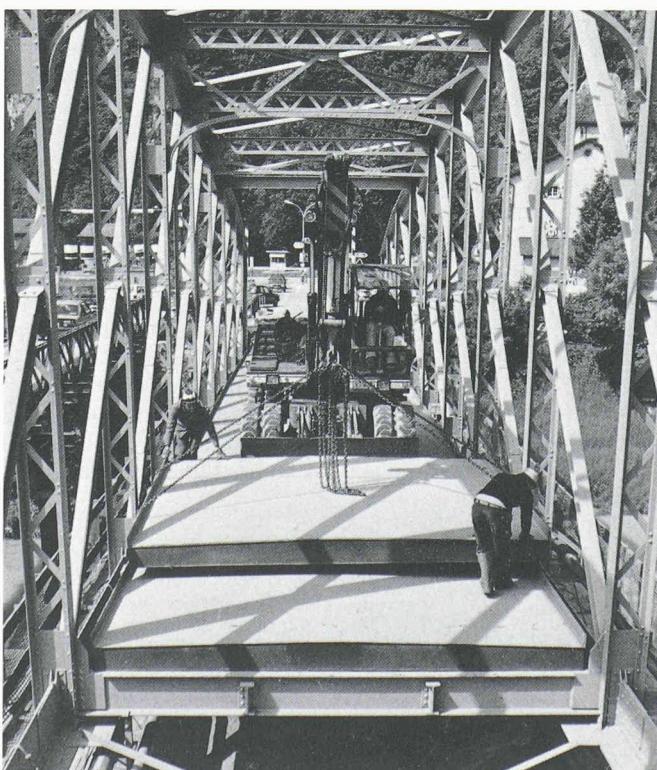
Fig. 11. – Montage du tablier métallique.

Le tablier métallique a été fabriqué en atelier, en 16 éléments de 3,7 m, 2 éléments de 3,35 m et 2 éléments de 3,20 m. Pesant chacun environ 3,0 t, ils ont été posés sur les entretoises en place et ensuite soudés (fig. 11).

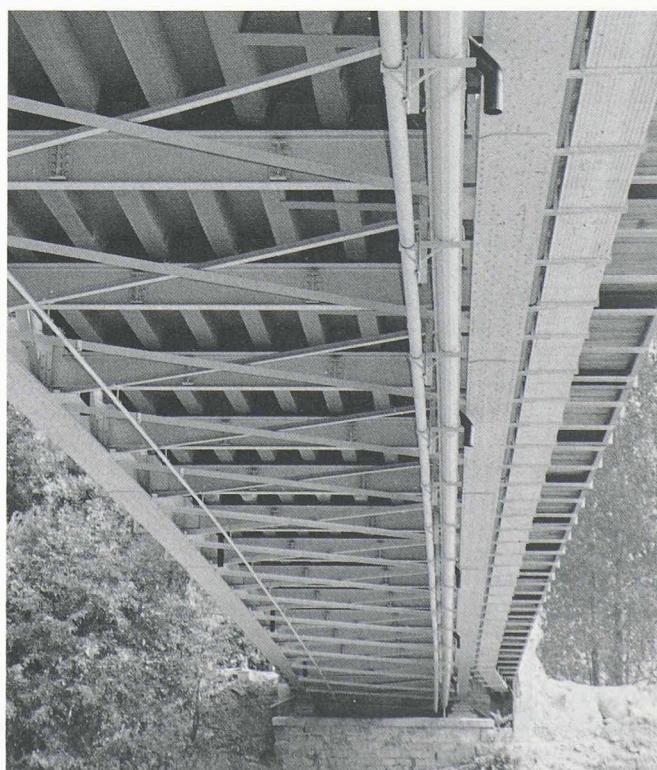
Fig. 12. – Dessous du pont avec tablier métallique.

Le tablier métallique (fig. 12) peut offrir une solution intéressante pour la rénovation de ponts. Son faible poids propre, avec un gain d'environ 300 à 400 kg/ $\text{m}^2$  par rapport au tablier existant, permet souvent une rénovation sans renforcements importants, coûteux et compliqués.
