**Artikel:** Le tablier métallique pour la rénovation de ponts

# Le tablier métallique pour la rénovation de ponts

L'exemple du pont sur le Rhône à la Porte du Scex sur la route cantonale N° 725c entre Chessel et Vouvry permet de démontrer facilement l'avantage d'une technique pratiquement ignorée en Suisse, c'est-à-dire celle du tablier métallique (dalle orthotrope).

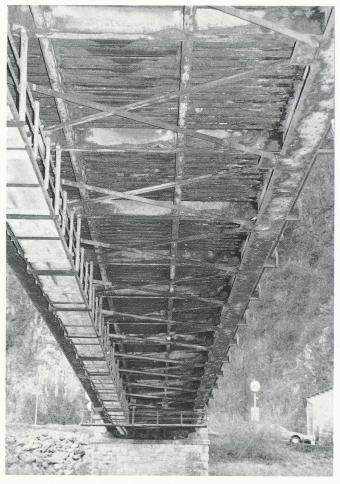
Fig. 6. - Dessous du pont rouillé.

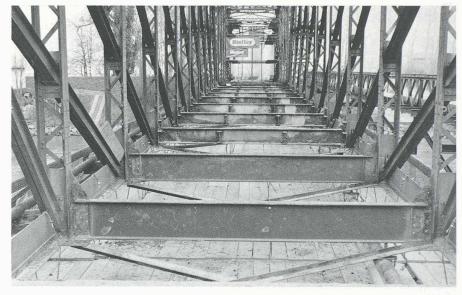
Fig. 10. - Le pont avant le sablage et la peinture.

420 N/mm²), acier spécialement prédestiné au pliage à froid. Ces raidisseurs longitudinaux portent sur 3,7 m, distance des entretoises en IPN 380 sur lesquelles ils sont soudés (fig. 9). Il a fallu remplacer 6 des 21 entretoises (fig. 10).
