Ile Barbe, quai Carrie, Lyon

Aménagement des rives

Par Desvigne
& Dalmoky
Paysagistes DPLG
51, av. de Saint-Cloud
F-78000 Versailles

Replantation de l'île Barbe sur la Saône
Aménagement paysager des rives
dans le cadre
d'un projet
Technique des services
de la navigation
Commande de la Ville
de Lyon
Travaux en cours

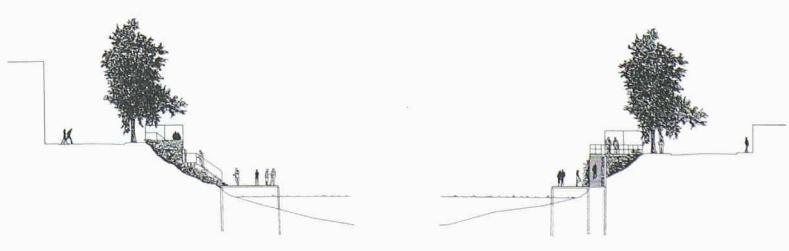
Aménagement du quai Raoul Carrie

Enrochements

Dans le but de créer une grande similitude visuelle avec les rochers en amont, de grossières plaques de pierre provenant des carrières voisines seraient disposées en lits inclinés, couche par couche et avec des recouvrements, de manière à évoquer la stratification naturelle des rochers de l'île. Ces plans inclinés rocheux constitueront des accès naturels à l'eau. En outre, des cheminements suivront une inclinaison douce jusqu'à la rivière, tout en restant opérants lorsque le niveau de l'eau s'élève.
