Artikel: Réhabilitation d'un site industriel pollué par de l'arsenic

Réhabilitation d'un site industriel pollué par de l'arsenic

Par Z. Hlobil, M.Sc., Civ. Eng., et Franco Oboni, ing. civil SIA Oboni & Associés SA (G-O Partnership SA) Les Biolettes, 1054 Morrens

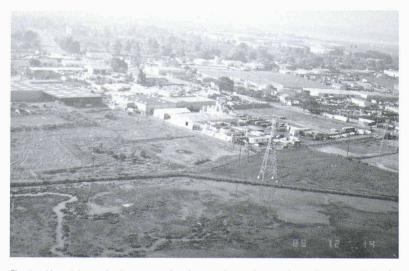
Fig. 1. — Vue aérienne du site: au premier plan, on observe la zone de marécages protégés. Au deuxième plan, on trouve deux terrains de forme rectangulaire (à gauche et à droite de l'usine), pollués par de l'arsenic.

Le site qui fait l'objet de cette communication est sis dans un quartier industriel à proximité immédiate d'une zone de marécages protégés qui bordent la baie de San Francisco (fig. 1)¹. Au cours de ses diverses phases d'affectation à la fabrication industrielle de produits agro-chimiques, ce site a été gravement pollué par un mélange de résidus, dont la fraction la plus dangereuse et la plus mobile était représentée par de l'arsenic.

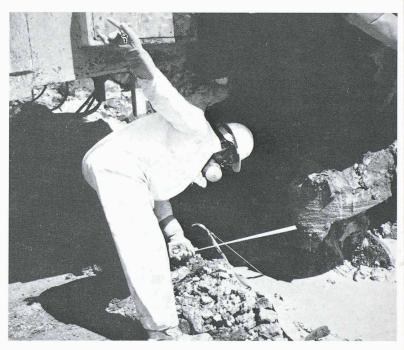
Fig. 4. — Contrôle de l'implantation d'une colonne de traitement par un technicien équipé selon le règlement de sécurité pour ce chantier

périmètre contaminé sans être équipé d'une tenue réglementaire, à savoir: masque respiratoire, combinaison étanche, gants et bottes de protection étanchés avec du ruban adhésif (fig. 4).
