**Artikel:** Réservoirs de Bernex (2): Nouvelles cuves en béton apparent étanche

# Réservoirs de Bernex (2)

# Nouvelles cuves en béton apparent étanche

Par Johnny Rojas ing. EPFL/SIA, Tremblet SA, rue de Montbrillant 27, 1201 Genève

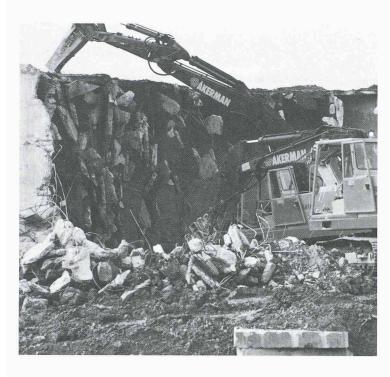
Ci-dessus: démolition du réservoir A
