Zeitschrift: Ingénieurs et architectes suisses
Band: 122 (1996)
Heft: 24

Artikel: Sécurité au poinçonnement de dalles existantes
Autor: Roelfstra, G. / Brühwiler, Eugen
DOI: <https://doi.org/10.5169/seals-78874>

Sécurité au poinçonnement de dalles existantes

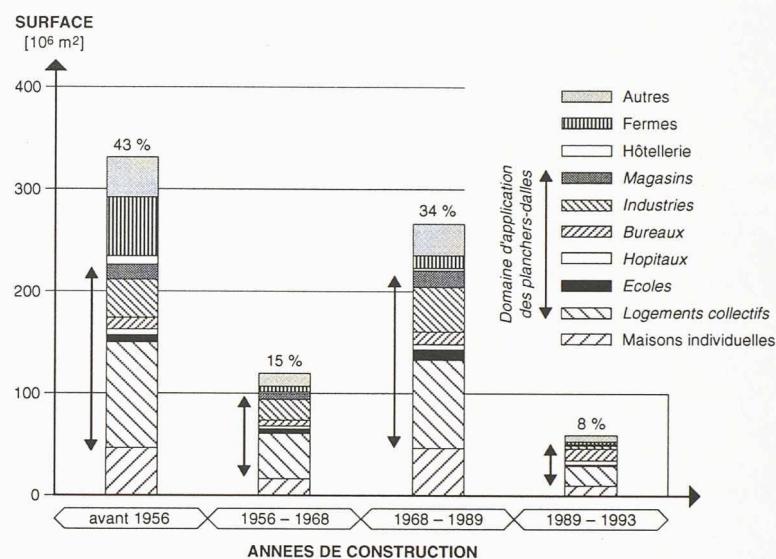
Fig. 1.- Répartition du parc des bâtiments suisses selon [7]

Ce parc représente une surface totale de 774 millions de m^2 [7]. La répartition des bâtiments en fonction des différentes normes de construction est représentée à la figure 1. Comme mentionné au chapitre 2.1, les planchers-dalles apparaissent surtout dans les ouvrages d'une certaine importance – principalement des logements collectifs, des écoles, des hôpitaux, des bureaux, des locaux industriels et des magasins –, soit dans 50 % de la surface totale du parc des bâtiments, selon une proportion demeurée relativement stable au cours des années.

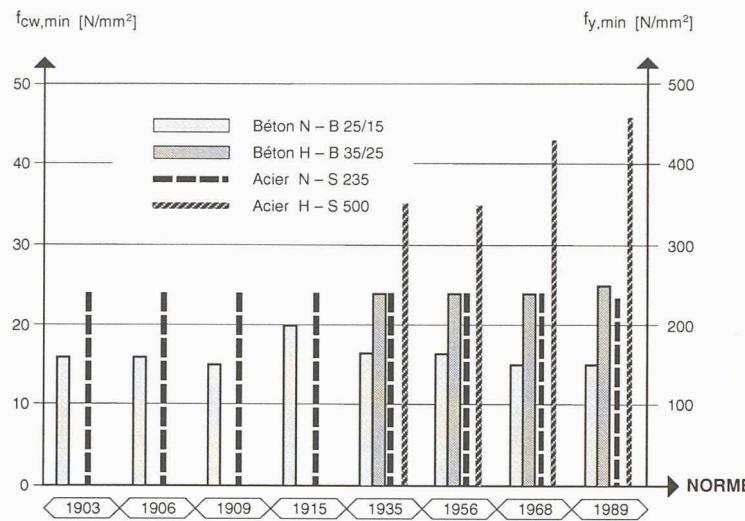
Fig. 2.- Résistance à la compression minimale sur cube du béton et résistance minimale à la traction exigée des barres d'armatures dans les normes

exigences concernant la résistance minimale à la compression sur cube sont fixées (fig. 2). D'après ces exigences, ce béton correspond à un béton BN ou un béton B25/15 selon la classification actuelle.

Jusqu'en 1935, il n'y a pas eu d'évolution sensible de ces prescriptions normatives, si ce n'est qu'en 1915, la résistance minimale sur cube exigée a été élevée (fig. 2). Dans la norme de 1935, un béton de qualité supérieure, composé de ciment Portland à haute résistance, est introduit (BH, équivalent à du B35/25) et une courbe granulométrique complète est définie pour les agrégats.

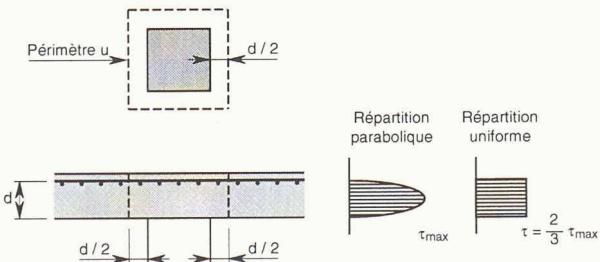
Fig. 3.- Périmètre déterminant et répartition de la contrainte de cisaillement

Le problème du poinçonnement est abordé pour la première fois dans la norme de 1935. Le périmètre déterminant est défini pour une colonne carrée (fig. 3). Il est identique à celui de la norme actuelle, sauf que les angles du périmètre sont carrés (petite différence négligeable). La contrainte tangentielle admissible est donnée dans la norme en fonction du type de béton; pour le béton normal (BN), τ_{adm} est égal à $0,4 \text{ N/mm}^2$, et pour le béton à résistance élevée (BH), τ_{adm} vaut $0,5 \text{ N/mm}^2$. La répartition de la contrainte sur la hauteur est parabolique (élastique), ce qui introduit un coefficient de $2/3$ dans le calcul de la contrainte tangentielle ultime au poinçonnement dans le tableau 1. Cette contrainte est représentée à la figure 4. Une armature de poinçonnement peut être disposée pour reprendre tout l'effort, mais

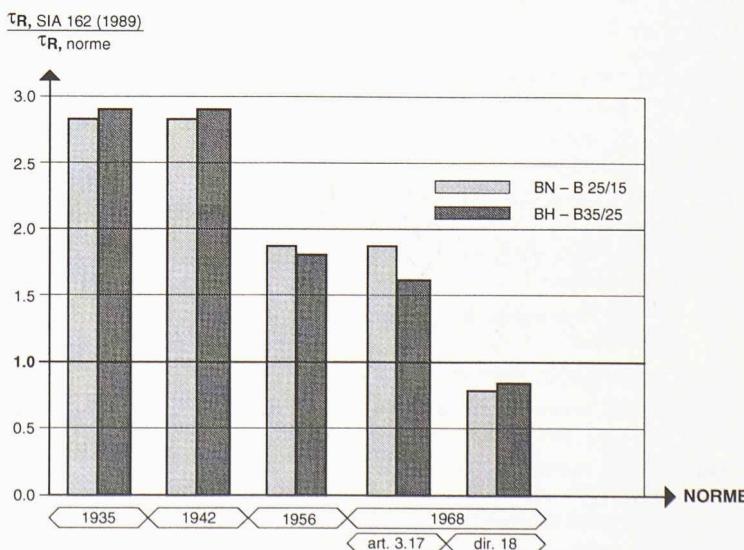
Fig. 5. - Comparaison entre la résistance au poinçonnement dans la norme de 1989 et celle définie par une ancienne norme

Pour les planchers-dalles construits après 1935, la figure 5 montre le rapport de la sécurité structurale au poinçonnement selon la norme actuelle et celle de l'ancienne norme (avec un élancement l/h de 25 pour la directive 18 de 1968). Pour tous les ouvra-ages,

vrages, dimensionnés selon les normes de 1935, 1942, 1956 et l'article 3.17 de la norme de 1968, la marge de sécurité est bien supérieure à celle qui est actuellement exigée. Une grande réserve de résistance caractérise donc ces bâtiments.

Pour les planchers-dalles en béton armé et en béton précontraint dimensionnés selon la directive 18 de la norme de 1968, le niveau de sécurité est en revanche inférieur à celui qu'exige la norme actuelle (fig. 5). La figure 6 montre la sécurité structurale de ces ouvrages au poinçonnement selon la norme actuelle, en fonction de l'élancement de la dalle (l/h). Pour des élancements (de 20 à 30) et des bétons fréquemment utilisés dans la construction des bâtiments (B35/25 et B25/15), la sécurité structurale n'est vérifiée qu'à 70-90 % et encore moins pour des élancements plus faibles, si bien que la marge exigée dans la norme actuellement en vigueur n'est pas respectée. Tous les bâtiments construits dans les années 70 et 80 appellent donc une attention accrue quant à leur sécurité structurale au poinçonnement.

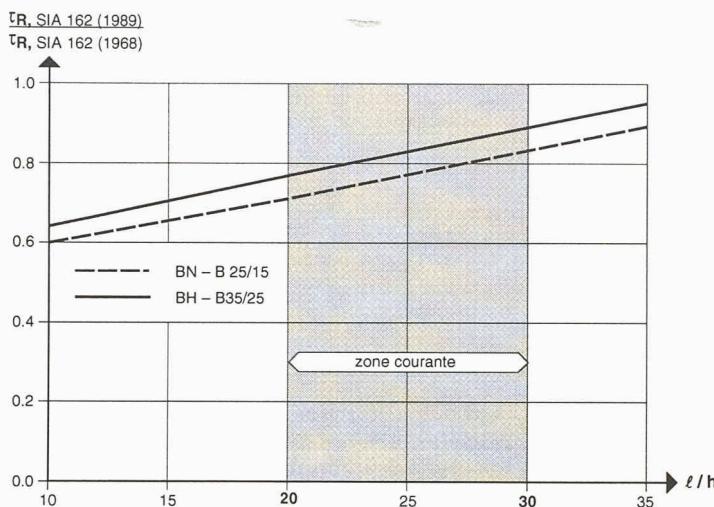
Fig. 6.- Comparaison entre la résistance au poinçonnement dans la norme de 1989 et celle exigée par la directive 18 de la norme de 1968 en fonction de l'élancement de la dalle (l/h)

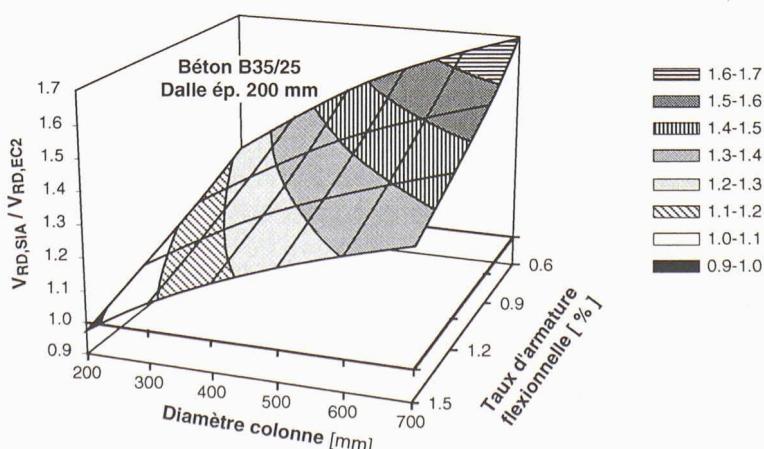
Fig. 7.- Comparaison entre la résistance au poinçonnement dans la norme SIA 162 de 1989 et celle retenue dans le projet de l'Eurocode 2-1 [13]

Une comparaison de la norme SIA 162 de 1989 avec le projet de l'Eurocode 2-1 [13] a été publiée dans [14]. Il en ressort que les principes de vérification sont similaires, bien que les valeurs des résistances, le périmètre et la prise en compte des paramètres soient différents. La figure 7 montre une comparaison entre les résistances normalisées pour des valeurs usuelles dans le bâtiment. Les paramètres qui ont une grande influence sur le rapport des résistances sont l'armature flexionnelle (qui n'est pas prise en compte dans la norme SIA 162) et le diamètre de la colonne. L'épaisseur de la dalle et la résistance à la compression du béton n'ont que peu d'influence sur le rapport des résistances.

Il ressort de cette comparaison que, pour des valeurs usuelles de planchers-dalles, la norme SIA 162 donne des valeurs de résistance plus élevées, avec des différences pouvant aller jusqu'à 70 % (fig. 7). Par conséquent, la plus grande partie du parc des ouvrages suisses ne répond pas au niveau de sécurité du projet de l'Eurocode 2-1 [13]. Il paraît donc indispensable que ces différences soient expliquées.
