Artikel: Pont de raccordement à la Voie-Centrale
Autor: Jundt, Thomas
DOI: <https://doi.org/10.5169/seals-79134>

Pont de raccordement à la Voie-Centrale

Par Thomas Jundt,
ing. civil EPF/SIA,
ch. du Centurion 15,
1227 Carouge

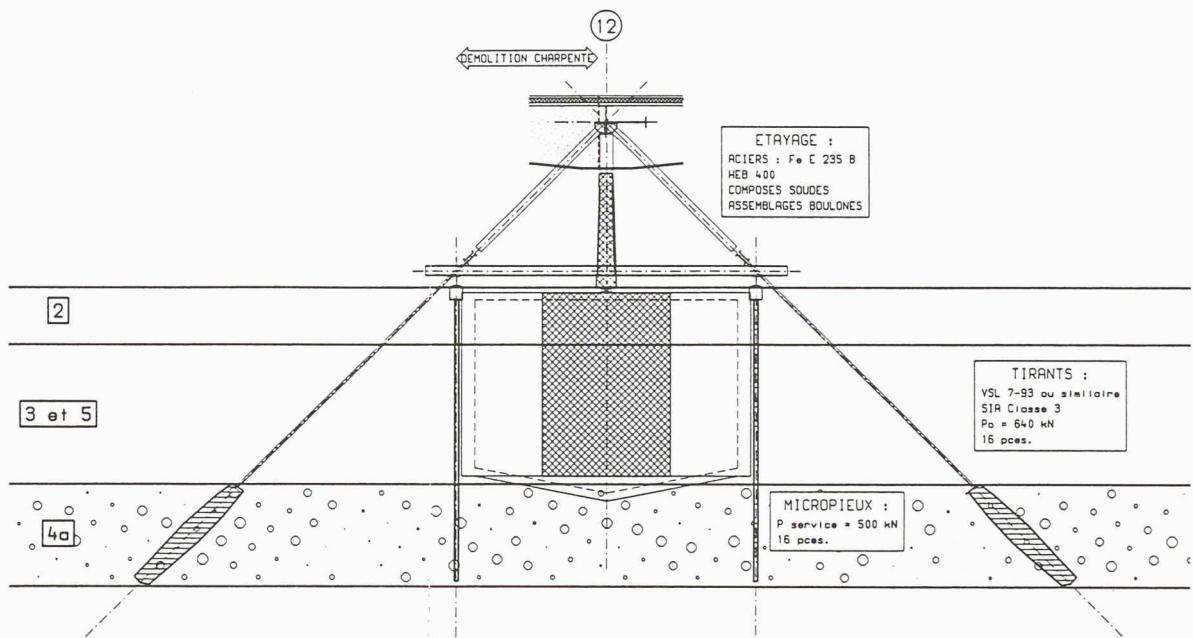
Point fixe provisoire: élévation. L'ouvrage travaille en traction; une base faite de micropieux, de puits de fondations et d'ancrages précontraints est clouée au sol. Des tirants métalliques en biais coulissent librement dans la base tant que l'ouvrage n'est pas bloqué, des butées de sécurité limitant les mouvements possibles en cas d'erreur de manipulation.

Pour permettre la démolition tant du viaduc, entre les axes 12 et 15, que des rampes servant de point fixe, il aura fallu tout d'abord construire un point fixe provisoire à la dernière pile à conserver, c'est-

à-dire à l'axe 12. La difficulté était de réaliser ce point fixe provisoire contre une tête de pile en constant mouvement, de 10 à 40 mm par jour (la structure métallique était mise à nu par la démolition du tablier), sans toutefois entraver ce mouvement afin de ne pas provoquer d'efforts hyperstatiques. D'autre part, cette construction devait être extrêmement rigide pour ne pas subir des efforts de deuxième ordre (augmentation des efforts de déviation des piles pendulaires par souplesse du point fixe !). Ensuite, elle devait permettre un blocage rapide doublé d'une mise en tension, afin d'éliminer tous les jeux d'assemblages pour éviter un claquage lors d'inversions d'efforts en stade d'utilisation. Enfin, le système devait être sûr, même face aux pires erreurs de manipulation pouvant être commises lors du blocage, pour ne pas mettre en péril l'ouvrage.

Le jours du blocage, des vérins plats ont servi à mettre les tirants en tension et des cales métalliques ont été mises en place. Après détente des vérins et contrôle de l'ensemble, l'ordre a été donné de couper le pont en deux. Le point fixe devait être transféré une deuxième fois, une année plus tard, après la construction des nouvelles rampes. La procédure adoptée fut semblable et les deux transferts ont été chaque fois minutieusement organisés, un protocole de marche à suivre ayant été

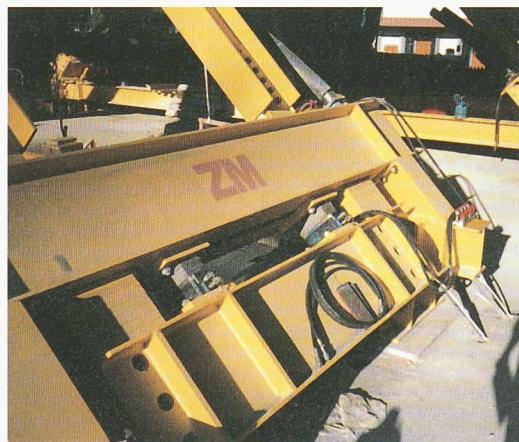
Pont de raccordement à la Voie-Centrale: calage

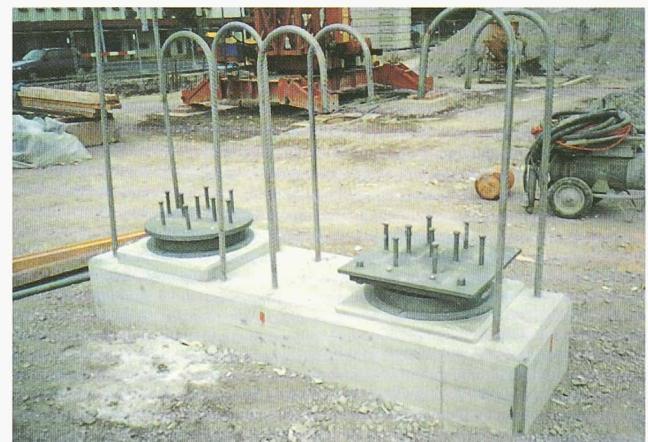
Pont de raccordement à la Voie-Centrale: socle avec appuis pots et barres servant d'encastrement provisoire

Construction de piles pendulaires
Les piliers furent provisoirement encastrés par des barres en acier inoxydable lors de leur construction. Une fois la travée adjacente de structure métallique terminée, les appuis de têtes furent soudés et les barres coupées.
