La rénovation d'ouvrages contemporains, un cas particulier

Par Patrick Devanthéry et Inès Lamunière, architectes EPF-FAS-SIA, Lausanne

La rénovation de l'enveloppe de l'hôtel de Ville de Payerne²

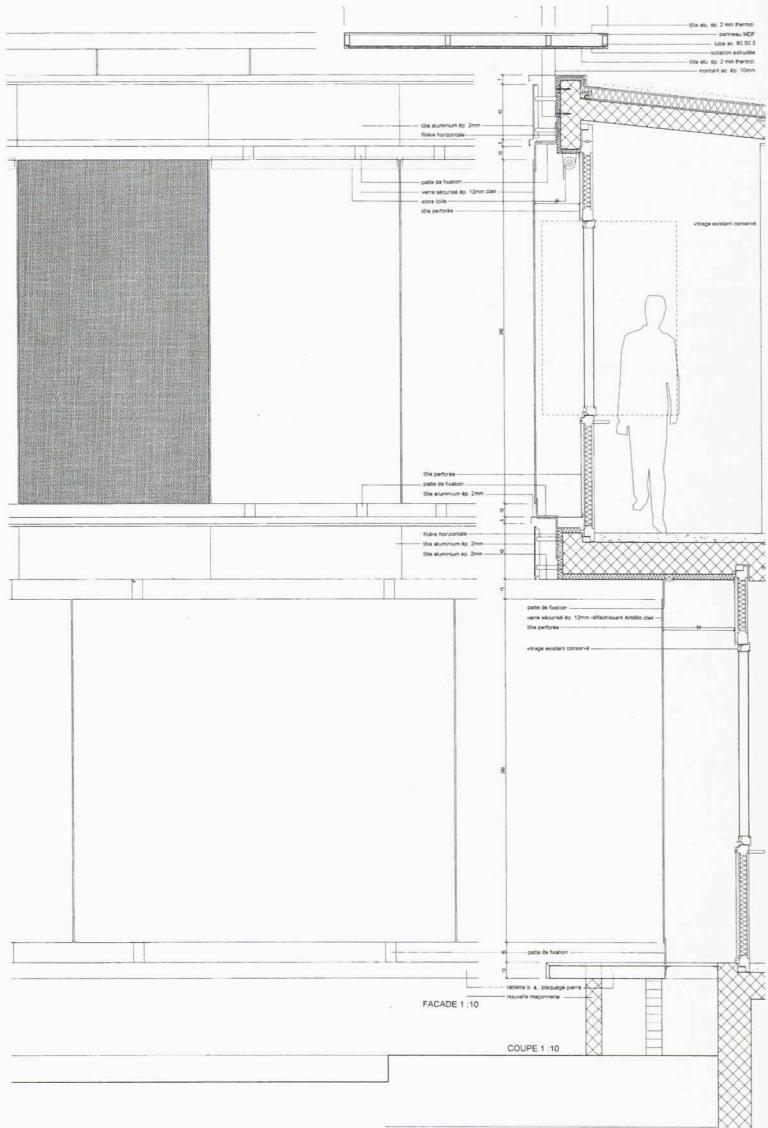
1. Coupe sur les niveaux rez et 1^{er} étage
2. Vue depuis la place

Le rez-de-chaussée et le 1^{er} étage, sont dotés d'une double peau fixe au fonctionnement identique en été et en hiver. Une juste proportion (environ un tiers) de surfaces ouvertes derrière les tôles perforées, garantit le renouvellement d'air tout en améliorant le coefficient thermique. Au 1^{er}, des stores toile simples, électrifiés et réglés

en fonction des intensités solaires, empêchent la surchauffe de la double peau, une fonction qui est assurée au rez-de-chaussée par des verres type *Antelio clair réfléchissant*.

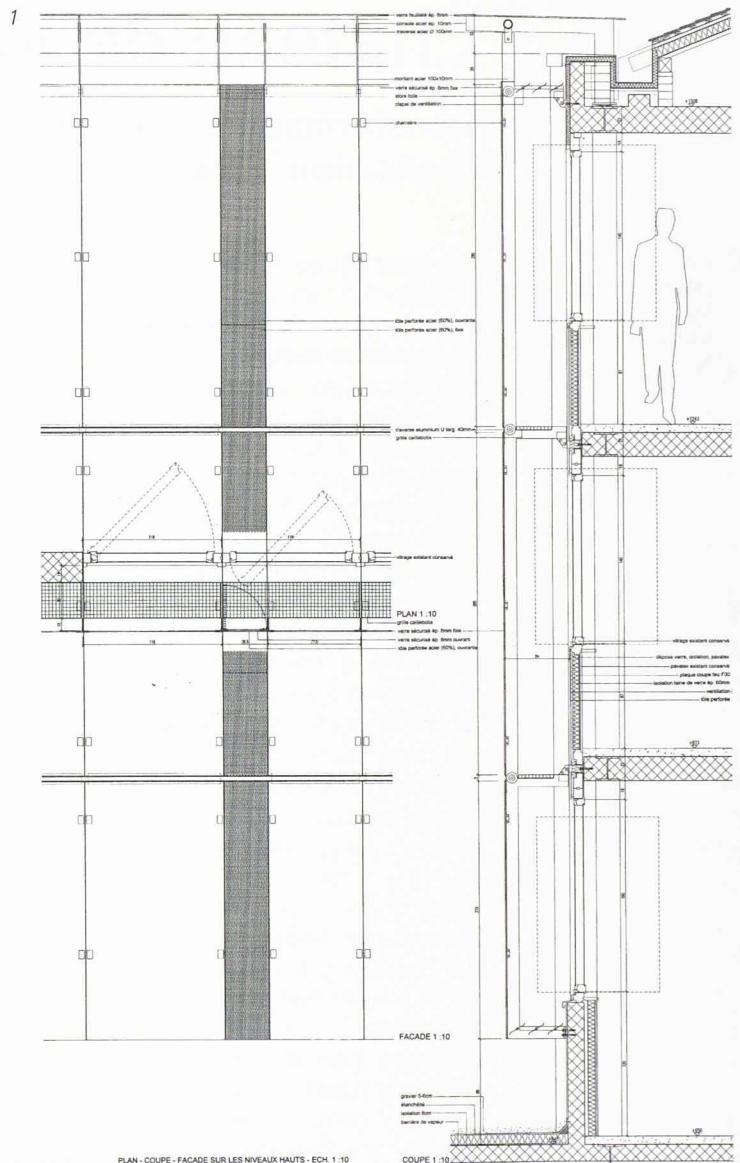
1. Coupe sur les niveaux supérieurs
2. Façade ouest

Dans les niveaux supérieurs, l'intervention se traduit par la création d'une double peau, au fonctionnement différent en été et en hiver. En été, le 1^{er} juin, on procédera à l'ouverture manuelle des clapets en partie haute et basse et à l'ouverture des vitrages placés derrière les tôles perforées. Possible le jour et la nuit, l'ouverture des fenêtres existantes assure une bonne ventilation et la pose de stores toile simples, électrifiés et réglés en fonction des intensités solaires, empêchera la surchauffe de la double peau. En hiver, le 30 septembre, les clapets et les vitrages placés derrière les tôles perforées seront fermés manuellement. L'ouverture, possible le jour, des fenêtres existantes assure une bonne ventilation et les protections solaires existantes dans les doubles vitrages peuvent être utilisées.

La nouvelle peau sera suspendue par des consoles métalliques thermolaquées à partir de la dalle de toiture, calées en tête de dalles et retenues au pied des murets en béton armé existants. Elle comprendra un réglage à un nu de 30 cm par rapport aux nus des joues en béton armé, la pose d'une marquise continue en verre feuilleté 10 mm, des clapets en partie haute et en partie basse, un marchepied sous forme de grille caillebotis, des verres sécurisés transparents de 8 mm, dont un tiers sont ouvrants, et une protec-

tion solaire constituée pour un tiers de la surface de tôles perforées et pour le solde de stores en toile.
