Pont de Zollhaus

Par Ph. Menétrey,
Dr. sc. tech.
Emch + Berger SA
Gartenstrasse 1,
3001 Berne, et
J.-F. Python
ing. dipl. ETSISTE
Département des
Ponts et Chaussées
Rue des Chanoines 17,
1700 Fribourg

Etudes et réalisation

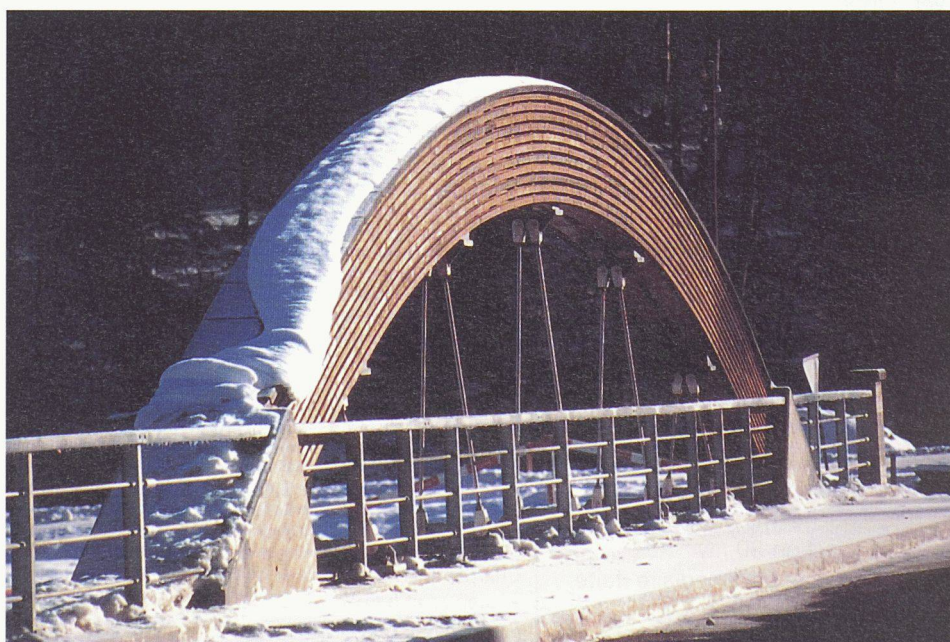
Fig. 9. – a) suspentes, b) suspentes et force de rappel

Le flambage de l'arc en bois en dehors de son plan a également été contrôlé selon la norme SIA 164. La longueur de flambage a été déduite du calcul d'instabilité et elle correspond également à la demi-longueur des arcs en raison de leur encastrement aux bossages en béton. Or avec cette longueur, la sécurité contre le flambage des arcs ne satisfait pas la norme SIA 164. De ce fait et comme prévu initialement dans le projet, les arcs ont été stabilisés à l'aide de suspentes inclinées. Celles-ci sont disposées en forme de A transversalement au plan des arcs comme le montre la figure 9, créant ainsi un point fixe fictif sous l'arc. La force de rappel agissant sur l'arc lorsque le point fixe fictif est déplacé correspond à la projection horizontale des forces de tension supplémen-

taire dans une suspente et de détente de l'autre. Ce point fixe fictif peut être considéré comme point d'appui selon la norme SIA 164 § 3.36.21, dans le cas où la force de rappel correspond à 2% de la force de compression dans l'arc. Ce critère a donc été utilisé comme critère de dimensionnement pour déterminer l'inclinaison des suspentes.

L'inclinaison de chaque suspente est variable car les pièces métalliques de fixation supérieures et inférieures sont similaires par souci de standardisation. Des rotules ont été utilisées afin de permettre cette variation d'inclinaison mais également afin de faciliter l'entretien et le changement éventuel de suspentes.
