Zeitschrift: Ingénieurs et architectes suisses

Artikel: Pont de Zollhaus

Pont de Zollhaus

Etudes et réalisation

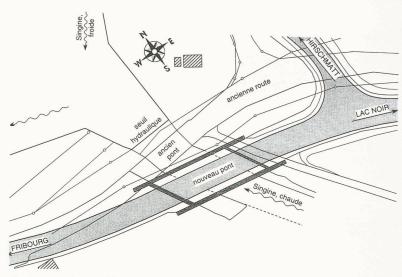
Fig. 1.- Vue d'ensemble du projet d'aménagement

La géométrie du nouveau tracé routier, illustrée en plan à la figure 1, est caractérisée par une vitesse de projet de 70 km/h, une largeur de base de la chaussée de 6 m et deux accotements de 1 m chacun augmentés à 1,65 m sur le pont. La route cantonale est en outre déplacée en amont de l'ancien tracé, afin d'améliorer celui-ci et d'assurer une meilleure visibilité au carrefour de la route vers Hirschmatt.

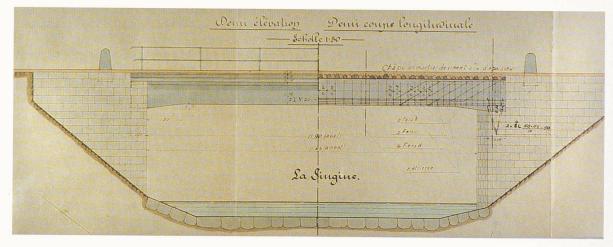
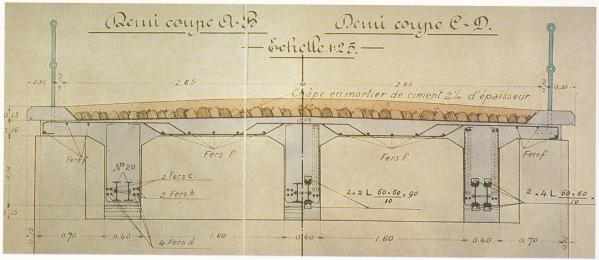
Fig. 2.- Elévation et coupe du pont datant de 1917

Franchissant la Singine avec une portée de 11,65 / 11,90 m pour une largeur de 6,10 m (fig. 2), l'ancien pont de Zollhaus avait été concu par l'ingénieur cantonal de l'époque, M. Lehmann, et répondait aux caractéristiques suivantes: dimensionné pour une charge de 18 t avec des charges exceptionnelles de 30 t, le tablier – comportant une dalle de seulement 16 cm d'épaisseur et trois sommiers avait été réalisé en béton CP 300 armé de fers ronds en acier doux, tandis que les INP 200 qui soutenaient le platelage du pont précédent avaient été réutilisés comme armatures inférieures dans les trois sommiers supportant la dalle de roulement. Une chape en mortier de ciment de 2 cm d'épaisseur faisait office d'étanchéité et un macadam traditionnel de 20 cm, avec un profil en toit, servait de revêtement. Quant aux culées de l'ouvrage, constituées de moellons empilés et cimentés, elles réutilisaient partiellement les culées du pont antérieur.

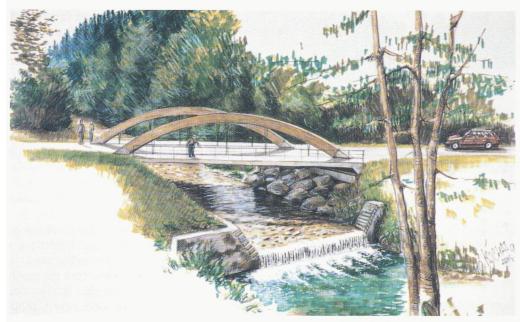
Fig. 3.- Esquisse d'avant projet

pentes en acier. Encadrant le pont et reposant sur des bossages en béton solidairement liés au tablier, les arcs sont stabilisés aux bossages et à l'aide de suspentes inclinées dans le plan transversal. Une esquisse du concept développé est présentée à la figure 3. La vue latérale de la figure 4 donne les dimensions principales de l'ouvrage, calculé selon les normes SIA, et la figure 5 en présente deux coupes transversales, l'une au droit du bossage et l'autre au milieu de l'arc. La disposition des suspentes dans le plan transversal, initialement prévue en V a été modifiée pour une solution en A, qui augmente la stabilité transversale. comme détaillé au chapitre suivant (« Stabilité de l'ouvrage »).

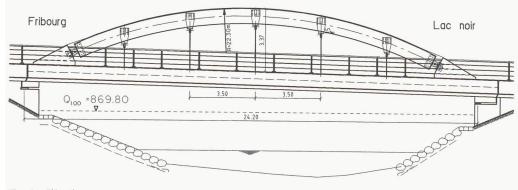
Fig. 4.- Elévation

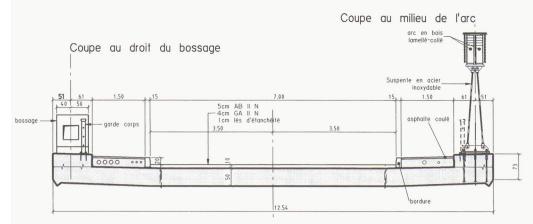
Fig. 5.— Coupes transversales

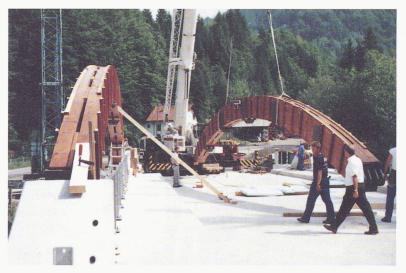
Fig. 6.- Montage des arcs à l'aide d'un camion-grue

L'adjudication à l'entreprise de construction a eu lieu en décembre 1997 et les travaux ont commencé au printemps 1998 par le forage des pieux, suivi du bétonnage des culées. Le tablier a été bétonné sur cintre fixe en été 1998, les arcs étant ensuite mis en place à l'aide d'un camion-grue (fig. 6). Puis, une fois achevés la pose et l'ajustement des suspentes, celles-ci ont été mises en tension avec le décoffrage du tablier. Enfin, la réalisation du revêtement et des équipements a eu lieu en automne 1998, précédant la mise en service du pont en octobre 1998.

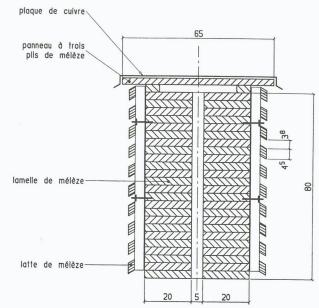
Fig. 10.- Détail de la protection des arcs de bois

pique. Par dessus cette couche, les arcs ont été imprégnés de deux couches de glacis pigmenté et une protection mécanique a encore été disposée autour du bois lamellé-collé. La partie supérieure des arcs est protégée des intempéries par une plaque de cuivre fixée sur un support en bois (fig.10) et des lamelles en mélèze ont été disposées sur les faces latérales afin de réduire les influences néfastes des rayons ultraviolets sur le bois lamellé-collé. La découpe en biais des lamelles et leur disposition ménagent un espacement entre lamelles pour les contrôles visuels et la ventilation, tout en assurant une bonne protection contre les rayons ultraviolets. Fixées en suivant la courbure de l'arc afin d'en conserver l'aspect architectural, les lamelles ont reçu deux couches de glacis pigmenté qui leur confère la même coloration que le bois lamellé-collé et elles ont été prolongées jusqu'aux bossages en béton pour conserver l'image poutres maîtresses qui y ramènent l'ensemble des forces. Les pièces métalliques sont ainsi protégées et le lamellé-collé prend naissance directement aux bossages en béton. Les suspentes sont en acier inoxydable (N° de matériau 1.4429) et les pièces métalliques ont été sablées (SA 3) et traitées comme suit contre la corrosion:

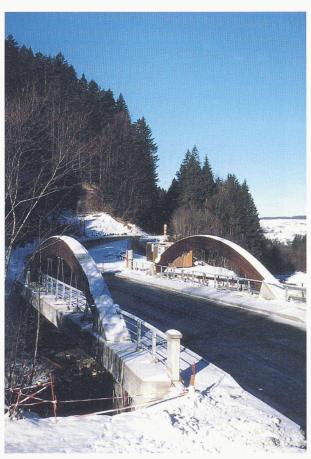
Fig. 11.- Vue d'ensemble du nouvel ouvrage

En raison de son caractère novateur, le nouveau pont de Zollhaus (fig. 11) a fait l'objet d'une attention toute particulière en matière de contrôles de la qualité. Comme pour chaque chantier, le Département des Ponts et Chaussées a défini et appliqué un plan qualité adapté au degré de difficulté et à l'importance des travaux à réaliser. Les différentes vérifications prescrites ont d'abord été consignées dans le plan de contrôle [6], puis reprises dans le plan qualité de l'ouvrage [5]. Les contrôles portant sur la qualité des matériaux (béton, aciers et bois) ont notamment été nombreux lors de la réalisation de l'ouvrage.
