Artikel: Ponts mixtes en acier patinable en Suisse

Autor: Ryser, René / Lang, Thomas

Ponts mixtes en **acier patinable** en Suisse

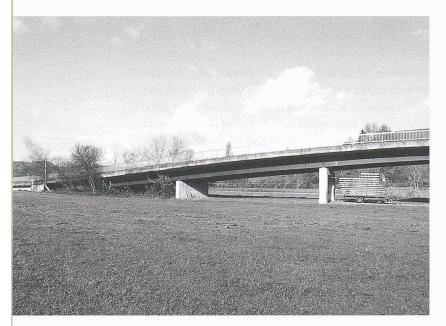
Le comportement des aciers patinables au cours du temps dépend principalement de la fréquence et de la durée des cycles « sec / humide ». La figure 2 montre la perte de matière en fonction du temps, caractéristique typique de la formation de la couche d'oxyde compacte.

La courbe 1 reproduit ce processus dans une atmosphère industrielle très agressive et pour une structure directement exposée aux intempéries. La courbe 2, qui correspond à une atmosphère urbaine normale, donne une approximation des pertes de matière valable pour la majorité des ouvrages construits en Suisse.

Les courbes reproduites à la figure 2 indiquent effectivement une légère perte de matière au cours du temps. Cela soulève, bien évidemment, la question d'une éventuelle compensation par une surépaisseur des tôles. Certains pays comme l'Allemagne et la Suède ont défini des règles pour la prise en compte de ces pertes, alors que d'autres comme les Etats-Unis ne prévoient pas de surépaisseur. En Suisse, la plupart des ouvrages ont été conçus sans tenir compte de ce phénomène. Si l'on applique la directive allemande [4], on doit ajouter, suivant le type d'atmosphère, entre 0,8 et 1,5 mm à l'épaisseur des tôles sur chaque face exposée aux intempéries. La directive suédoise [5] donne des valeurs légèrement plus faibles, entre 0,35 et 1,1 mm. En réalité, les premiers résultats des mesures systématiques effectuées en Allemagne depuis quelques années [6] montrent que les pertes effectives sont inférieures aux prévisions: en atmosphère industrielle, celles-ci demeurent en moyenne audessous de 0,2 mm après quinze ans d'exploitation. Or, d'une part, les ponts mixtes réalisés en Suisse sont pour la plupart des ouvrages bi-poutres avec tablier supérieur où le métal protégé par le porte-à-faux de la dalle n'est pas directement exposé aux intempéries et, d'autre part, ces pertes de matière demeurent très minimes par rapport aux épaisseurs de tôles usuelles dans la construction de ponts, si bien qu'une surépaisseur n'est pas nécessaire.

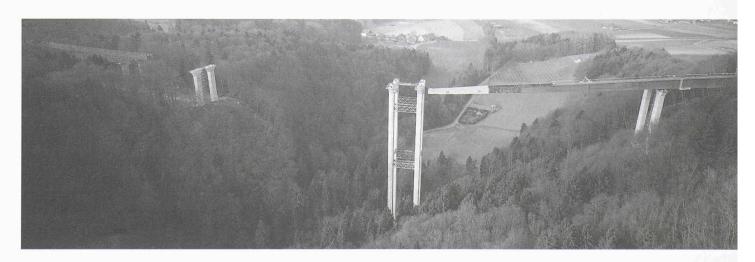
En Suisse, nous avons recensé trente-cinq ponts mixtes en acier patinable qui sont répertoriés dans le tableau 2, à l'exception des passerelles pour piétons et des ouvrages dont la longueur totale est inférieure à 30 mètres. Quant à la figure 7, elle donne un exemple de pont avec poutre-caisson.
