Zeitschrift: Ingénieurs et architectes suisses

Autor: Stempfel, Benoît

La tranchée couverte de Frasses

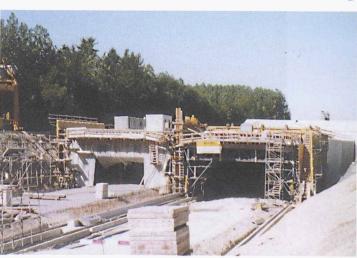
La section de l'ouvrage est un cadre en béton armé constitué de deux membrures symétriques et de trois montants encastrés dans des fondations. La largeur totale de l'ouvrage est de 30,8 m (fig.1).

Chaque tube comporte une galerie technique où tous les services (aussi bien ceux relevant du génie civil que des équipements électromécaniques) sont aménagés. Une de ces galeries a en outre dû recevoir le collecteur de transit des eaux de chaussée de la section d'autoroute Ouest.

La chaussée présente une largeur totale de 10,25 m, soit 7,75 m de voie et une bande d'arrêt d'urgence de 2,5 m. Le tout est bordé de deux trottoirs de respectivement 1,65 m et 1,75 m de largeur.

Cette forme de profil pour un ouvrage traditionnel en béton armé coulé en place a été dictée par la faible couverture définitive de la tranchée (environ 1,5 à 2,2 m) ménageant la place à la plate-forme de l'aire de ravitaillement. Un remblai minimum, qui ne laisse donc que peu d'espace aux équipements d'assainissement de la zone.
