# Les étanchéités de ponts

par Friedrich Kilcher, Soleure, et Michel Fouvy, Cully

**Nous décrivons et examinons les dégâts que l'on rencontre couramment sur les ouvrages d'art en béton armé et précontraint. Nous analysons ensuite ces dégâts pour essayer de découvrir leurs causes. La recherche de ces causes nous conduit à préciser les fonctions exactes de l'étanchéité dans la protection de l'ouvrage d'art en béton.**

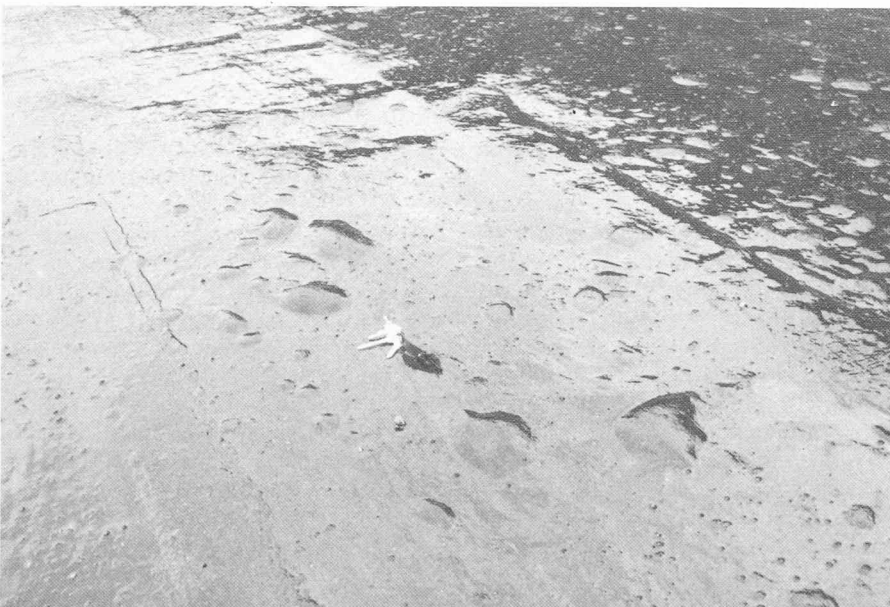
Fig. 3. — Bulles apparues sous une feuille préfabriquée à base de bitume modifié.

bulles et à un décollement entre l'étanchéité et son support de béton ou à un décollement entre le revêtement et l'étanchéité (fig. 3).

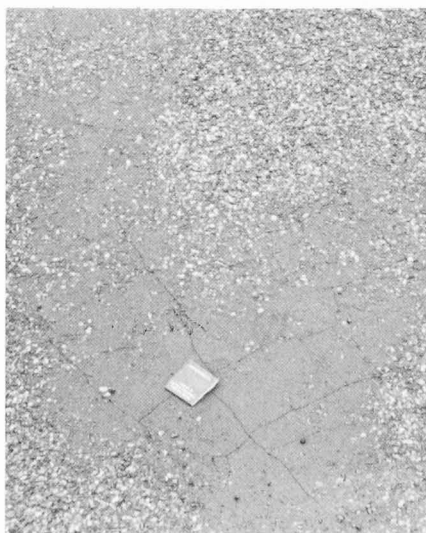
Fig. 6. — Ce revêtement d'asphalte coulé s'est désagrégé après un hiver seulement, l'étanchéité étant épaisse et trop tendre.

On ne devrait pas, par exemple, avoir une épaisseur et une élasticité trop grandes et en même temps une dureté trop faible. En effet, en hiver le revêtement devient cassant et il se désagrège si le support est trop tendre. Au contraire, un revêtement placé sur un support plastique et mou « flotterait » en été (fig. 5 et 6).

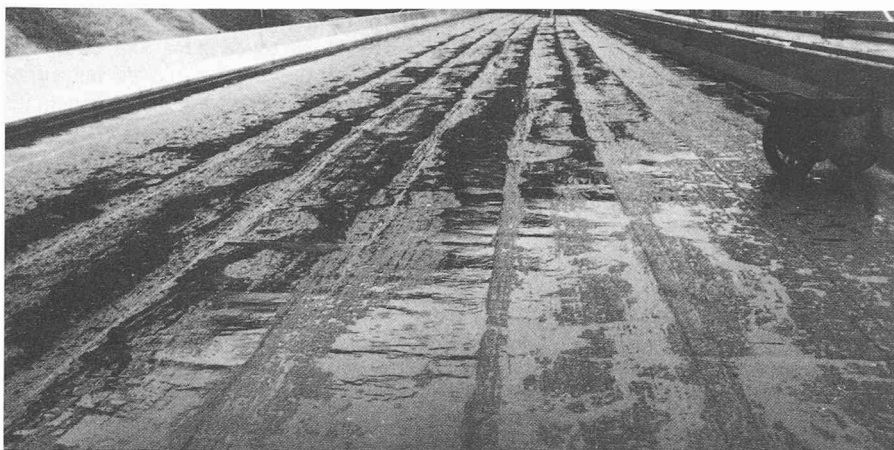
Fig. 8. — Les joints entre des feuilles à base de bitume modifié forment une retenue d'eau qui reste dans les pores de l'enrobé.

peuvent causer un compactage différentiel du revêtement lors du cylindrage (spécialement avec les enrobés), mais aussi blesser l'étanchéité des joints par des pressions locales excessives (fig. 8).

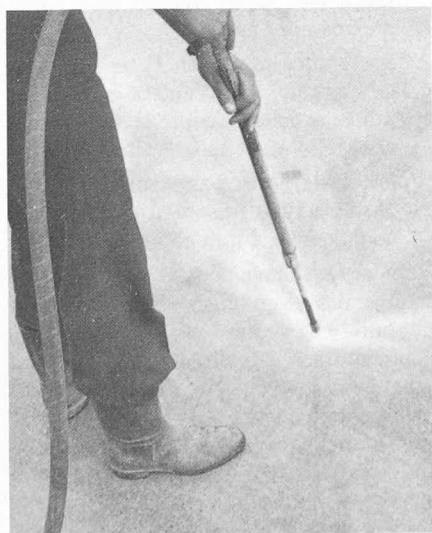
Fig. 9. — Nettoyage à l'eau sous très haute pression de la surface du béton (750 bars).

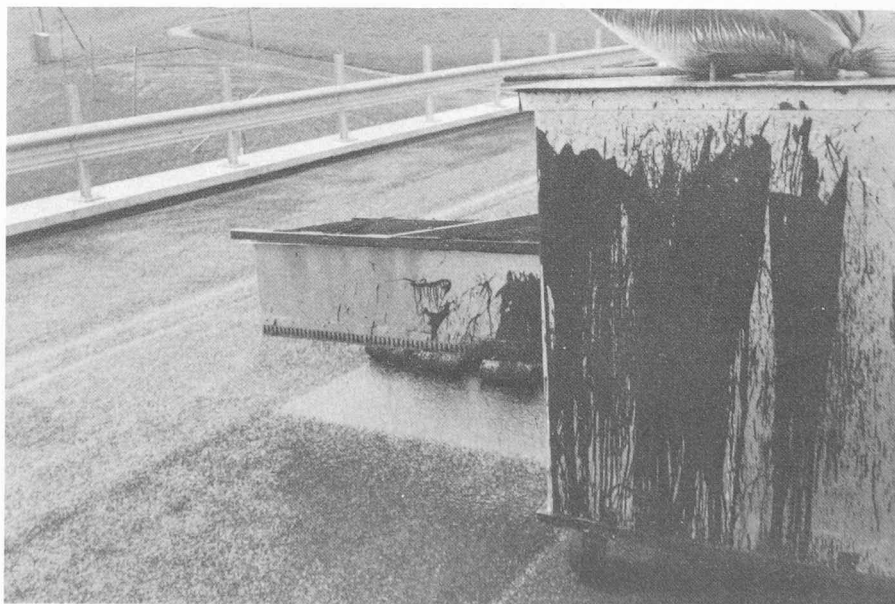
Fig. 15. — Epanchage à la machine des granules de caoutchouc servant de liaison avec le revêtement.
