Casino d'Yverdon-les-Bains (1898): le scénario d'une restauration

PAR GILLES BARBEY,
LAUSANNE

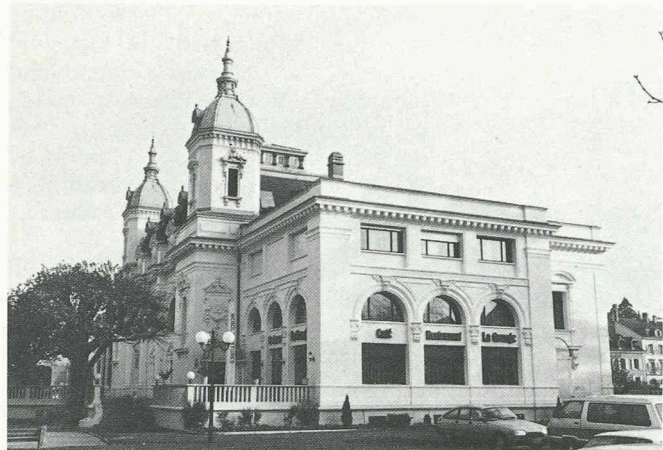
Vue du bâtiment au midi avant la restauration de 1984.

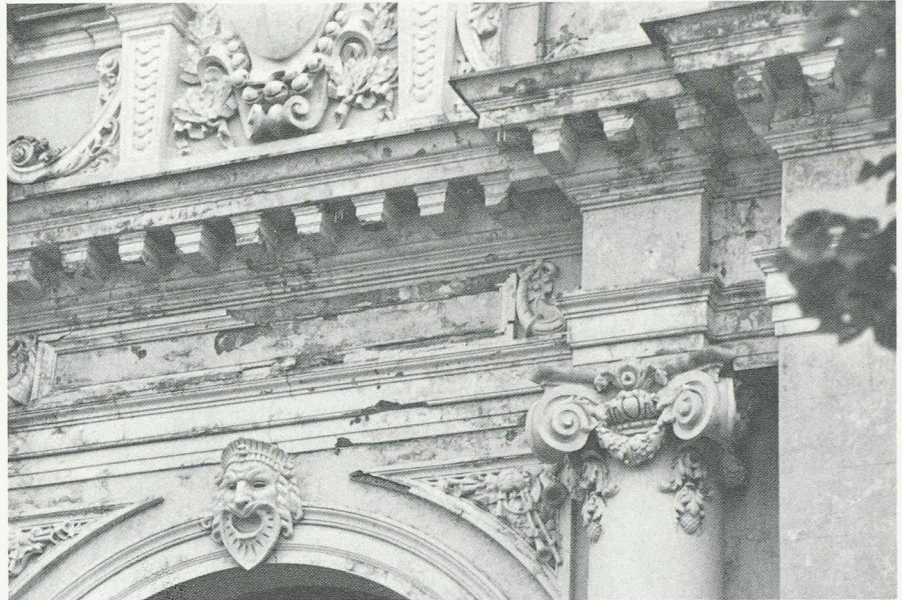
L'extérieur du casino d'Yverdon-les-Bains nécessitait davantage qu'un rafraîchissement général des façades. En fait, l'altération survenue, depuis quelques années, des nombreux motifs décoratifs avait conduit à une érosion telle du ciment moulé qu'il n'était plus question, pour assurer le rétablissement du décor d'origine, de se contenter de simples rhabillages occasionnels au mortier de ciment. La façade principale du bâtiment, celle tournée vers la place d'Armes, présentait un état de dégradation plus avancé que les trois autres, moins exposées aux intempéries. L'effritement et la chute même de fragments des corniches incitaient donc à entreprendre un examen approfondi des bases sur lesquelles mettre en œuvre les nouveaux matériaux.

Effet de dégradation des détails décoratifs sur la façade au couchant.

Les portions les plus endommagées de l'édifice, à savoir les cordons, les moulures et les motifs décoratifs, demandent dans certains cas des rhabillages

au mortier et dans d'autres cas un remoulage intégral. Le remplacement des modillons abîmés, supportant la corniche, avait exigé quelques tâtonnements préalables avant que soit arrêté le choix sur un modèle de corbeau moulé en béton au Leca, de manière à en alléger le poids et à le fixer à la corniche par une tige en acier au titane forée au travers de celle-ci. Passé la phase minutieuse du lessivage des façades suivi des rhabillages indispensables et de la mise en place des éléments de remplacement, la repeinture intégrale du bâtiment se déroule durant le printemps 1984. Aux parties pleines de l'édifice enduites d'une teinte blanche s'opposent les menuiseries extérieures, dont la tonalité a été intentionnellement foncée pour offrir un contraste plus marqué, propre à remettre en valeur la silhouette du bâtiment. Les menuiseries reçoivent trois couches d'huile minérale teintée, destinée à protéger en profondeur le bois de chêne.
