Zeitschrift: Tracés : bulletin technique de la Suisse romande
Herausgeber: Société suisse des ingénieurs et des architectes
Band: 130 (2004)
Heft: 10: Cathédrale de Lausanne

Soignant ou guérisseur ?

La restauration des façades extérieures de la cathédrale de Lausanne a été l'occasion de tester l'apport du conservateur-restaurateur dans un domaine qui, à première vue, se prête peu à l'approche souvent qualifiée de minutieuse qui est la sienne. Pourtant, ces quelque 1800 mètres carrés de surfaces lapidaires conservent des éléments architecturaux remontant jusqu'au premier tiers du XIII^e siècle et représentent une source capitale pour la lecture de l'histoire matérielle du bâtiment. Malheureusement, ces précieux témoins - pour la plupart en molasse, pierre dominante à Lausanne et particulièrement vulnérable - ont mal vieilli et leur conservation pose des problèmes techniques et éthiques particuliers. De quelle manière le conservateur-restaurateur pratique-t-il son métier aux côtés des autres mandataires, et avec quels moyens soigne-il cette matière malade ?

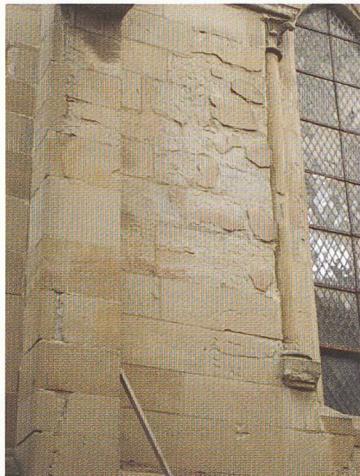
Fig. 2 : Altération en plaques de la molasse du XIII^e siècle sur le mur gouttereau ; le traitement des plaques pose des problèmes techniques particuliers et exige une étroite collaboration avec les scientifiques pour la recherche de méthodes de traitement.

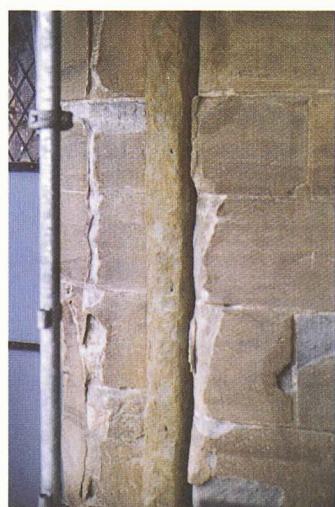
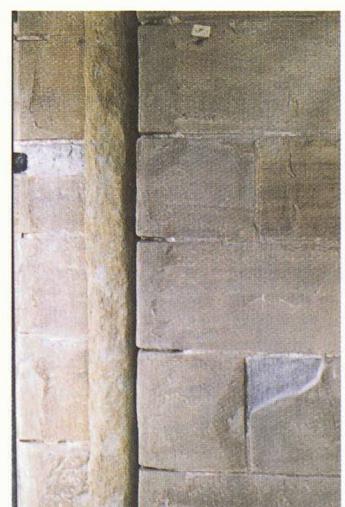
3a

Fig. 3 : Piédroit de la baie du mur gouttereau sud, avant (a) et après (b) le rhabillage des angles dégradés des blocs de molasse

présentent sous trois formes principales. Tout d'abord, une documentation photographique illustrant les principales étapes de traitement pour constituer une mémoire qui atteste l'état avant l'intervention et assure la comparaison avec le résultat obtenu (fig. 3). Ensuite, une documentation graphique attestant précisément l'emplacement des principales interventions pour garantir sans équivoque leur localisation ultérieure. Enfin, une documentation écrite détaillant les procédés employés et les matériaux utilisés. Ces trois supports d'information sont assemblés dans le rapport final, qui est conservé aux archives de la cathédrale et de l'Etat.
