Zeitschrift: Tracés : bulletin technique de la Suisse romande
Herausgeber: Société suisse des ingénieurs et des architectes
Band: 130 (2004)
Heft: 22: Lausanne underground

Artikel: Eviter les tassements pendant les travaux du m2
Autor: Tappy, Olivier / Goussi, Joanna / Brodbeck, Jean-François
DOI: <https://doi.org/10.5169/seals-99349>

Eviter les tassements pendant les travaux du m2

Au centre ville, entre la place de l'Europe et le pont Bessières, le m2 passe à proximité immédiate de deux ouvrages emblématiques de la ville : le Grand Pont et la Cathédrale. Plusieurs mesures particulières doivent garantir que la réalisation du métro ne crée pas de dommage à ces deux constructions.

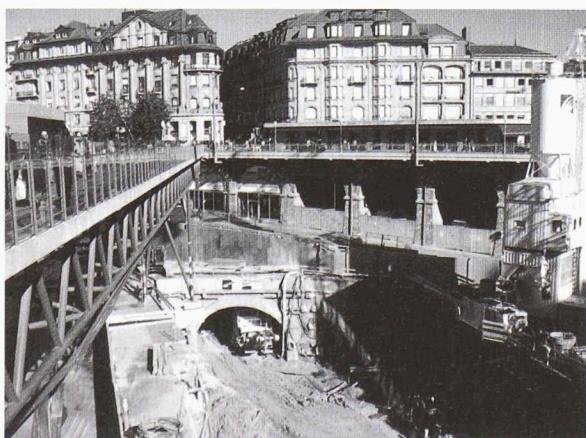
Fig. 1 : Tunnel St-Laurent, portail place de l'Europe

Le front d'attaque se trouve au droit du mur de soutènement de la route Bel-Air (fig. 1). Dans cette zone, le projet prévoit l'excavation à l'abri de quatre voûtes parapluies d'une longueur totale d'environ 40 m. A une quinzaine de mètres du portail sud, le tracé du tunnel croise le Grand Pont, passant sous la culée nord-ouest et les trois premières piles le long de la route Bel-Air (fig. 2). Les piles sont fondées dans la moraine, à une distance verticale d'environ 2,50 m par rapport au gabarit du tunnel.

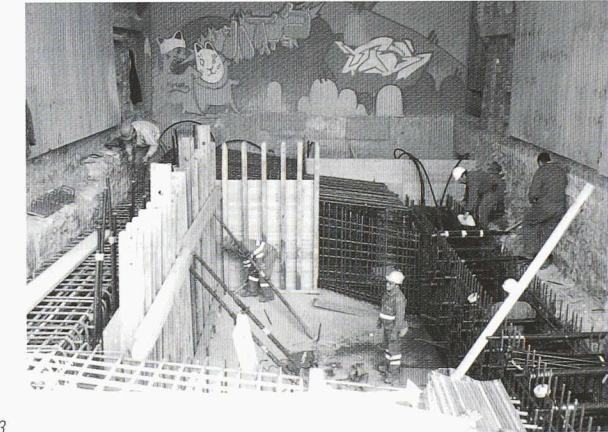
Fig. 4 : Poutres autour des piles avec les barres de précontraintes

Les têtes des micropieux, équipés de vérins plats, ont été bétonnées dans un système de poutres autour des piles. Le report des charges du pont sur les micropieux se fait par frottement entre les poutres en béton et les parois des piles, frottement qui est assuré par la mise en place de barres précontraintes (fig. 2 et 4).

Pour éviter un fluage des matériaux de remplissage des piles - essentiellement composés de moellons non appareillés - qui aurait entraîné la détente des barres précontraintes, les vides éventuels ont été remplis par des injections de coulis de ciment.

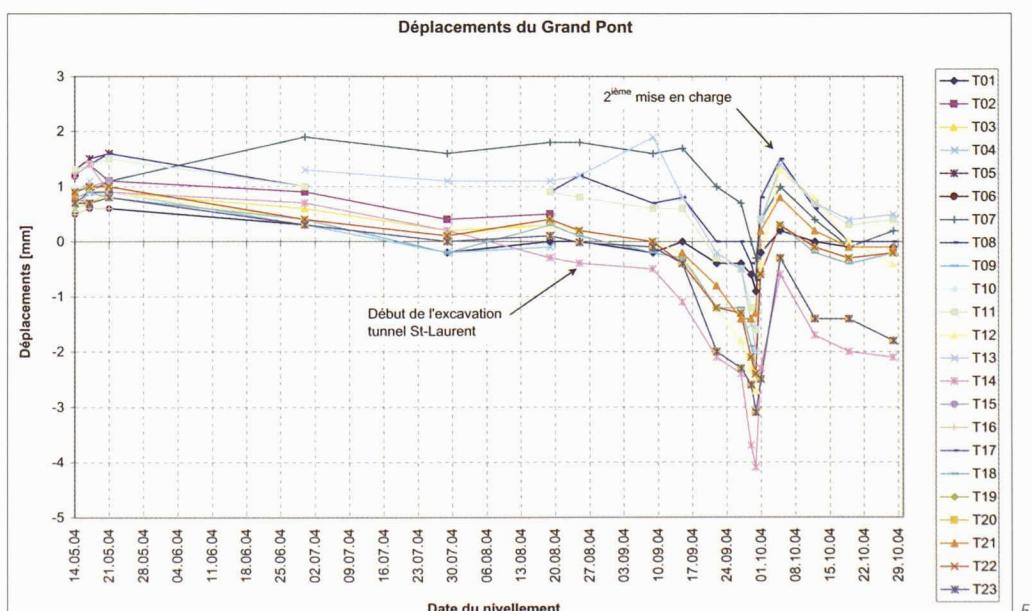
Fig. 5 : Evolution des déplacements verticaux du Grand Pont

Chaque étape de mise en charge des vérins était accompagnée d'un nivelingement du pont et de la structure en béton. vingt-trois points de contrôle ont été posés sur les parois des piles et la culée du Grand Pont (fig. 5). Pour pouvoir mettre en évidence un éventuel glissement entre le pont et la structure en béton armé lors de la mise en charge, vingt-trois points de contrôles supplémentaires ont été posés directement sur la structure en béton. Le but étant de décoller le pont du terrain de fondation, afin qu'il repose entièrement sur les micropieux, le critère fixé pour l'arrêt de la mise en charge de chaque groupe était un déplacement vertical positif (soulèvement) des points de contrôle situés sur le Grand Pont d'un minimum de 0,5 mm.

Lorsque le front du tunnel s'est approché des piles 16 et 17, le pont a subi des tassements allant jusqu'à -4,1 mm (valeur maximale par rapport à l'état 0 du pont avant la mise en charge). Il a été décidé de réactiver les vérins pour

compenser ces mouvements et de réaliser une seconde mise en pression qui a permis de remonter l'ouvrage de 3,5 mm en moyenne (tassement max réduit à -0,6 mm).

Alors que le front de taille se trouve actuellement derrière la culée - après avoir traversé les piles 16,17 et 18 -, les tassements totaux et différentiels du pont ne dépassent pas -2,1 mm, ceci sans aucune mise en tension supplémentaire. Par ailleurs, la présence de terrains de meilleure qualité ainsi que l'évolution du comportement du Grand Pont ont permis de ne pas réaliser deux des quatre voûtes parapluies prévues depuis le portail.

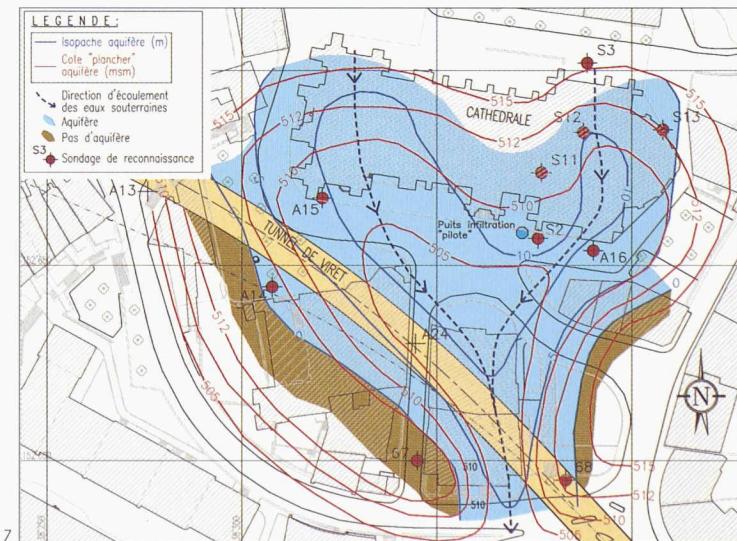
Fig. 7 : Extension des formations aquifères sous la Cathédrale et direction générale de l'écoulement des eaux souterraines
(Tous les documents illustrant cet article ont été fournis par les auteurs)
